**Diagnóstico fitosanitario y evaluación interna de la madera en *Cupressus Lusitánica* Mill.  
localizado en la Universidad Externado de Colombia**

Jardín Botánico José Celestino Mutis

Bogotá, 2025

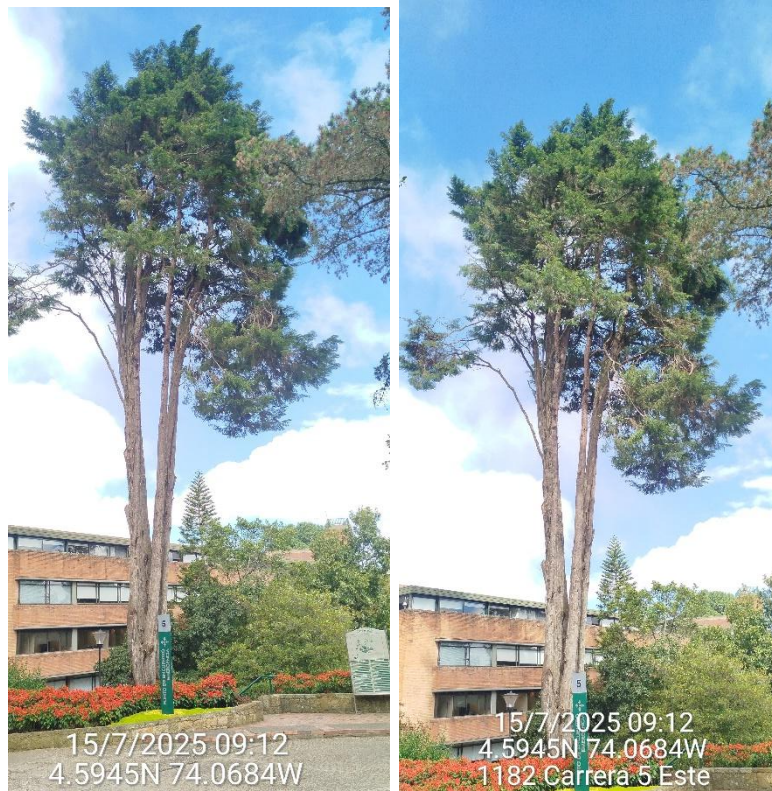
- Follaje sin presentar clorosis
- Podas de las ramas bajas del árbol
- Ramas secundarias escasas de follaje
- Sin presencia de plagas ni manchas foliares
- Pudrición en tallos secundarios bajos por entrada de agua en podas anteriores

**Figura 4.** Árbol de cipres localizado en emplazamiento duro

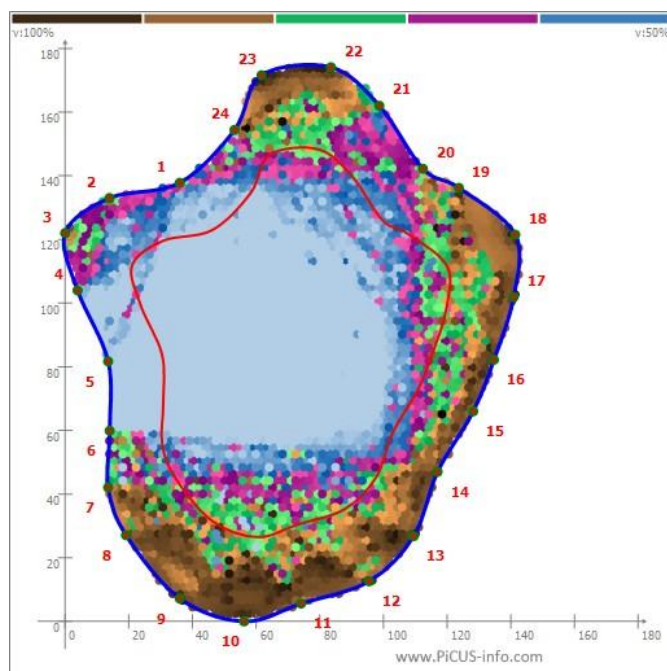
La evaluación del estado interno de la madera se realizó en dos puntos del árbol: a una altura de 50 cm desde la base y en el DAP, con el objetivo de identificar posibles anomalías internas. En las figuras 5 y 6 se presentan los tomogramas obtenidos, en los cuales se observa una colorimetría predominante en tonalidades azules en la zona central de la sección transversal analizada. Esta coloración indica baja velocidad de propagación de las ondas, asociada a posibles pérdidas de densidad en cavidades o áreas con pudriciones.

Este patrón se relaciona con la presencia de múltiples bifurcaciones con unión basal que presenta el árbol, donde se han realizado podas en tallos laterales que actualmente se encuentran secos. Estas podas han generado orificios entre bifurcaciones que facilitan la entrada de agua de lluvia, aumentando la humedad interna del fuste y el riesgo de pudriciones y degradación de la madera. Asimismo, las bifurcaciones codominantes con corteza incluida podrían estar generando uniones estructurales con limitaciones, que en combinación con la humedad que ingresa por los puntos de poda, pueden favorecer la aparición de defectos internos que comprometan la integridad estructural del árbol. Adicionalmente, los tallos secos externos inciden en los patrones de triangulación durante el análisis tomográfico, permitiendo evidenciar con mayor claridad las áreas de baja densidad.

Es relevante resaltar que, pese a que las tomografías se realizaron a diferentes alturas del árbol, ambas reflejan resultados similares. Se observa que aproximadamente el 68 % de la sección analizada presenta tonalidades azules y moradas, indicativas de baja densidad asociada a pudriciones, mientras que el 32 % muestra tonalidades cafés, que corresponden a madera con

buen condición estructural y adecuada transmisión de ondas. Estos resultados evidencian la existencia de afectaciones internas que requieren monitoreo periódico para evaluar la estabilidad estructural del árbol y tomar decisiones de manejo que garanticen la seguridad en el entorno.

**Figura 5.** Tomografía realizada a una altura de 50 cm desde la base del árbol de ciprés

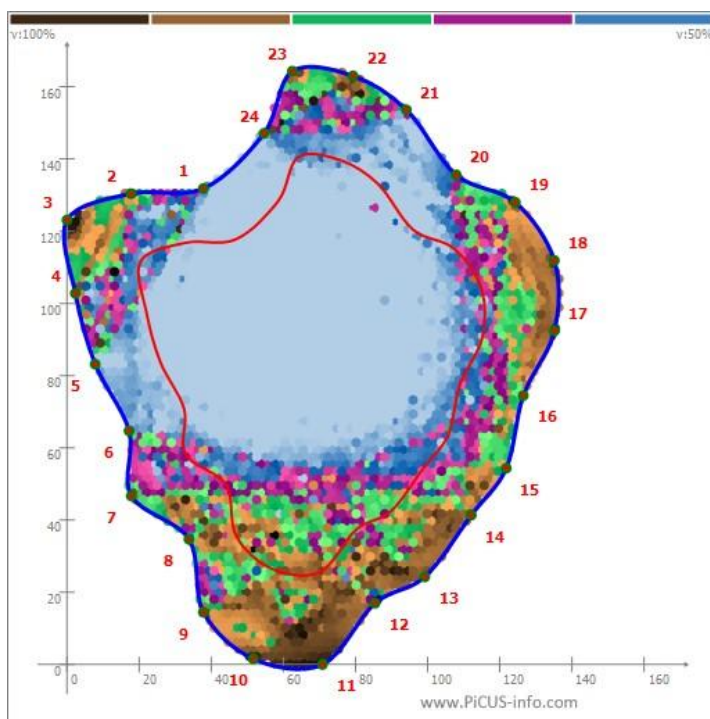
**Figura 6.** Tomografía realizada en el dap del árbol de ciprés.

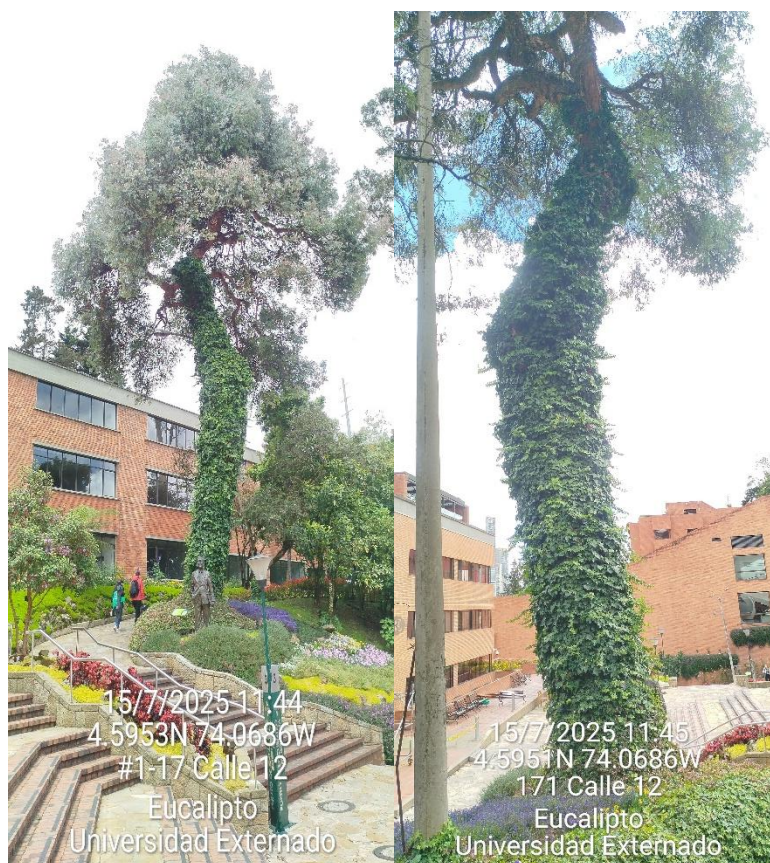
El ejemplar de Eucalipto evaluado presenta un follaje en aparente buen estado nutricional y fitosanitario, sin evidencia de clorosis, manchas foliares asociadas a hongos ni signos de ataque por insectos o herbívoros, por lo que se considera que mantiene condiciones adecuadas de nutrición y sanidad vegetal como se observa en la figura 7. Sin embargo, se observó que el fuste principal se encuentra cubierto por la enredadera conocida como hiedra uña de gato (*Hedera canariensis*), por lo que se recomienda realizar una poda controlada de esta especie para evitar que alcance la zona de follaje del árbol, donde podría interferir con los procesos de fotosíntesis.

**Figura 7.** Tallo de eucalipto colonizado por *Hedera canariensis*

Finalmente, para el árbol de eucalipto se determina que presenta buen estado fitosanitario y nutricional. Se recomienda retirar de forma controlada la hiedra uña de gato (*Hedera canariensis*) que cubre su fuste para evitar afectaciones en el follaje y prevenir posibles problemas sanitarios en el árbol.
