**EVALUACIÓN DE SITIO:  
URBANIZACIÓN  
MULTIFAMILIAR RINCÓN**

**JARDÍN BOTÁNICO “JOSÉ CELESTINO MUTIS”**

**Bogotá D. C., octubre de 2022**

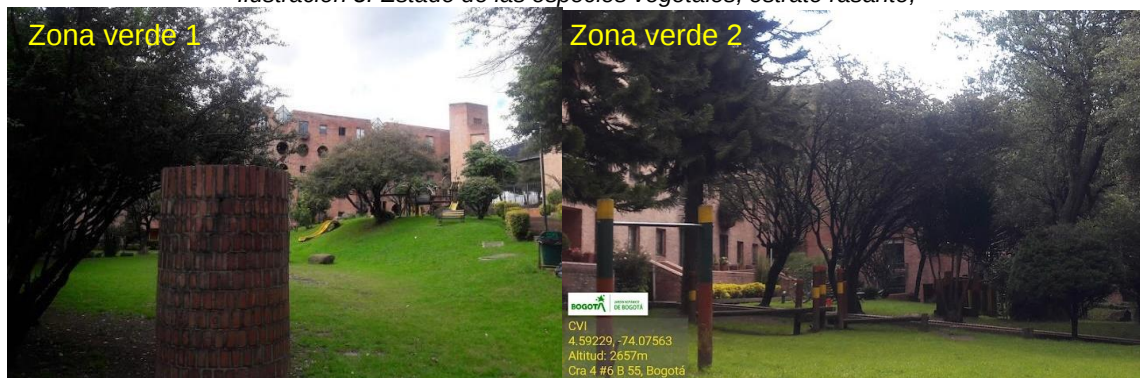
Ilustración 8. Estado de las especies vegetales, estrato rasante,

El estado físico y sanitario de las plantas, en general, es bueno. Las plantas del estrato rasante (kikuyo) se encuentran en buenas condiciones, Sin embargo, existen áreas en las cuales se ve afectado por el frecuente pisoteo y en otros lugares se encuentra afectado por la ausencia de luz, posiblemente por la densidad de material vegetal de estratos superiores.

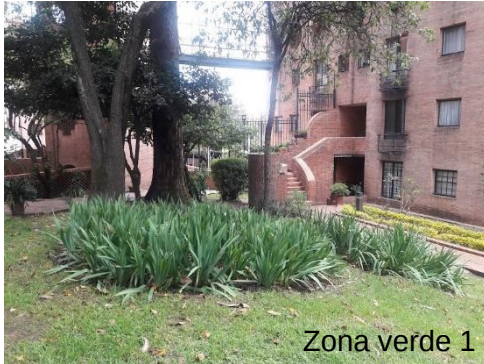
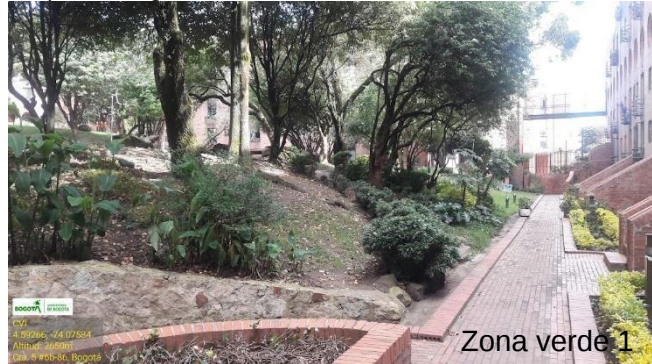
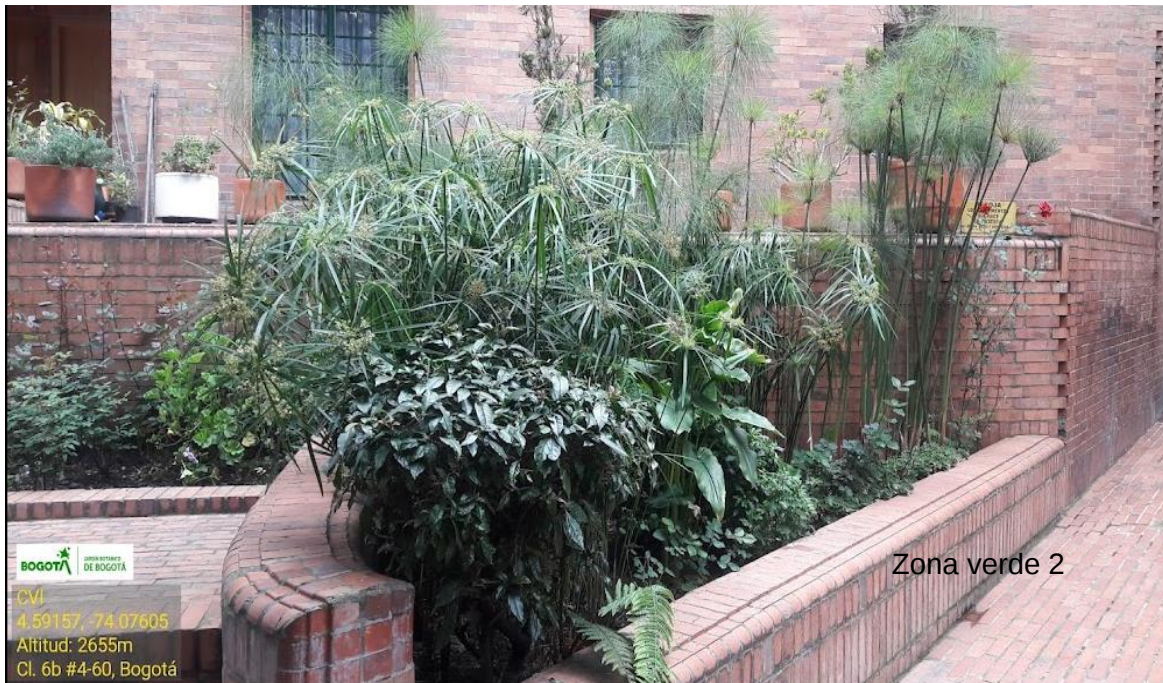
*Ilustración 9. Estado de las especies vegetales, estrato herbáceo*

Los jardines presentan buenas condiciones y denotan mantenimiento frecuente. En algunas áreas se observa la pérdida o falta de material vegetal, por una parte, en las jardineras se encuentran espacios que anteriormente fueron ocupados por plantas, por otra parte, en diseños lineales que demarcan espacios de tránsito peatonal o delimitan algunas áreas, hay discontinuidad en algunos sectores.

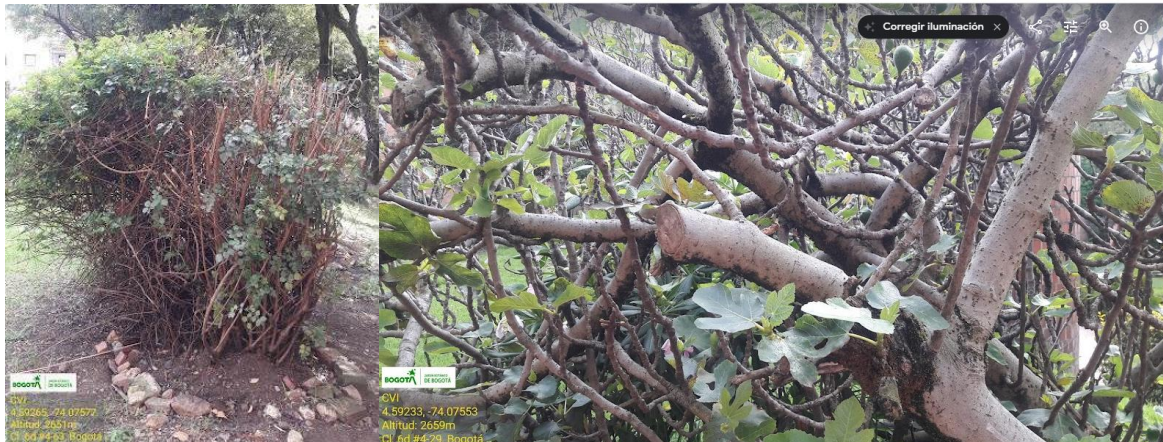
*Ilustración 10. Manejo inadecuado de algunas especies vegetales*

El estrato arbustivo se encuentra que en su mayoría presenta buenas condiciones fitosanitarias. Sin embargo, para las condiciones físicas en algunos sectores se denotan malos manejos, con prácticas antitécnicas, o por el contrario, evidenciando que no se realizan manejos para mantener una apropiada estructura y apariencia estética.

Por lo anterior, es necesario realizar podas para organizar estructuralmente la vegetación con un sentido ornamental y permitir la transparencia en el lugar, que a pesar qué es un lugar cerrado en el cual solamente transitan los habitantes de los apartamentos, si se hace necesario facilitar la visibilidad alrededor del área.

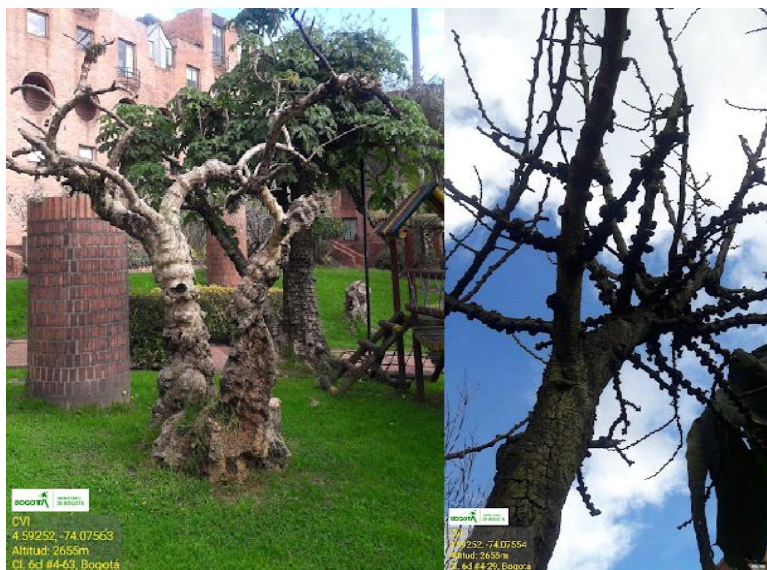
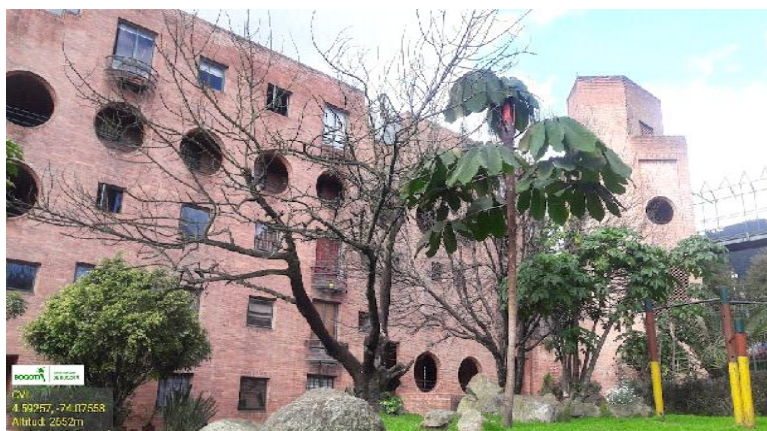
*Ilustración 11. Estado de las especies vegetales, estrato arbóreo*

De otra parte, el estrato arbóreo, se encuentra en buenas condiciones, excepto en el sector ubicado en el costado nororiental, donde algunos individuos vegetales de las especies sauco han muerto, al igual que individuos de otras especies no identificadas.

Los individuos muertos tuvieron una afectación posiblemente asociada a plagas y enfermedades en el área donde están ubicados (zona verde 1, costado nororiental) y su relación puede ser con algún tipo de patógeno, dado que uno individuo necrosado presenta diferentes agallas en ramas y fuste. No obstante, es necesario verificar si se trata de enfermedades asociadas a alguna plaga, para evitar su dispersión a las demás plantas del lugar.

Es importante señalar que los individuos arbóreos muertos en pie y en mal estado físico y sanitario, deben ser retirados del espacio, de manera que se elimine el riesgo de volcamiento. Dicha actividad debe realizarse atendiendo los requerimientos de la autoridad ambiental (Secretaría Distrital de Ambiente, Decretos 531 de 2010 y 383 de 2018).

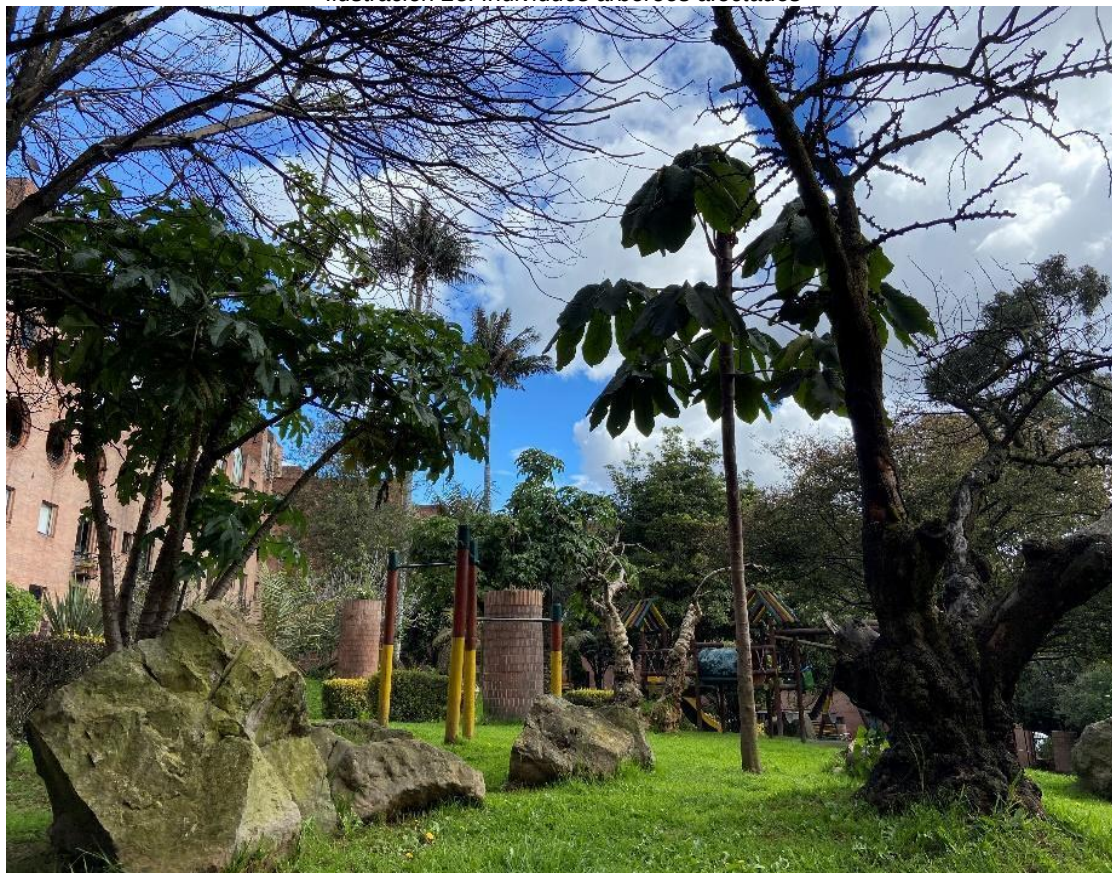
*Ilustración 23. Individuos arbóreos afectados*

Sin embargo, se evidencia que unos individuos presentan afectaciones en cuanto a su estructura y el manejo que han tenido y otros están defoliados y aparentemente

sin vida, esto genera que los espacios pierdan armonía disminuyendo la calidad paisajística del lugar.

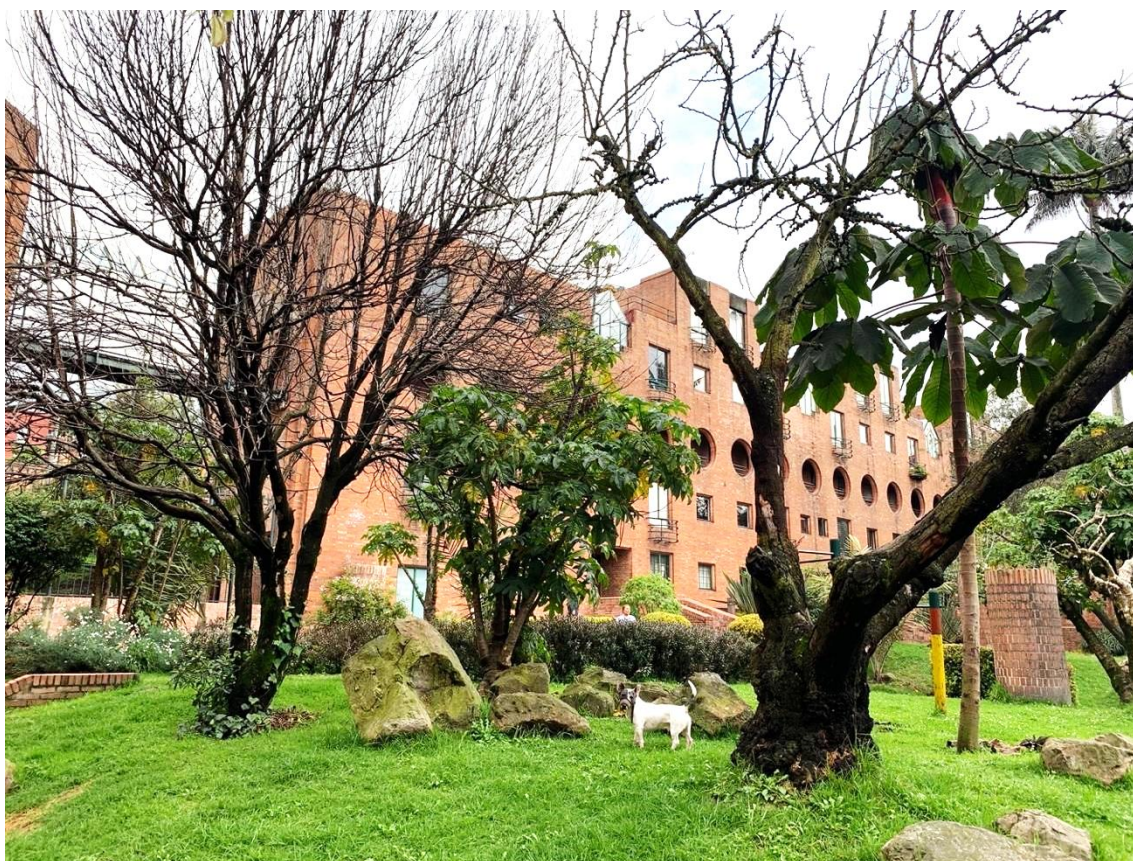
*Ilustración 36. Estado actual de las coberturas al interior de los jardines del conjunto.*

Por último, se evidencia que la implementación y plantación de las nuevas especies no obedecen a ningún esquema, criterio, ni lineamientos que permita armonizar el lugar y su cobertura vegetal, que conduzca a resaltar y exponer de mejor manera los aspectos patrimoniales del conjunto residencial, lo que conlleva al deterioro de la experiencia y la contemplación de las coberturas como parte integral del sitio, restándole su importancia como elemento estructurante e integrador del conjunto arquitectónico con el conjunto natural.
