JARDÍN  
BOTÁNICO

## RESULTADO CVI (COBERTURA VEGETAL ICÓNICA)

## FICHA DE IDENTIFICACIÓN DE TIPOLOGÍAS Y CATALIZADORES URBANOS

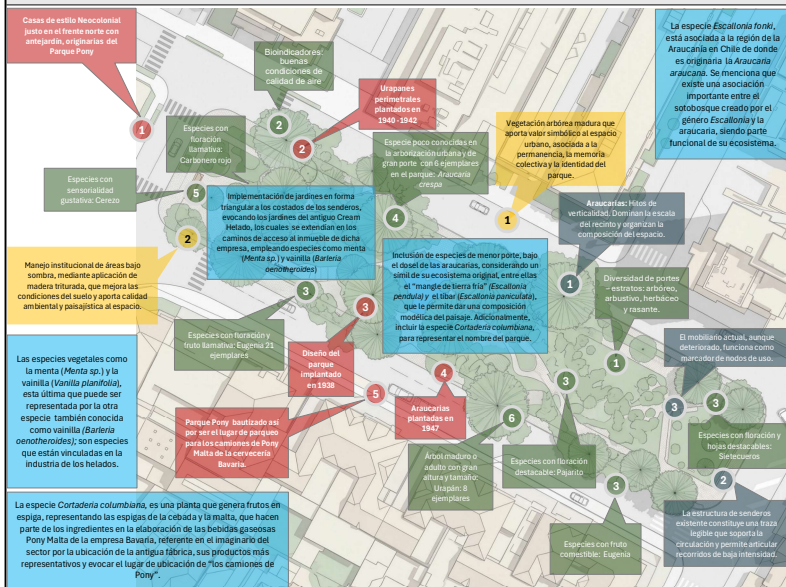
| Barrio | Localidad | Dirección / tramo | Elemento urbano | Vocación del parque |
|---|---|---|---|---|
| Público / Privado | Barrial / Sectorial / Urbana | Media | Bueno / Regular / Deficiente | Mala disposición de basuras, <b>UAESP</b> : jornadas de limpieza con trabajo social, apropiado el lugar con los usuarios frecuentes y podas de aclareo o despeje.<br><b>SDA</b> : arbolado que requiere evaluación.<br><b>Alcaldía local e IDPC</b> : Recuperación de la |
| Público | Barrial | Media | Regular (requiere intervención - mantenimiento). | infraestructura deteriorada y presencia permanente con jornadas de apropiación, integración y respeto por el espacio público, incluyendo las coberturas vegetales tipo herbáceo (jardinería). |
| | Alta (por configuración como plaza con la presencia de pocos árboles de porte medio). | | Arbóreo / Herbáceo / rasante. | Alta |

| Barrio | Localidad | Dirección / tramo | Elemento urbano | Vocación del parque |
|---|---|---|---|---|
| Alto | Proyección para la instalación de cercados vivos integrados al entorno que protegen las zonas verdes sin crear barreras opacas, junto con una gestión de portes que prioriza especies de bajas alturas, follaje ligero y floración con manipulación cromática.<br>Dicha configuración evita obstrucciones, asegura la transparencia del paisaje y mantiene los hitos visuales del entorno siempre despejados. Asimismo, disponer de mobiliario urbano para generar puntos de permanencia y contemplación hacia los hitos visuales. | | Manejo silvicultural y enriquecimiento vegetal de bajo porte con manipulación cromática. | Media |

Recomendación: Manejo del estrato arbóreo sano.

Control y Protección: establecimiento de cobertura vegetal (pasto) en las zonas descubiertas; potenciar la vegetación existente tipo rasante y herbáceo (jardinería)
