CARACTERIZACIÓN  
HISTÓRICA

JARDÍN  
BOTÁNICO

Un viaje  
temporal y  
evolutivo

# Historial del arbolado en Armenia

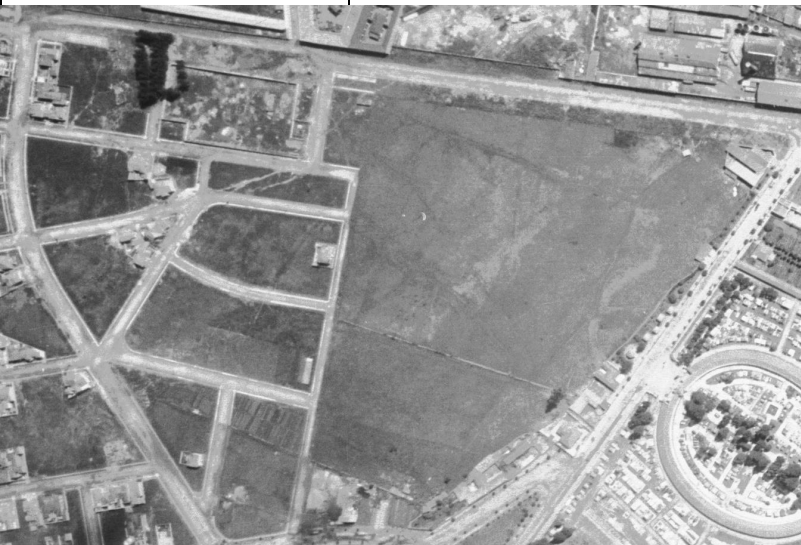
**1936.** IGAC. Sobre: S-29  
Vuelo: 46 Foto: 201.

- Trazado singular a partir del loteo en dos mitades iguales de la hacienda Armenia.
- Pequeño relicto de vegetación anterior a la construcción del barrio.
- Avance en la urbanización predio a predio desde la ejecución del trazado original del barrio.

| AÑO | (en calles,<br>antejardines y<br>solares) | (En el<br>parque<br>Pony) | (en el<br>parque<br>Armenia) | CANTIDAD DE<br>ÁRBOLES | NOTAS |
|---|---|---|---|---|---|
| 1936 | 46 | N | N | 46 | 1932 - inauguración avenida Caracas<br><br>Antiguo relicto |

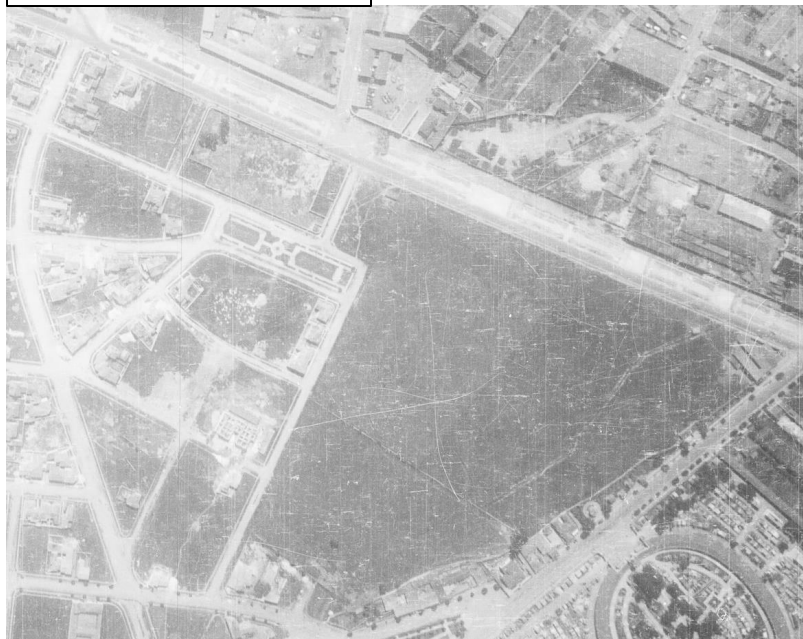
**1938.** IGAC. Sobre: S-403  
Vuelo: A-27 Foto: 57.

- Desaparece el relicto de vegetación anterior al barrio.
- Desarrollo de la urbanización desde la centralidad del parque Pony.
- Diseño original del parque a través de los senderos establecidos y los espacios verdes para la implementación vegetal.

| AÑO | (en calles,<br>antejardines y<br>solares) | (En el<br>parque<br>Pony) | (en el<br>parque<br>Armenia) | CANTIDAD DE<br>ÁRBOLES | NOTAS |
|---|---|---|---|---|---|
| 1938 | 10 | 4 | N | 14 | Relicto reducido |

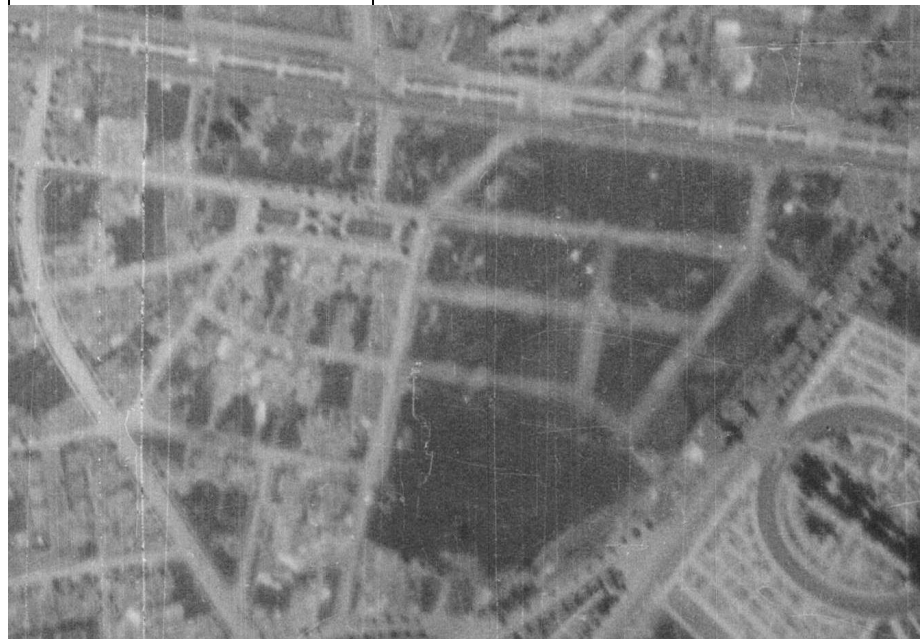
**1940.** IGAC. Sobre: S-506  
Vuelo: A-136 Foto: 225.

- Avance en la ejecución del trazado norte del barrio.
- Desarrollo de la vegetación a través del parque como núcleo y las calles circundantes.
- Primera presencia de vegetación en el barrio con la arborización del parque y su diseño paisajístico, extendiéndose inicialmente a las manzanas circundantes

| AÑO | (en calles,<br>antejardines y<br>solares) | (En el<br>parque<br>Pony) | (en el<br>parque<br>Armenia) | CANTIDAD DE<br>ÁRBOLES | NOTAS |
|---|---|---|---|---|---|
| 1940 | 30 | 8 | N | 38 | 60 % de nueva vegetación<br>Primer ciclo de vegetación |

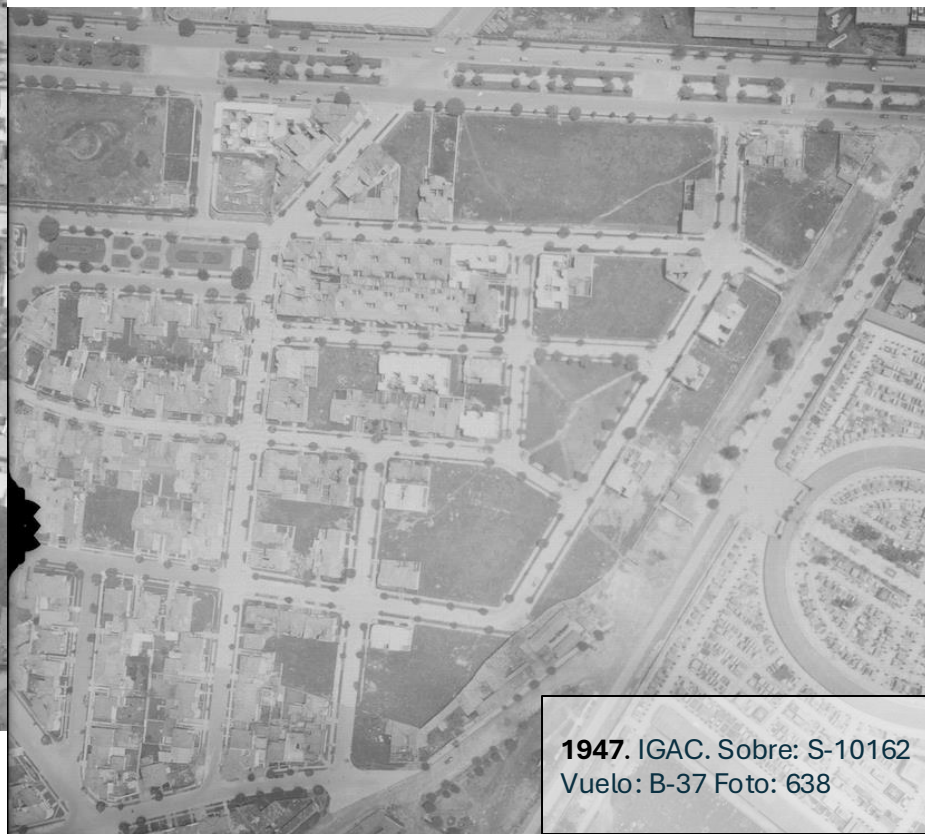
1947. IGAC. Sobre: S-10162  
Vuelo: B-37 Foto: 637.

- Definición completa del trazado del barrio.
- Crecimiento de la vegetación del parque Pony como núcleo expansivo.
- Implementación consolidada del arbolado en las calles circundantes (franjas verdes).
- El trazado contempló la cinta verde en cada cuadrante de manera estandarizada.

| AÑO | (en calles,<br>antejardines y<br>solares) | (En el<br>parque<br>Pony) | (en el<br>parque<br>Armenia) | CANTIDAD DE<br>ÁRBOLES | NOTAS |
|---|---|---|---|---|---|
| 1947 | 396 | 27 | 22 | 445 | 1948 - IX Conferencia Panamericana<br><br>1948 - 9 de abril (Bogotazo) |

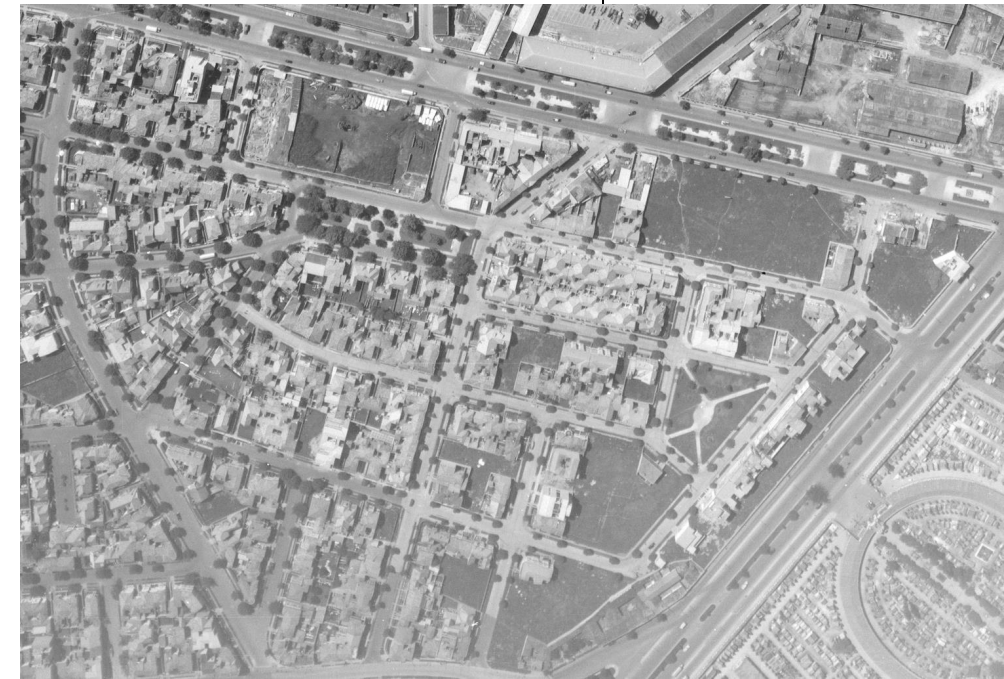
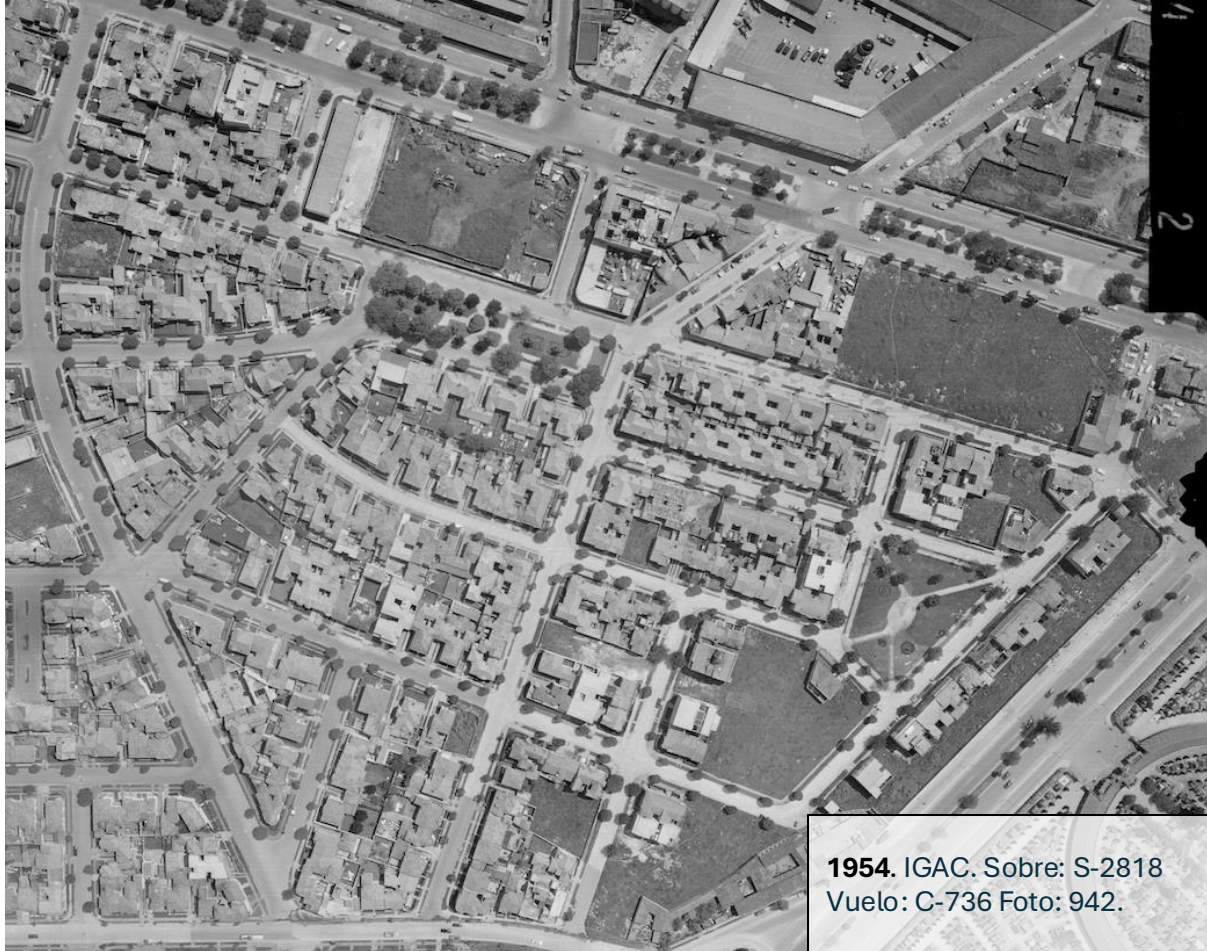
**1953.** IGAC. Sobre: S-20075  
Vuelo: C-636 Foto: 20.

- Arbolado de porte alto consolidado en el parque Pony, núcleo expansivo del proceso de vegetación del barrio en la parte norte (1ª etapa).
- Distribución de la vegetación consolidada en el espacio público, sin terminar de urbanizar por completo el barrio Armenia.
- Diseño original del parque Armenia con el establecimiento de los senderos y los espacios verdes para la implementación arbórea.

- Consolidación del arbolado de porte alto en el espacio público.
- Ampliación vial al sur del barrio Armenia, con la ampliación de la Calle 26.

| AÑO | (en calles,<br>antejardines y<br>solares) | (En el<br>parque<br>Pony) | (en el<br>parque<br>Armenia) | CANTIDAD DE<br>ÁRBOLES | NOTAS |
|---|---|---|---|---|---|
| 1953 | 307 | 27 | 24 | 358 | Pérdida de vegetación - falta consolidar algunas manzanas |

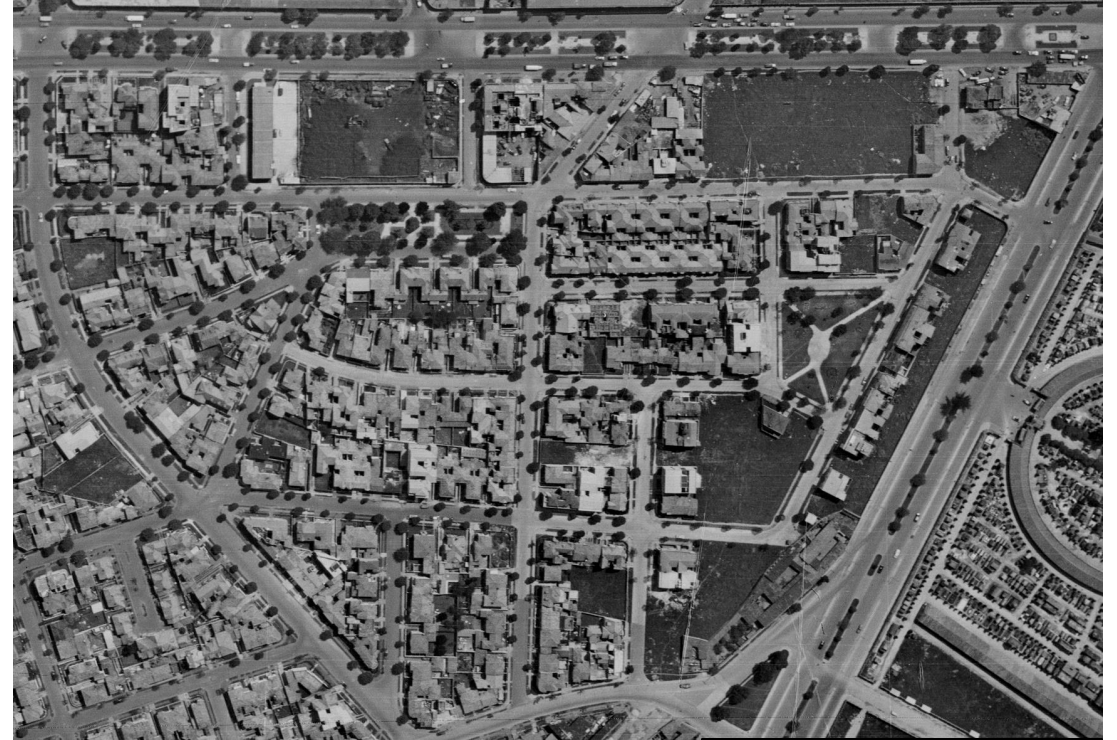
**1954.** IGAC. Sobre: S-2818  
Vuelo: C-736 Foto: 942.

- Modelo urbanístico del barrio Armenia consolidado.
- Presencia de vegetación arbórea desarrollada en el espacio público.

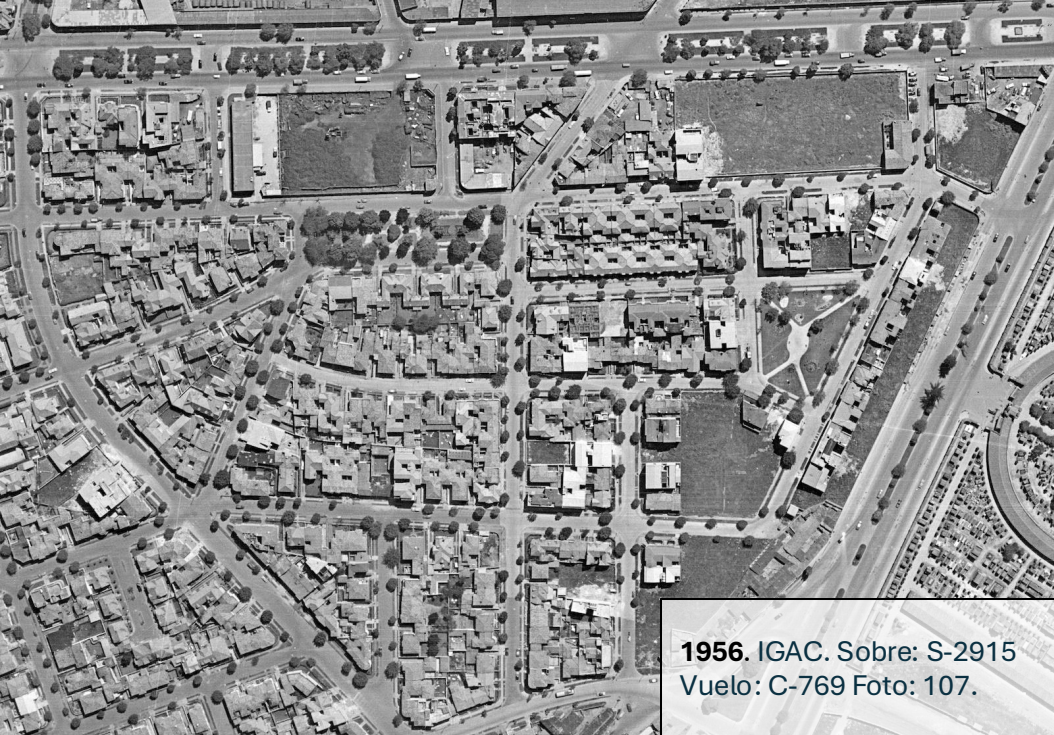
**1955.** IGAC. Sobre: S-2858  
Vuelo: C-743 Foto: 12.

- Áreas en donde no se identifica construcción de residencias, si cuenta previamente con presencia del arbolado en el espacio público (franjas verdes).

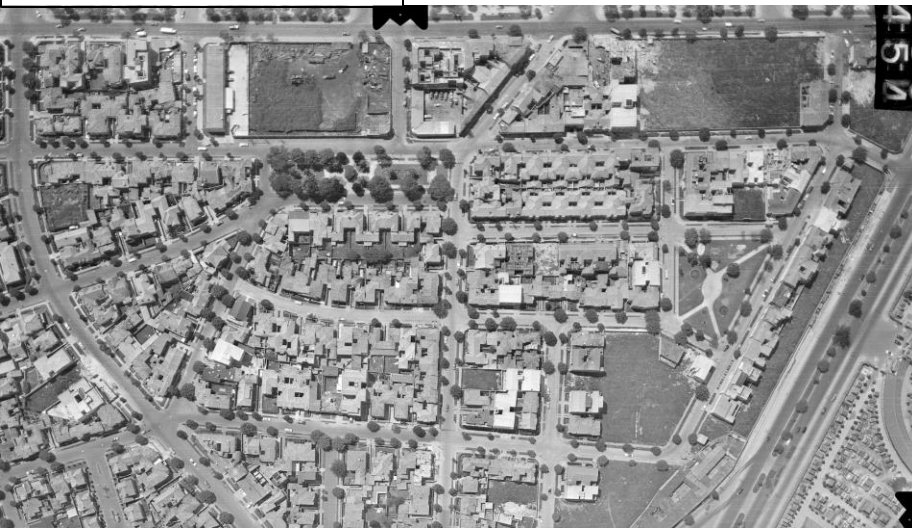
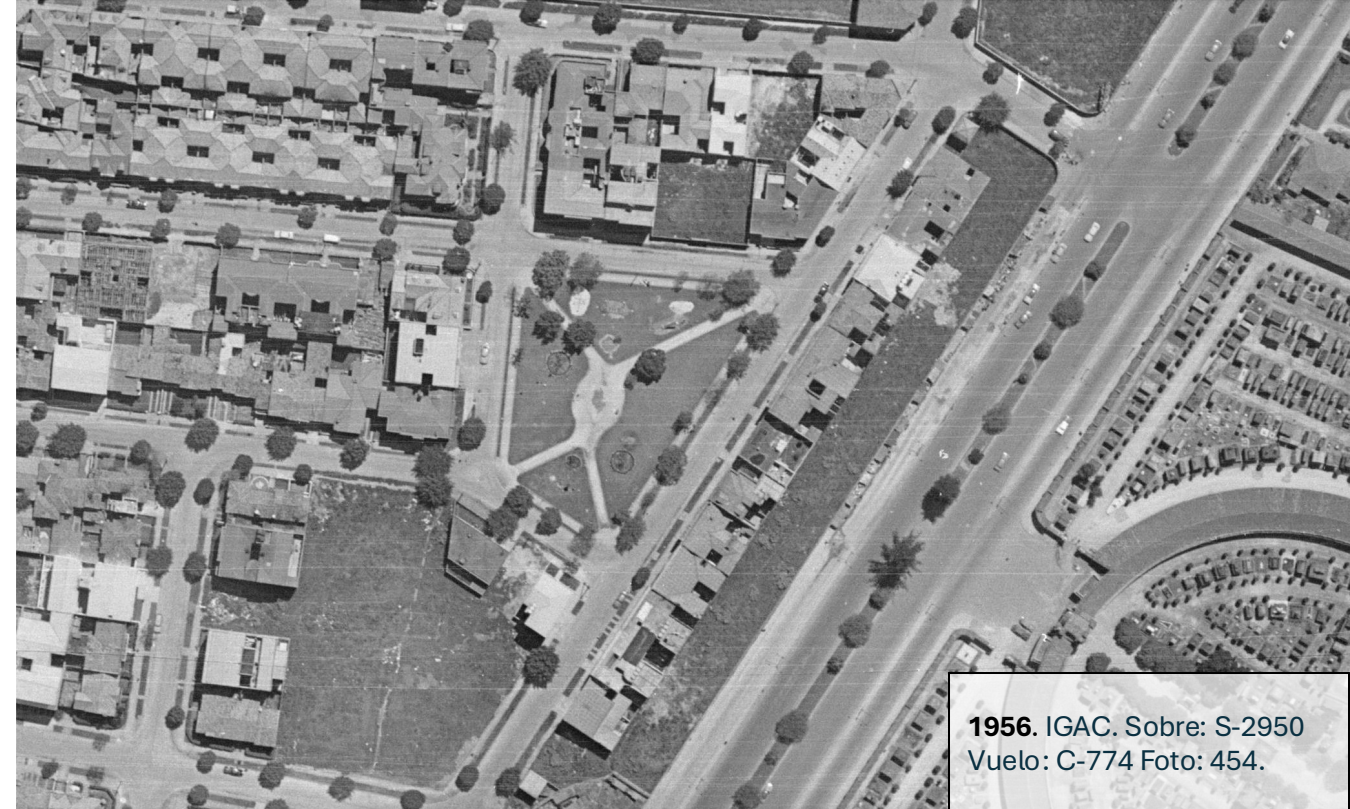
**1956. IGAC. Sobre: S-2937**  
**Vuelo: C-772 Foto: 284.**

- Áreas en donde se identifica presencia de arbolado, cuenta ocasionalmente con presencia de antejardines con vegetación de estratos bajos.
- Primera vegetación implementada en el parque Armenia. El trazado interno indica que fue concebido como un espacio de tránsito dentro del barrio.

| AÑO | (en calles,<br>antejardines y<br>solares) | (En el<br>parque<br>Pony) | (en el<br>parque<br>Armenia) | CANTIDAD DE<br>ÁRBOLES | NOTAS |
|---|---|---|---|---|---|
| 1956 | 295 | 27 | 24 | 346 | 1959 - Inauguración Av. Cl 26 |

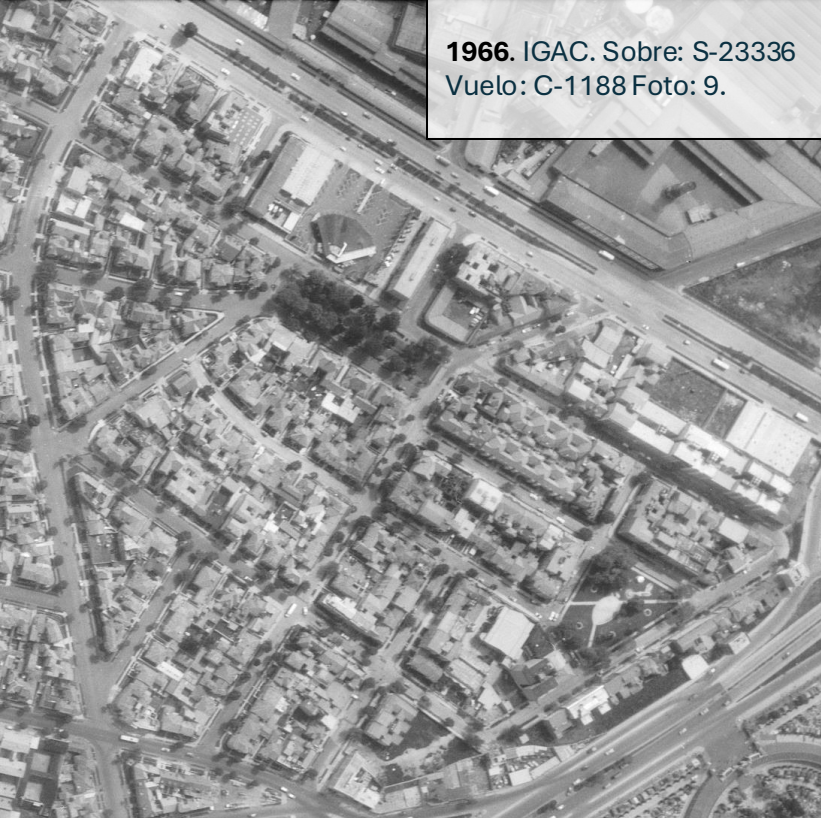
**1966.** IGAC. Sobre: S-23336  
Vuelo: C-1188 Foto: 9.

- Menos presencia de árboles sobre los ejes que comunican los parques Pony y Armenia.
- Construcción de los primeros edificios de propiedad horizontal.

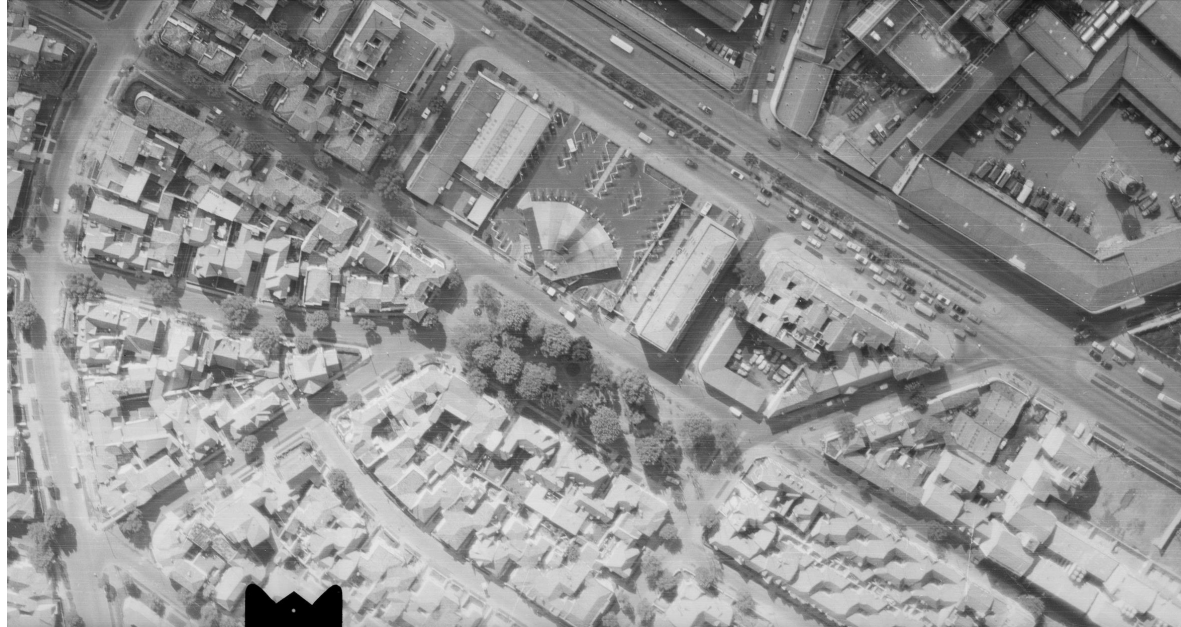
**1967.** IGAC. Sobre: S-23508  
Vuelo: C-1204 Foto: 84.

- Comienza un paulatino proceso de reducción del arbolado de porte alto en algunas manzanas y calles del barrio Armenia.
- Aparición de espacios dotacionales comerciales sobre el eje de la Avenida Caracas.
- El establecimiento del punto comercial de Crem Helado como hito social del barrio Armenia.
- Consolidación del arbolado en el parque Pony. Algunos ejemplares todavía permanecen actualmente.

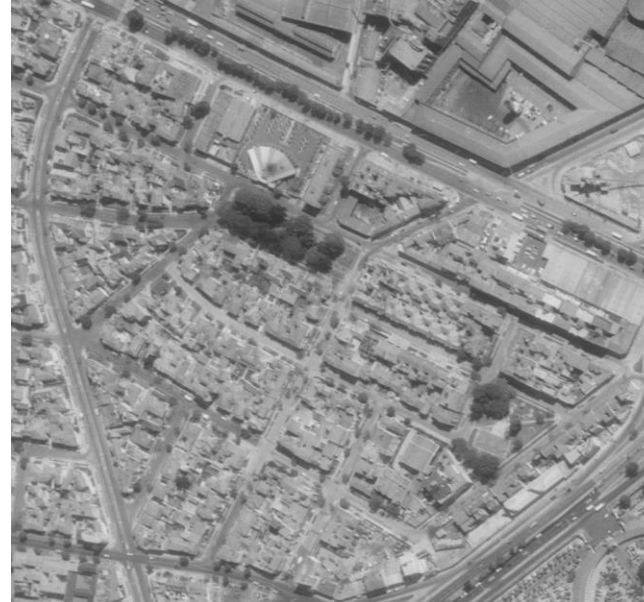
**1973.** IGAC. Sobre: S-26438  
Vuelo: C-1436 Foto: 50.

- Se pronuncia la pérdida de arbolado de porte alto en las calles circundantes de las manzanas próximas a los parques Pony y Armenia.
- Menor cantidad de árboles sobre las manzanas internas y las calles circundantes hacia las zonas limítrofes del barrio.

| AÑO | (en calles,<br>antejardines y<br>solares) | (En el<br>parque<br>Pony) | (en el<br>parque<br>Armenia) | CANTIDAD DE<br>ÁRBOLES | NOTAS |
|---|---|---|---|---|---|
| 1973 | 127 | 23 | 18 | 168 | 1972 - se crea la alcaldía menor de Teusaquillo |

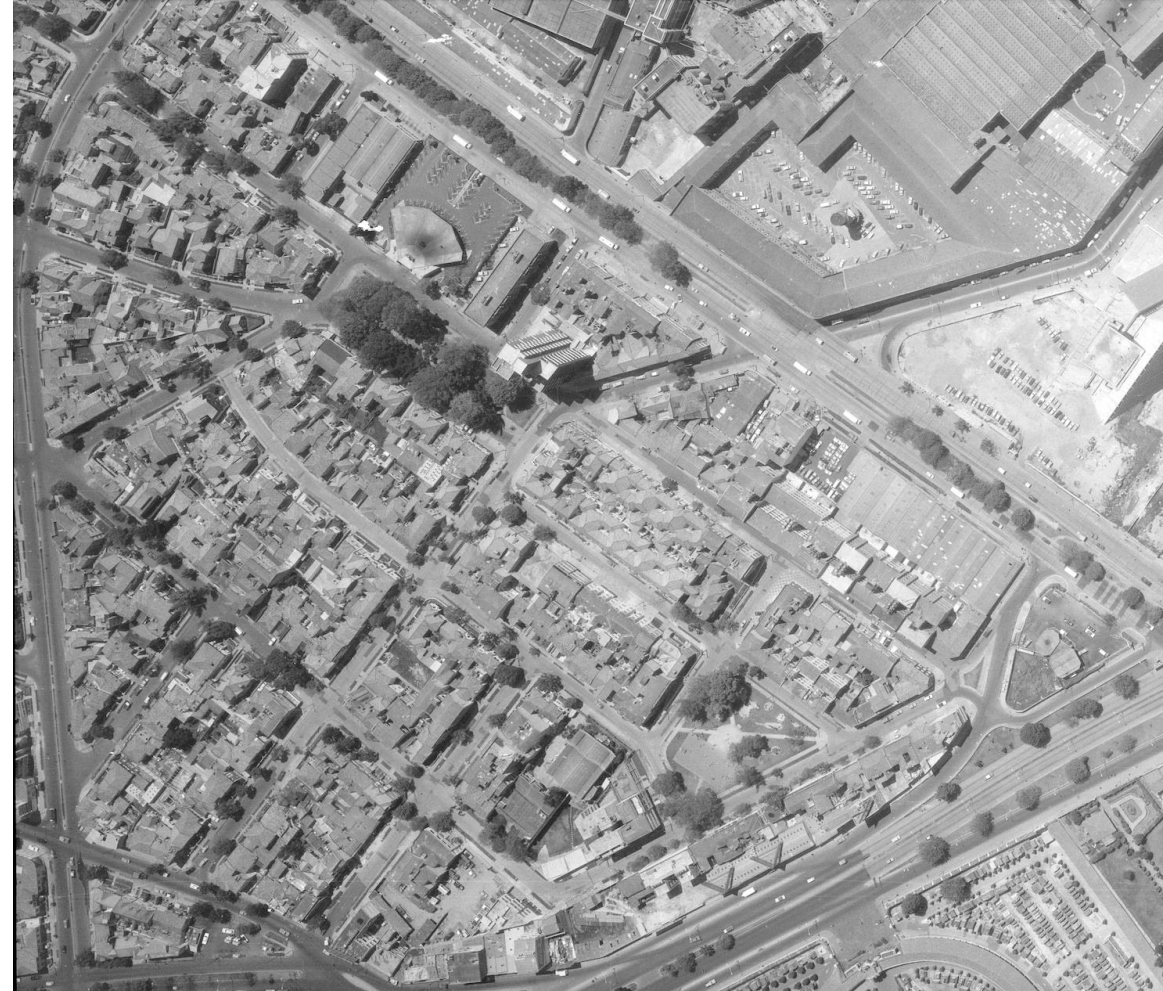
**1977.** IGAC. Sobre: S-28862B  
Vuelo: C-1763 Foto: 122.

- Construcción de las primeras torres residenciales de gran altura alrededor del parque Pony.

| AÑO | (en calles,<br>antejardines y<br>solares) | (En el<br>parque<br>Pony) | (en el<br>parque<br>Armenia) | CANTIDAD DE<br>ÁRBOLES | NOTAS |
|---|---|---|---|---|---|
| 1977 | 194 | 20 | 16 | 230 | Aumento con nueva vegetación |

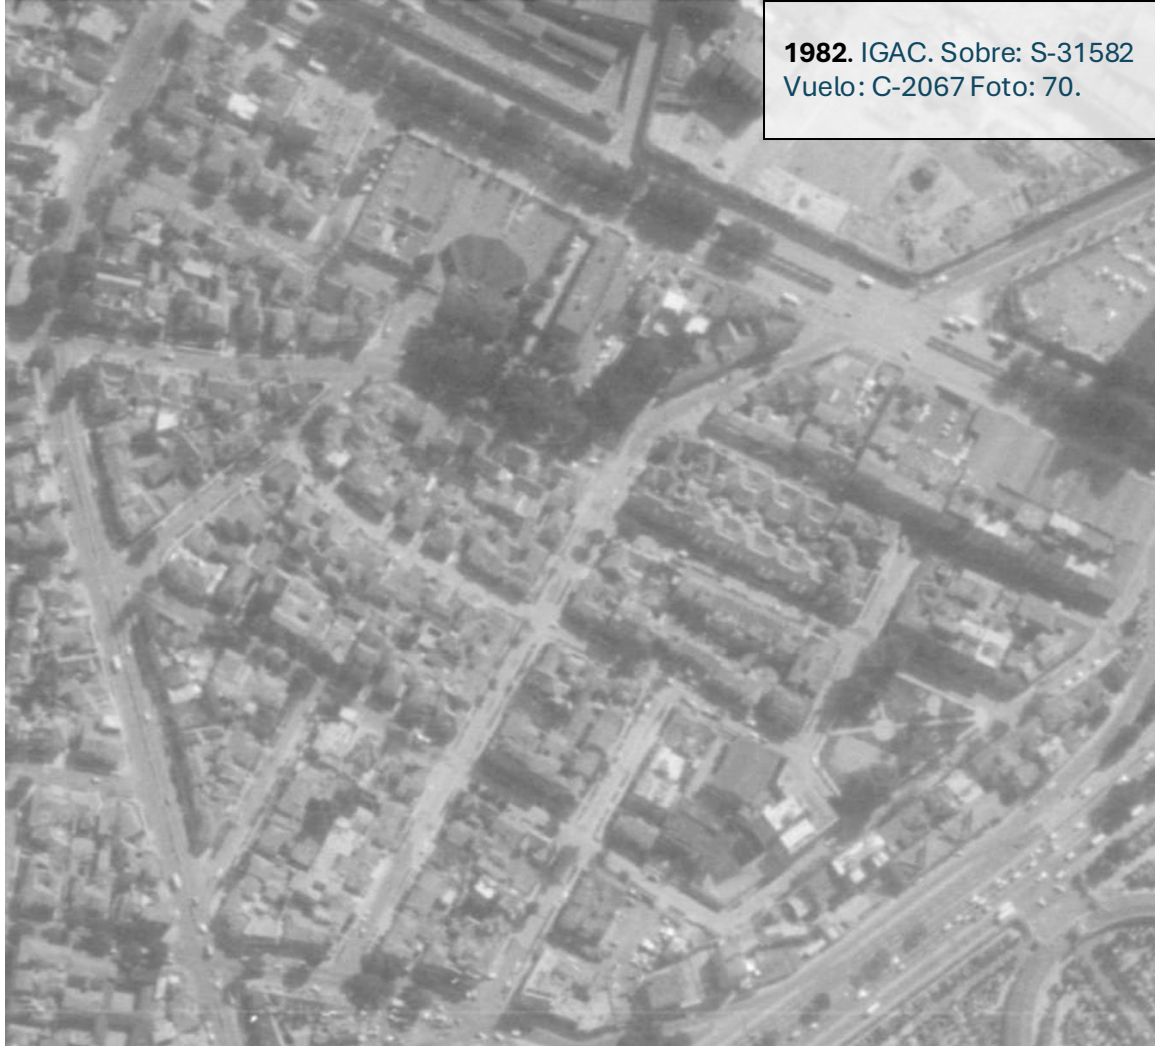
**1982.** IGAC. Sobre: S-31582  
Vuelo: C-2067 Foto: 70.

- Parque Armenia disminuye la presencia de su vegetación arbórea adulta y aparece la cancha múltiple.

| AÑO | (en calles,<br>antejardines y<br>solares) | (En el<br>parque<br>Pony) | (en el<br>parque<br>Armenia) | CANTIDAD DE<br>ÁRBOLES | NOTAS |
|---|---|---|---|---|---|
| 1982 | 122 | 20 | 14 | 156 | 1982 Plan Maestro Parque Metropolitano Simón Bolívar |

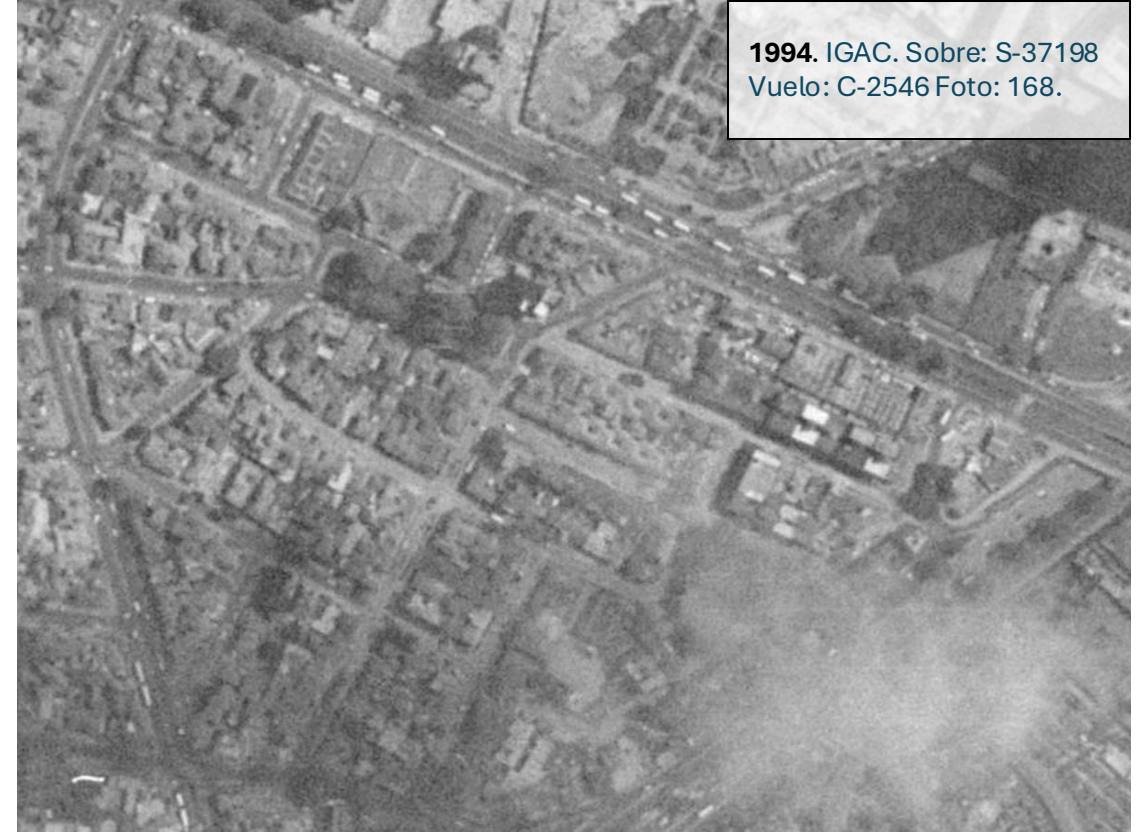
**1994.** IGAC. Sobre: S-37198  
Vuelo: C-2546 Foto: 168.

- Reducción sustancial del arbolado de porte alto entre manazas y alrededor de los parques principales (Pony y Armenia).
- Década en donde se evidencia la contracción del arbolado de porte alto en el espacio público con mayor afectación en la parte occidental del barrio.
- En las avenidas principales alrededor del barrio Armenia se suprime el arbolado en el espacio público.

| AÑO | (en calles,<br>antejardines y<br>solares) | (En el<br>parque<br>Pony) | (en el<br>parque<br>Armenia) | CANTIDAD DE<br>ÁRBOLES | NOTAS |
|---|---|---|---|---|---|
| 1994 | 106 | 20 | 16 | 142 | 1993 Estatuto Orgánico de Bogotá |

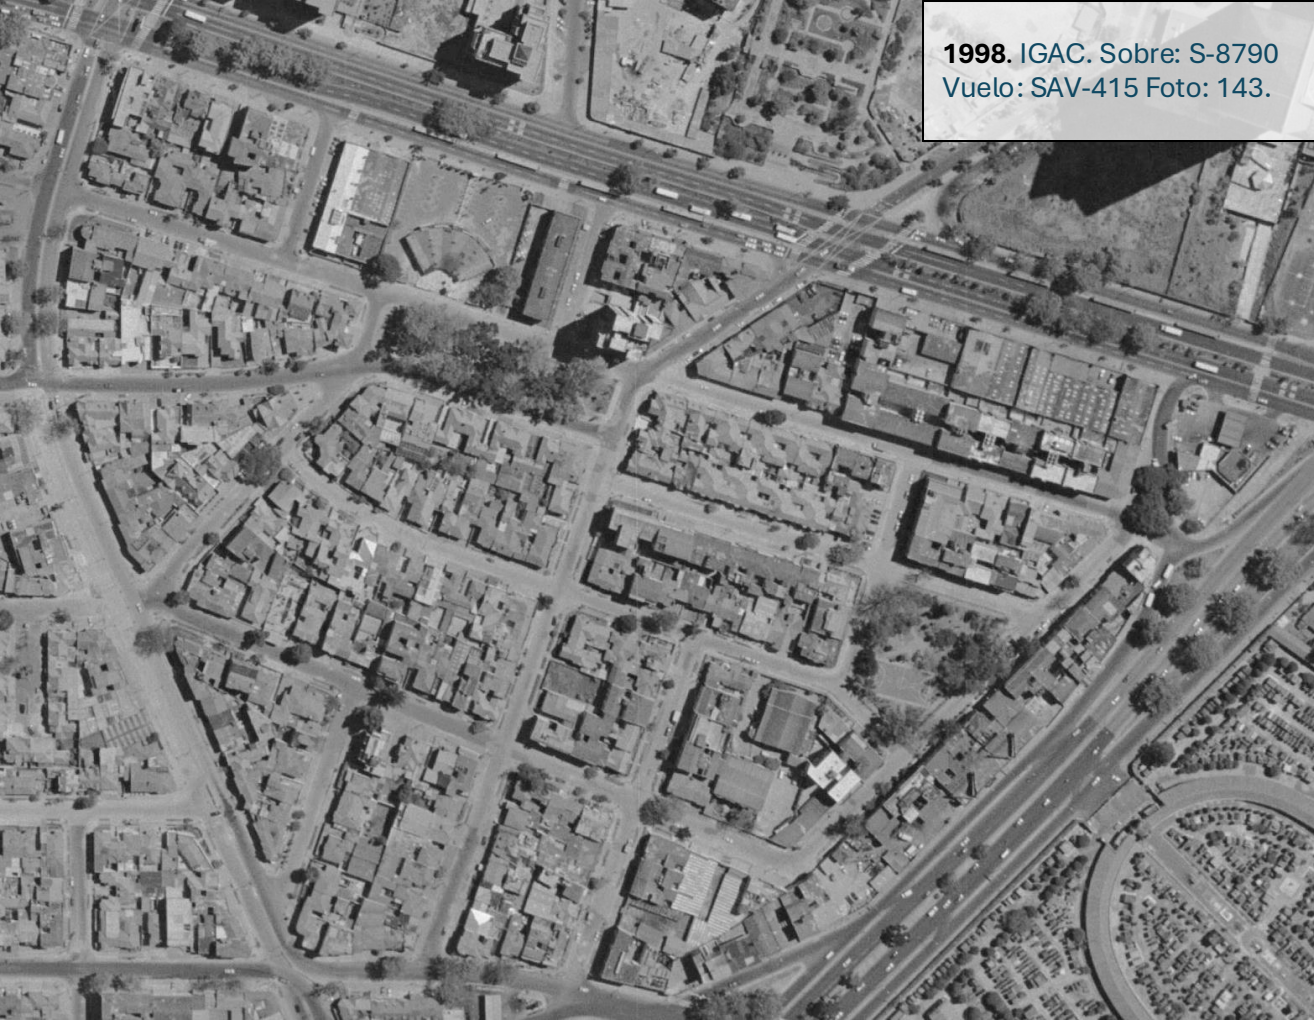
1998. IGAC. Sobre: S-8790  
Vuelo: SAV-415 Foto: 143.

- Se mantiene la baja presencia de arbolado en las calles y cuadrantes en casi todos los sectores del barrio Armenia.

| AÑO | (en calles,<br>antejardines y<br>solares) | (En el<br>parque<br>Pony) | (en el<br>parque<br>Armenia) | CANTIDAD DE<br>ÁRBOLES | NOTAS |
|---|---|---|---|---|---|
| 1998 | 133 | 22 | 24 | 179 | 1998 - Asignación del manejo de arbolado en espacio público al Jardín Botánico de Bogotá - JBB<br><br>2000 - inauguración troncal Avenida Caracas – TransMilenio |

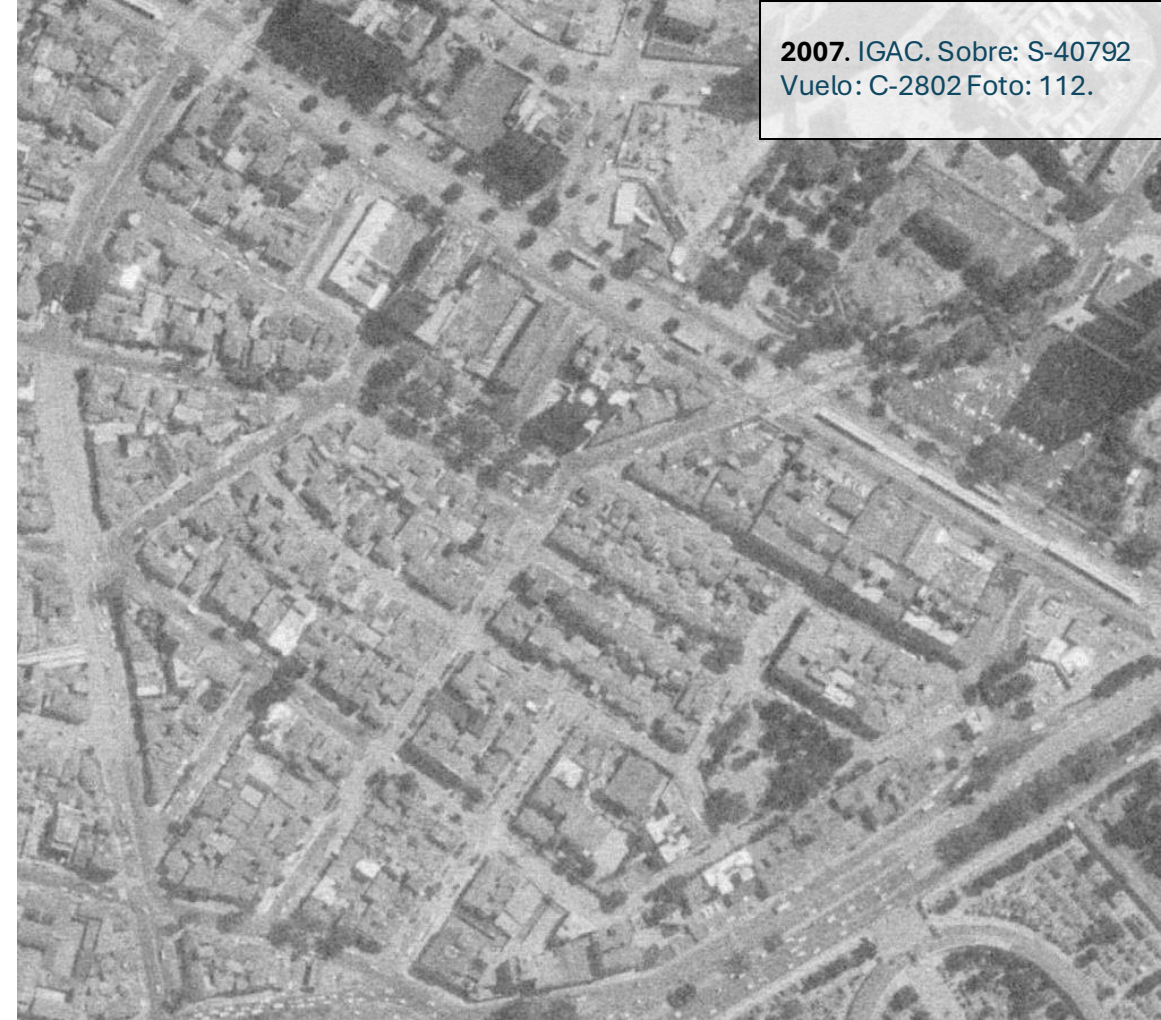
2007. IGAC. Sobre: S-40792  
Vuelo: C-2802 Foto: 112.

- Parques se mantienen como los epicentros de permanencia de vegetación.
- Construcción del transporte masivo sobre la avenida Caracas.

| AÑO | (en calles,<br>antejardines y<br>solares) | (En el<br>parque<br>Pony) | (en el<br>parque<br>Armenia) | CANTIDAD DE<br>ÁRBOLES | NOTAS |
|---|---|---|---|---|---|
| 2007 | 123 | 22 | 24 | 169 | 2005 - inauguración troncal NQS - TransMilenio<br><br>2007 - Manual de arborización para Bogotá (JBB)<br><br>2012 - inauguración troncal Calle 26 - TransMilenio |

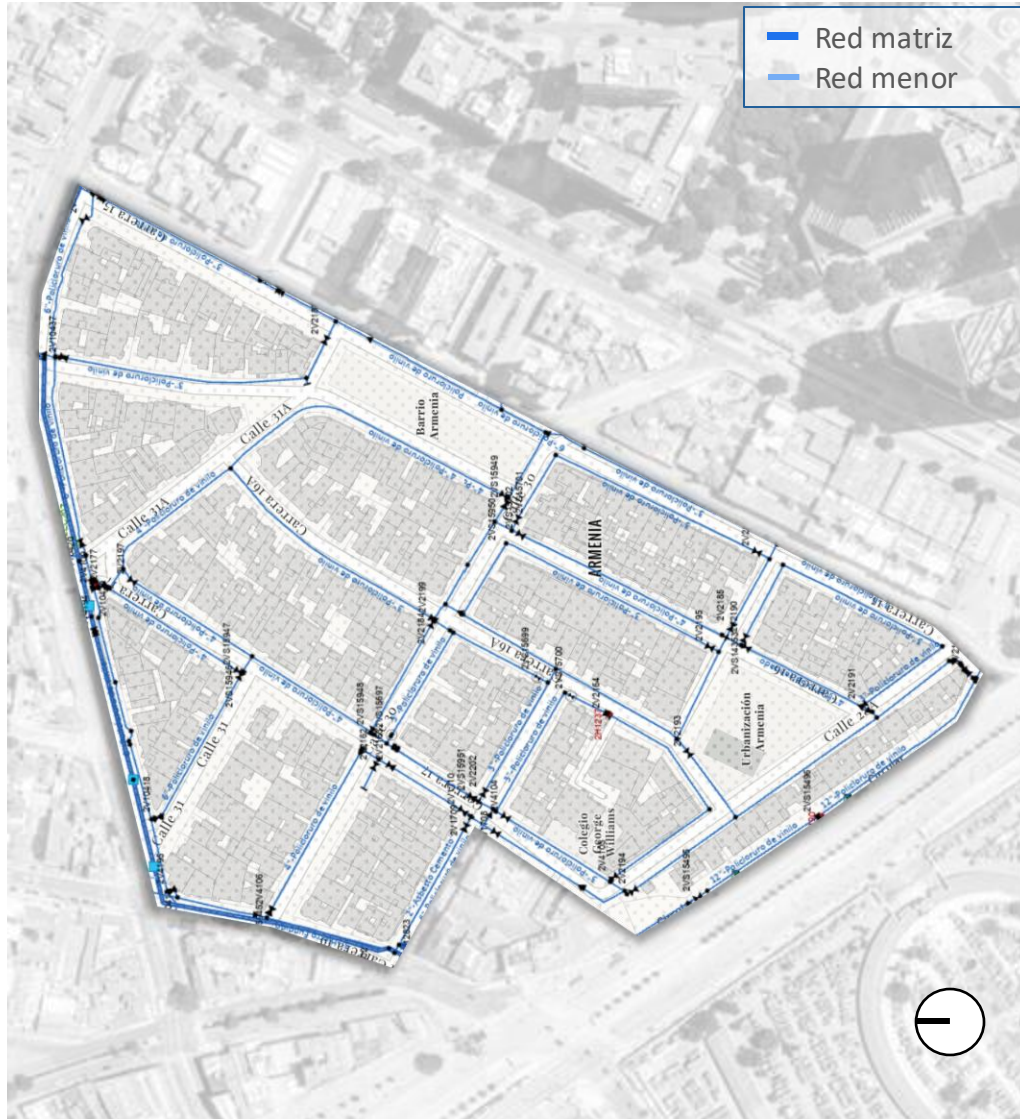
## Instalaciones subterráneas:

- Sistema de acueducto
- Red de gas natural

A escala barrial, el polígono de Armenia presenta una red de acueducto plenamente integrada a su trazado urbano. La Red discurre bordeando los corredores perimetrales e internándose por ejes principales, consolidando franjas de servidumbre técnica de acceso restringido para intervenciones profundas. A su vez, la Red domiciliaria se extiende de manera capilar bajo la totalidad de las aceras residenciales del sector. Esta configuración física del subsuelo actúa como una condicionante directa para el reverdecimiento, haciendo indispensable que la incorporación de cobertura vegetal sea de carácter estrictamente superficial para salvaguardar la infraestructura hidráulica y su mantenibilidad.

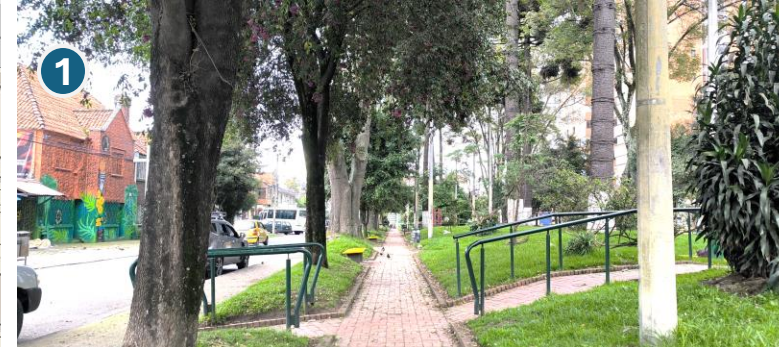
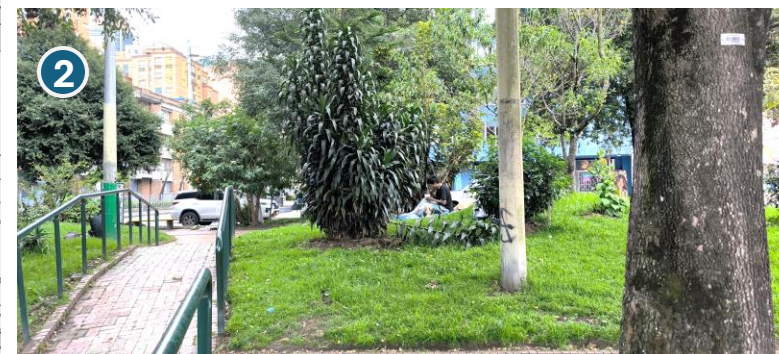
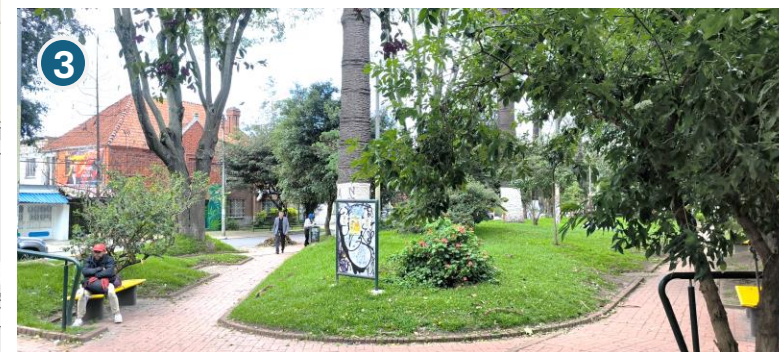
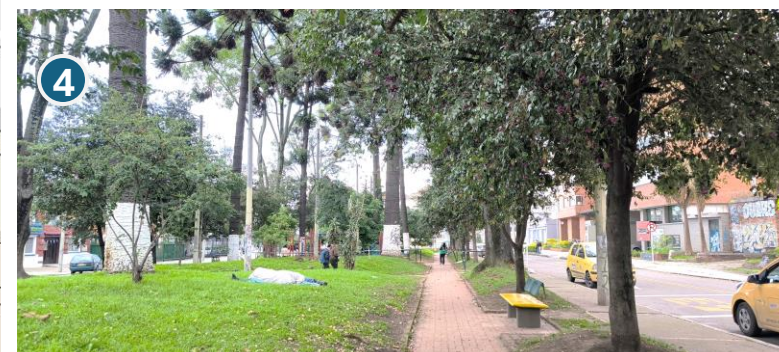
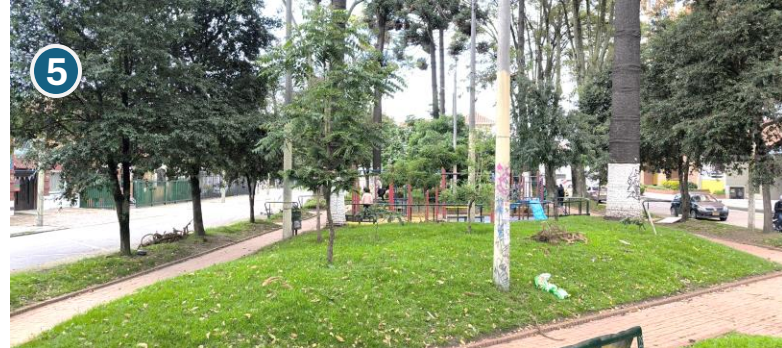
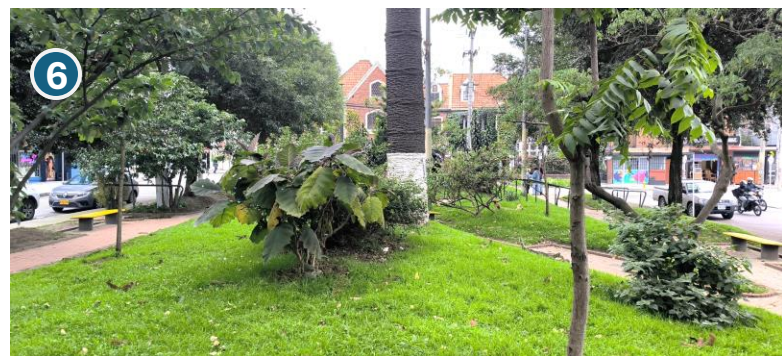
## 1. Parque Armenia Pony

Con respecto a los hitos visuales, la valoración se establece como media debido a que si bien el espacio cuenta con elementos notables de gran porte y verticalidad, tales como las araucarias y palmas de cera que funcionan como anclas visuales y organizan la escala del lugar, estos referentes operan como componentes aislados dentro de un paisaje común; en consecuencia, se carece de una secuencia espacial, de movimiento o de recorridos que integre estos elementos de manera fluida a la experiencia de contemplación del visitante o a un relato local cohesionado.

En relación con las fugas visuales, la calificación se sitúa en un rango medio puesto que la cuenca visual se mantiene autocontenida y el panorama hacia el exterior resulta limitado, reduciendo la sensación de control y anticipación del usuario; puesto que el entorno urbano inmediato no consolida perspectivas representativas ni proyecciones de valor hacia el exterior, la visual interna se limita de forma autocontenida al ámbito del parque, viéndose interceptada por elementos técnicos de control como la malla para balones de la zona deportiva y el cerramiento infantil, sin que existan ventanas paisajísticas despejadas hacia el exterior.

Por otra parte, la infraestructura de circulación y permanencia califica en un nivel medio debido a que por un lado, la red de senderos presenta fallas físicas diferenciadas, evidenciando lesiones mecánicas puntuales en el trazado perimetral por acción de raíces y un desgaste físico en las superficies de los senderos interiores; por otro lado, las áreas de estancia no se encuentran debidamente dotadas ni condicionadas, pues el desgaste del mobiliario restringe la permanencia sobre tramos de suelo desnudo. no obstante, se destacan de forma independiente las macetas de vegetación como iniciativas locales que actúan de manera positiva para enmarcar y suavizar las transiciones de los cerramientos.

Finalmente, la relación de refugio y panorama se valora como media toda vez que se genera un control visual parcial del entorno inmediato gracias a la apertura del trazado; sin embargo, la disposición de los asientos ofrece un resguardo deficiente que limita la sensación de seguridad y calma, es decir, al tratarse de bancas monolíticas que carecen de espaldar y de un plano vertical de apoyo posterior, se produce una condición de exposición espacial donde la espalda del usuario queda desprotegida frente a los flujos peatonales y vehiculares de las vías colindantes.
