CARACTERIZACIÓN  
HISTÓRICA

JARDÍN  
BOTÁNICO

Un viaje  
temporal y  
evolutivo

# Historial del arbolado en Armenia

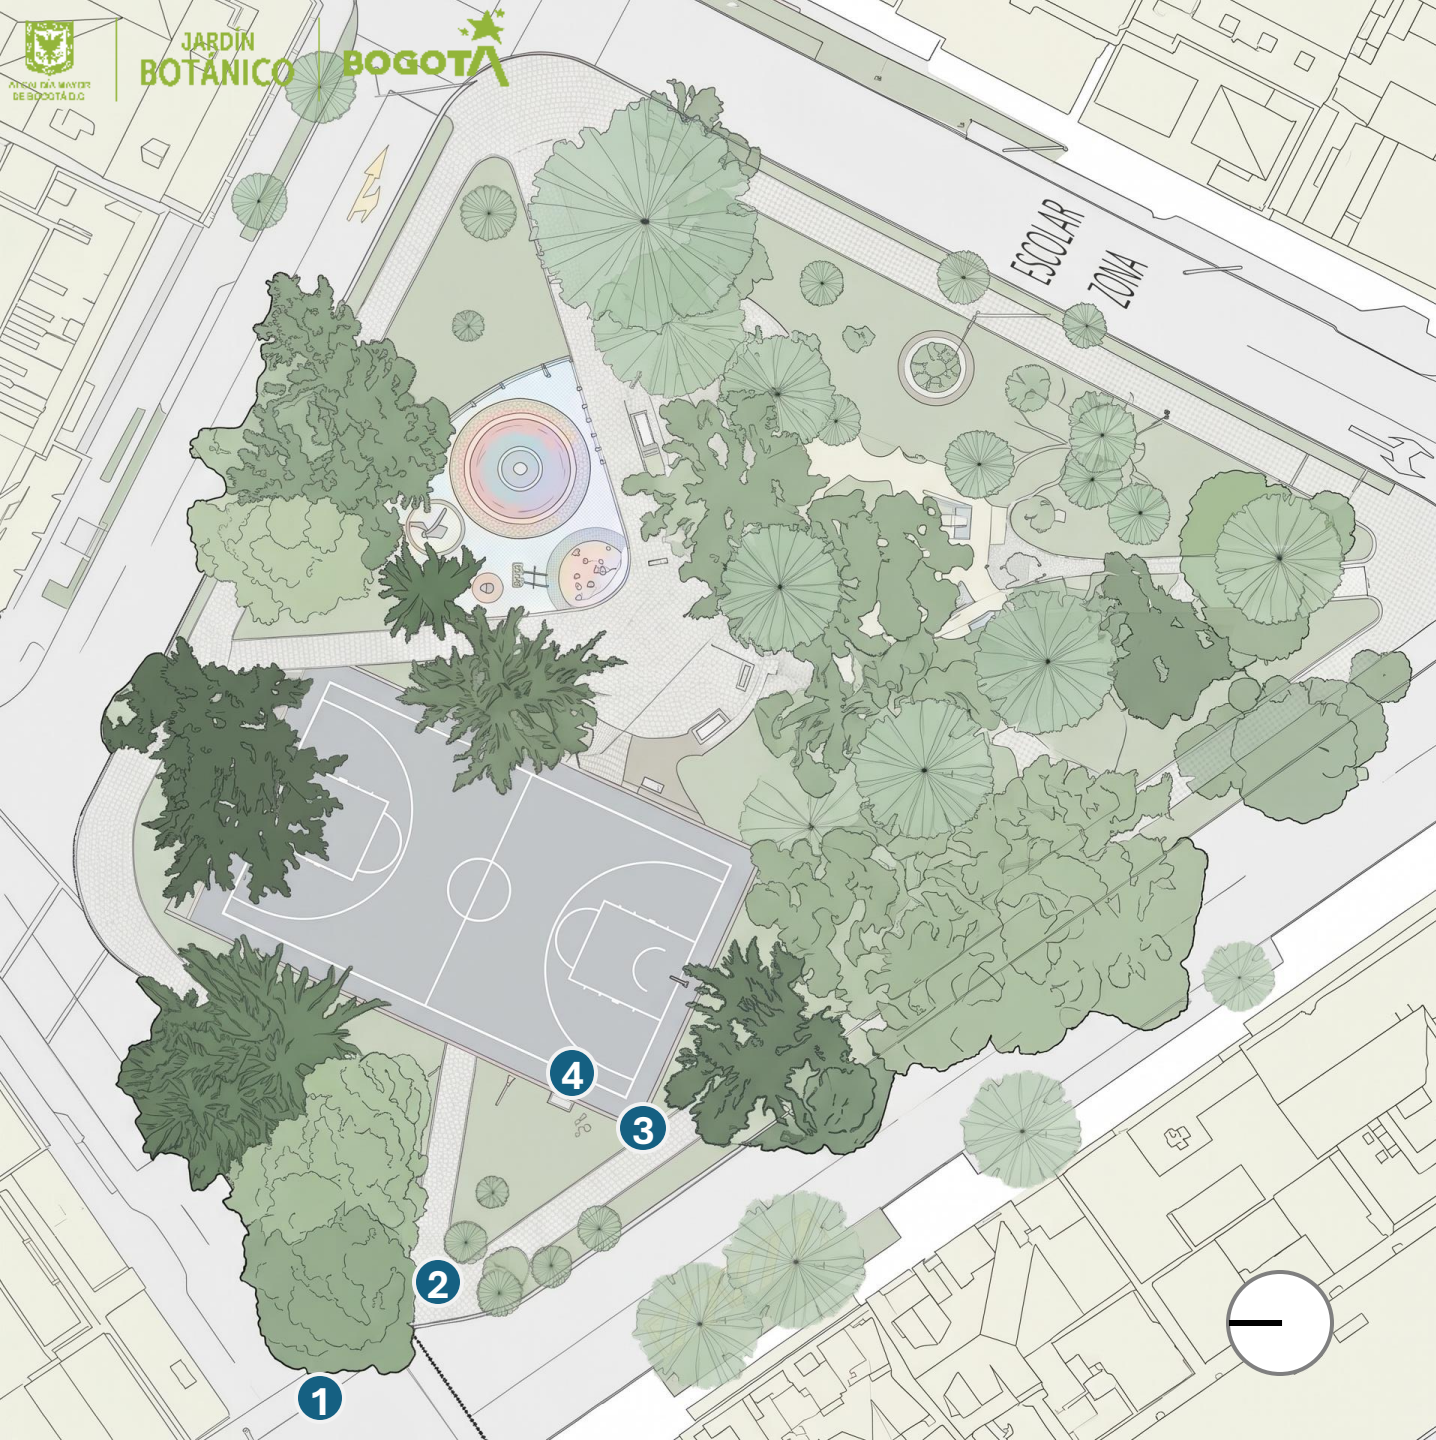
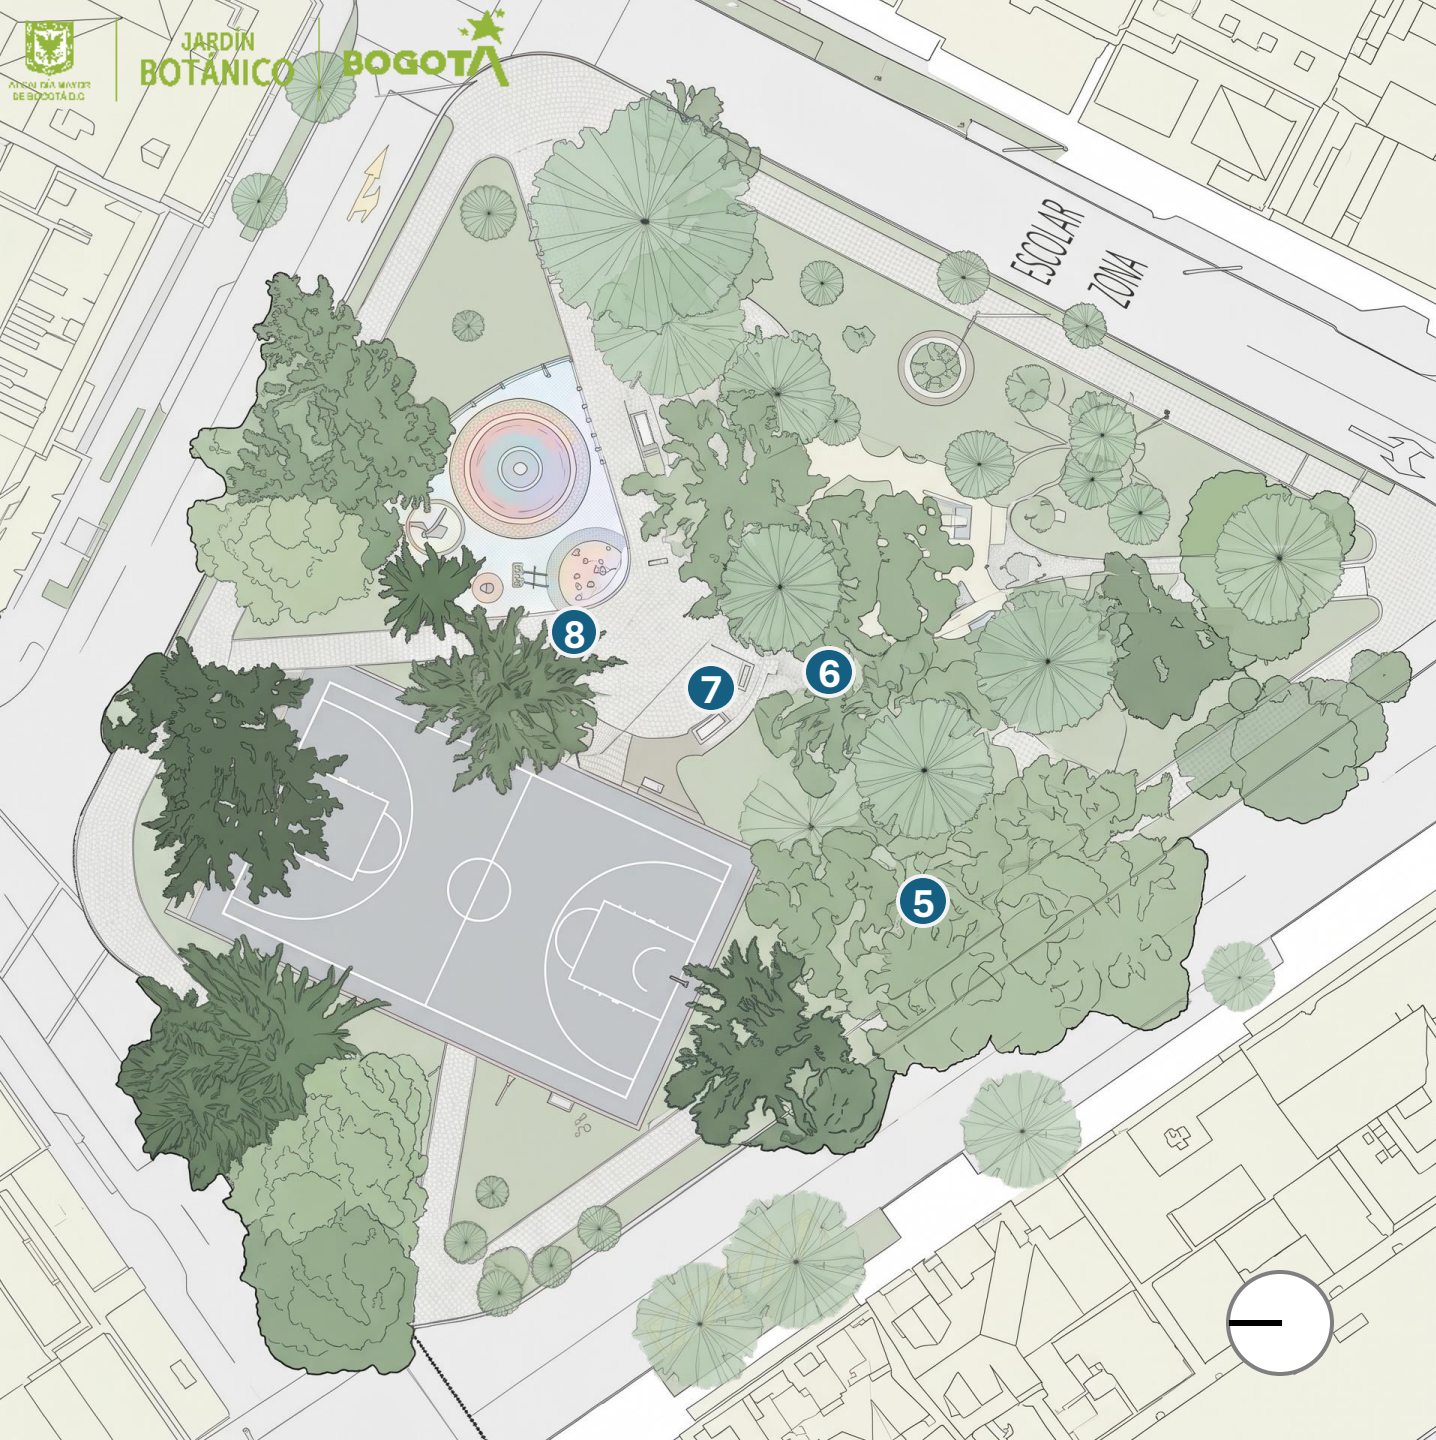
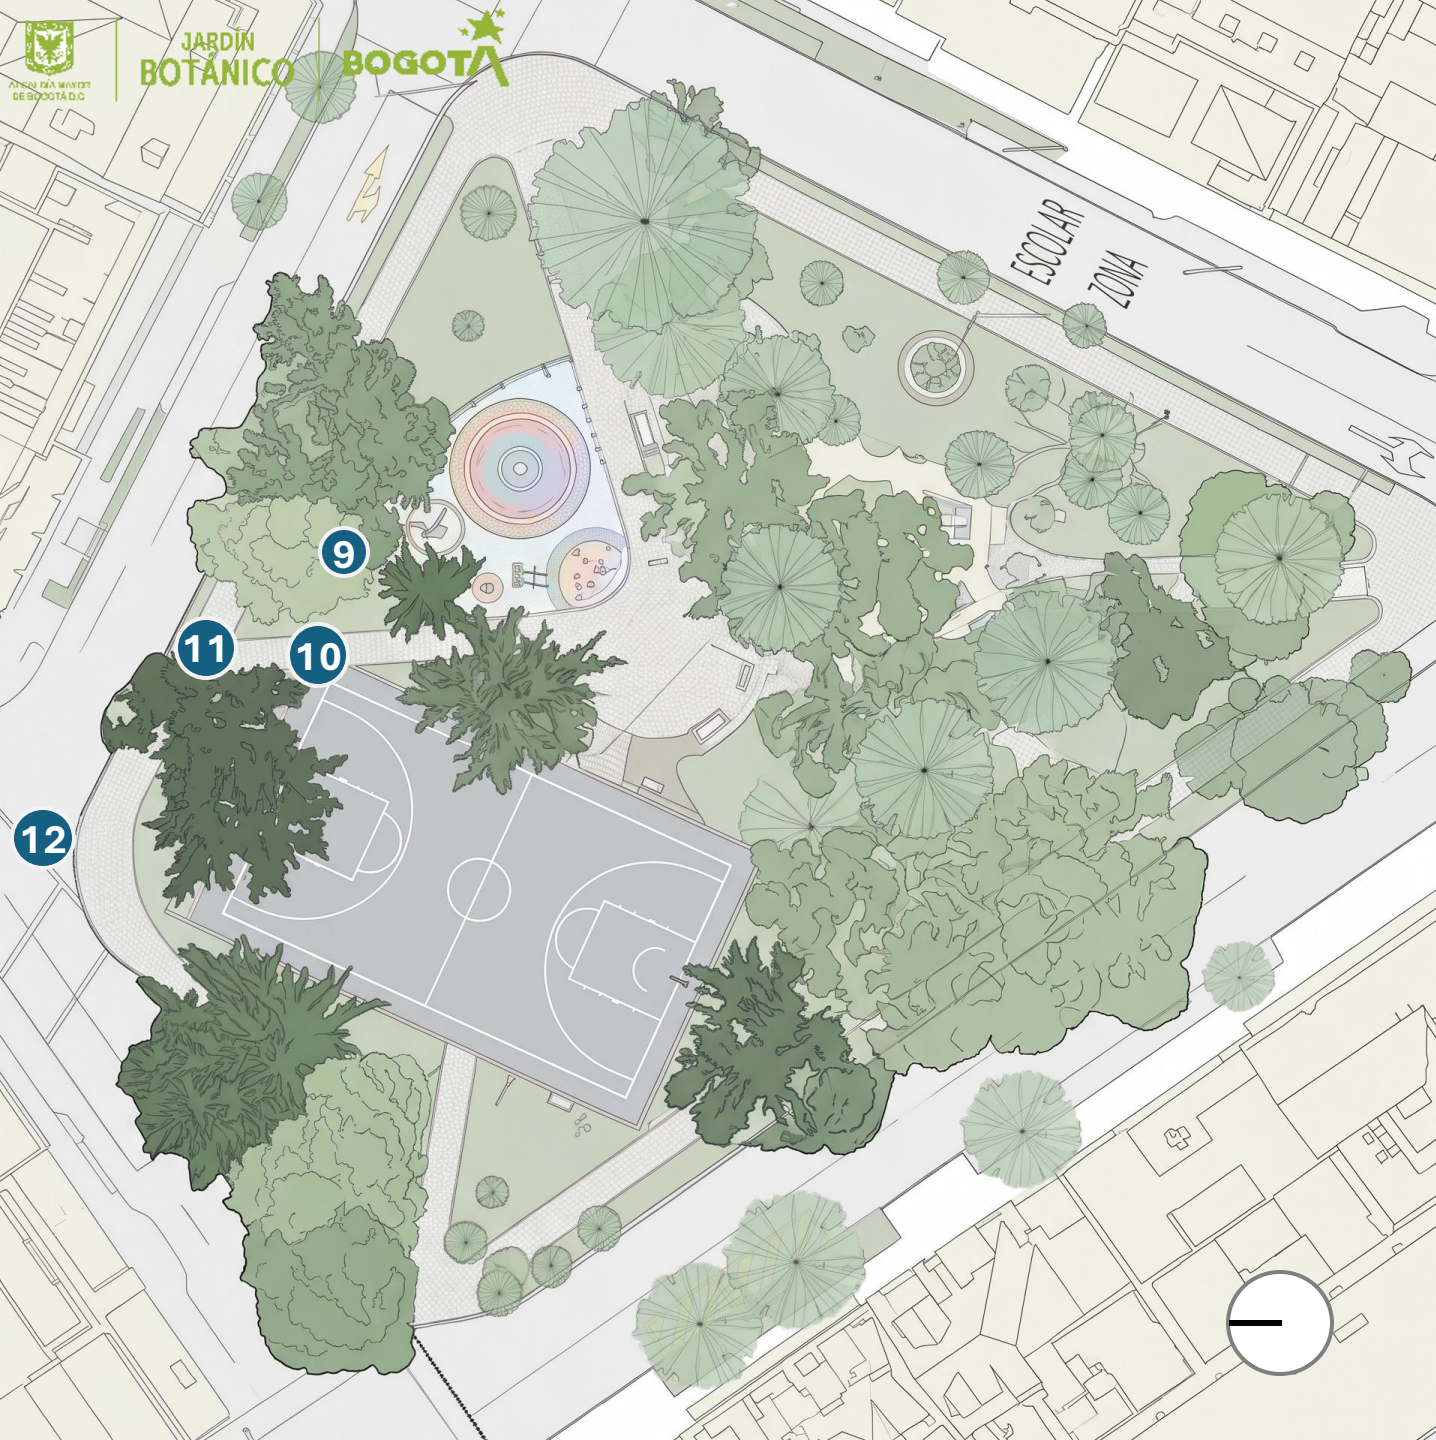
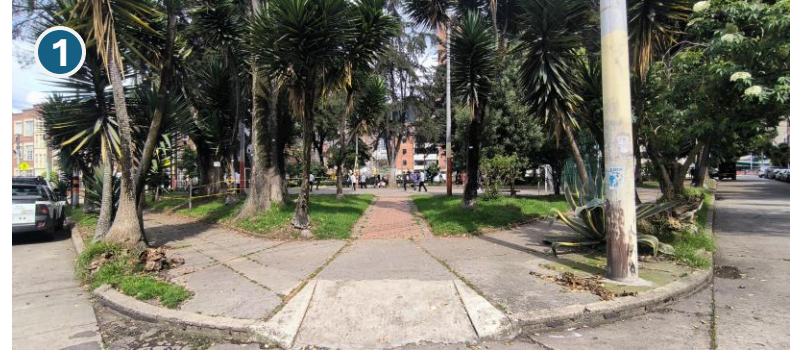
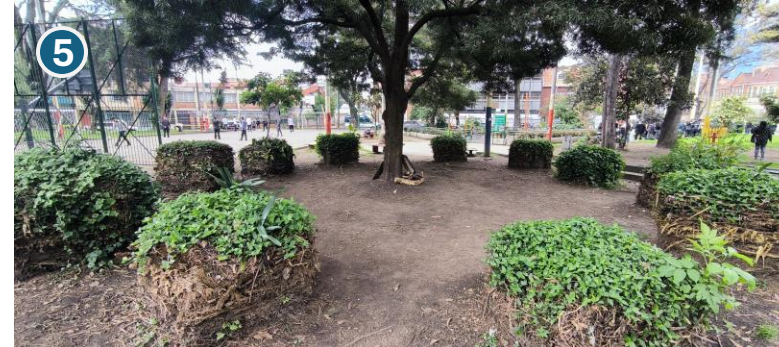
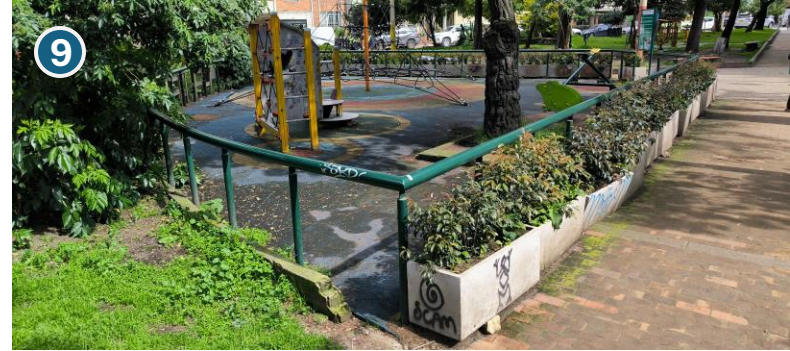
## 2. Parque Urbanización Armenia

Por otra parte, la circulación y permanencia se sitúa en un nivel medio. Por un lado, los senderos perimetrales registran lesiones mecánicas de manera puntualizada, mientras que los senderos hacia el interior evidencian un desgaste físico en sus superficies. Asimismo, como un componente aislado de la calidad de la infraestructura, el único contenedor en mampostería presenta un evidente deterioro material. Así mismo, las áreas donde se sitúan los asientos no se encuentran debidamente dotadas ni acondicionadas, presentando un desgaste en el mobiliario que limita la permanencia sobre tramos de suelo desnudo; no obstante, se destacan de forma independiente las macetas para vegetación, tratándose de elementos intervenidos a través de iniciativas locales para enmarcar cerramientos.

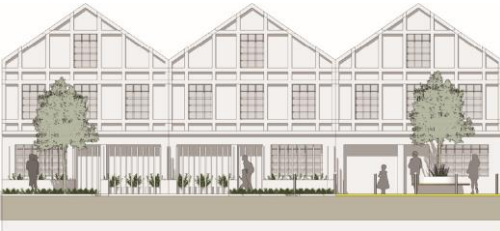
| COMPOSICIÓN DEL PAISAJE | | |
|---|---|---|
| <p>Ejes Calle 30 y Calle 31</p> | | <p>Antejardines de suelo blando, semiendurecido y endurecido, grandes retrocesos constructivos, locales comerciales con modificación de antejardines, alcorques con arbolado de porte medio y alto, franjas verdes discontinuas o de cinta única, cercas con setos vivos e inmuebles residenciales o de carácter institucional. En la calle 30 se evidencia la modificación de antejardines para locales comerciales y el perfil desemboca hacia el parque El Pony, mientras que en la calle 31 destaca una composición asimétrica con retrocesos. Como conflictos funcionales y visuales, se registra la discontinuidad de las franjas verdes en las aceras debido a accesos vehiculares y comerciales, la pérdida de permeabilidad por la pavimentación de antejardines y la disminución de la visibilidad hacia la arquitectura provocada por mayor densidad verde en cerramientos esquineros.</p> |

| COMPOSICIÓN DEL PAISAJE | | |
|---|---|---|
| Ejes Calle 30 y Calle 31 | Disposición de macetas de varios formatos o adosamiento perimetral en los antejardines endurecidos y locales comerciales modificados. Disposición de macetas de varios formatos y/o mobiliario para permanencia y realce en los retrocesos de parqueadero o retrocesos constructivos simples según la disponibilidad espacial. Realización de podas de realce y aclareo de copas para regular el arbolado de porte medio y alto bajo la evaluación de la Secretaría de Ambiente. | Se debe asegurar la funcionalidad en la circulación peatonal dentro de los andenes y los retrocesos de sección generosa, garantizando que el mobiliario y los contenedores exentos no obstruyan los recorridos habituales. En relación a las visuales, se aprecian perspectivas de gran valor escénico que enmarcan los cerros orientales como telón de fondo, como también encuadres hacia las fachadas de conservación, los remates de vanos residenciales y la visual abierta hacia el parque barrial. |

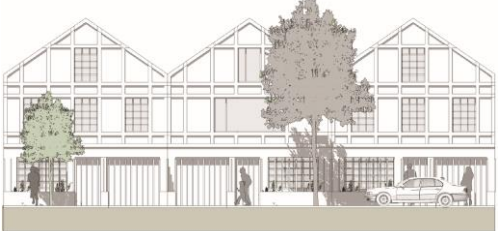
| COMPOSICIÓN DEL PAISAJE | | |
|---|---|---|
| <p>Eje Carrera 16A</p> | | <p>Antejardines de suelo blando, semiendurecido y endurecido, paramentos directos, cerramientos medianeros, cercas perimetrales con adosamiento vegetal, andenes de superficie semiendurecida, franjas verdes discontinuas, setos vivos y masas de arbolado de porte bajo, medio y alto porte. El perfil se define por viviendas que de manera general incorporan antejardines y franjas verdes en el andén. Como conflictos funcionales y visuales, se identifica el endurecimiento de superficies por el uso de antejardines como estacionamientos frontales, la presencia de zonas de suelo descubierto en las franjas del andén y conflicto de arbolado con cableado aéreo en algunos tramos.</p> |

| COMPOSICIÓN DEL PAISAJE | | |
|---|---|---|
| Eje Carrera 16A | <p>ANTEJARDIN ENDURECIDO</p> <p>3<br/>Clusia, Heliconia, Hibiscus</p> <p>4<br/>Ficus, Lantana, Bougainvillea</p> | Soporta la movilidad local y estructura los recorridos peatonales longitudinales encargados de conectar los sectores residenciales con las zonas de parque. Es fundamental asegurar la funcionalidad en la circulación peatonal a lo largo de las aceras, verificando que la implantación de los elementos propuestos mantenga la continuidad libre del flujo peatonal. En el paisaje se aprecian visuales de escala peatonal enriquecidas por el ritmo de las fachadas residenciales tradicionales, donde la vegetación existente no compita con las edificaciones de conservación. |

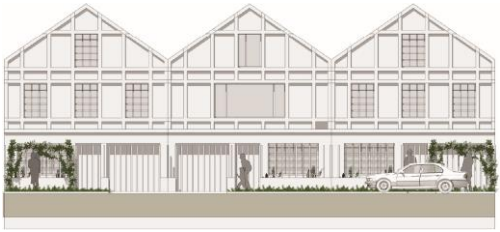
| COMPOSICIÓN DEL PAISAJE | | |
|---|---|---|
| <p>Eje Carrera 16 (Entre la av. calle 32 - calle 31A)</p> | | <p>Perfil sin franjas de vegetación iniciales, paramentación directa en un costado y antejardines con adosamiento vegetal en cerramientos, retrocesos desprovistos de vegetación, antejardines endurecidos y semiduros, dobles franjas verdes con alta densidad de masa vegetal, setos vivos, alcorques con pinos o arbolado de porte medio y alto, sección achaflanada final con jardinería confinada. Como conflictos funcionales y visuales, se identifica la ausencia de franjas de vegetación en el inicio de la acera y la presencia de interferencias del arbolado con las redes aéreas.</p> |

| COMPOSICIÓN DEL PAISAJE | | |
|---|---|---|
| Eje Carrera 16 (Entre la av. calle 32 - calle 31 a) | | |

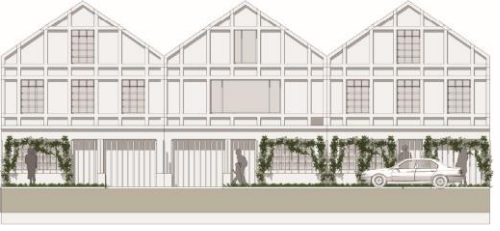
| COMPOSICIÓN DEL PAISAJE | | |
|---|---|---|
| <p>Eje Carrera 16 (Entre la calle 28 a - calle 30) vía pacificadora</p> | | <p>Perfil estructurado con marcada asimetría que inicia desde el parque de la urbanización Armenia, antejardines de suelo endurecido, semiendurecido y blando, cerramientos cubiertos, retrocesos constructivos, macetas con vegetación, franja verde discontinua en el borde del andén con presencia de desgaste superficial, cinta vegetal con césped y arbolado de porte alto, uso de antejardines para estacionamiento y remate con muro bajo perimetral. Como conflictos funcionales y visuales, se registra el desgaste superficial en la franja verde del andén, la utilización de antejardines para el estacionamiento de vehículos que interrumpe la continuidad peatonal y las interferencias físicas del arbolado alto con el cableado aéreo.</p> |

| COMPOSICIÓN DEL PAISAJE | | |
|---|---|---|
| Eje Carrera 16 (Entre la calle 28 a - calle 30) vía pacificadora | | Este eje se proyecta de forma distintiva como una vía pacificadora orientada a la mitigación de velocidades vehiculares y al resguardo de la escala peatonal. Es una prioridad absoluta asegurar la funcionalidad en la circulación y la accesibilidad continua, disponiendo los elementos de estancia de manera ordenada frente al espacio público del parque de la urbanización Armenia. En el paisaje se aprecian visuales que integran el núcleo abierto del parque barrial y el perfil urbano tradicional. |

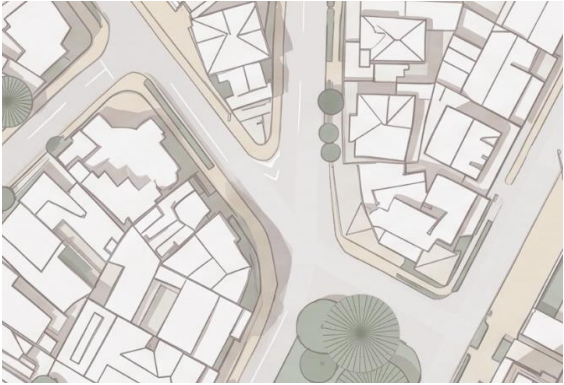
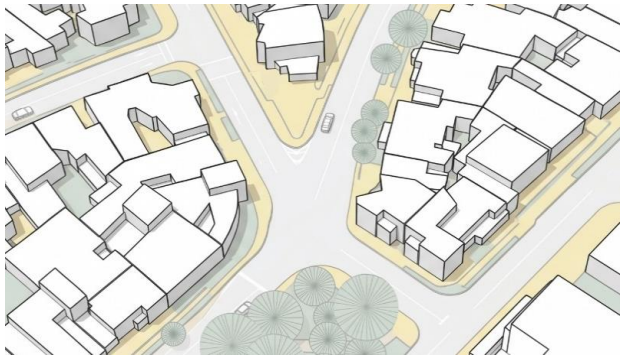
| COMPOSICIÓN DEL PAISAJE | | |
|---|---|---|
| <p>Nodo 1 - Calle 31A con Carrera 16</p> | <p>Intersección con geometría asimétrica y apertura al parque</p> | <p>Confluencia de tres esquinas flanqueadas por Bienes de Interés Cultural (BIC) y articuladas con un frente del parque El Pony, andenes de circulación peatonal, antejardín con cerramiento arquitectónico, palmas, alcorques aislados con pinos, arreglos de jardinería en fachada lateral, gran retroceso constructivo en plataforma despejada, e isla urbana central de canalización vial. Como conflictos funcionales y visuales relevantes en este cruce de esquinas patrimoniales, se destaca la ausencia de franjas verdes peatonales continuas en los andenes y la rigidez de la gran plataforma del retroceso constructivo pavimentado.</p> |

| COMPOSICIÓN DEL PAISAJE | |
|---|---|
| Disposición de macetas de varios formatos en las esquinas de antejardín y cerramientos arquitectónicos existentes. Disposición de macetas de varios formatos y/o mobiliario para permanencia y realce en la plataforma despejada del gran retroceso constructivo según la disponibilidad espacial. Realización de podas de realce bajo la evaluación de la Secretaría de Ambiente. | Funciona como un nodo ordenador de flujos de tránsito y peatonal que regula los accesos y la transición hacia el parque El Pony. En las soluciones espaciales se debe asegurar la funcionalidad en la circulación de los cruces peatonales y el perímetro de la isla urbana central, disponiendo el mobiliario de forma que sirva de antesala y ordenamiento hacia el equipamiento público. En el paisaje se aprecian perspectivas de gran apertura espacial orientadas hacia la cobertura vegetal del parque barrial, complementadas por las visuales oblicuas que destacan los paramentos históricos de los Bienes de Interés Cultural (BIC) que flanquean la intersección. |

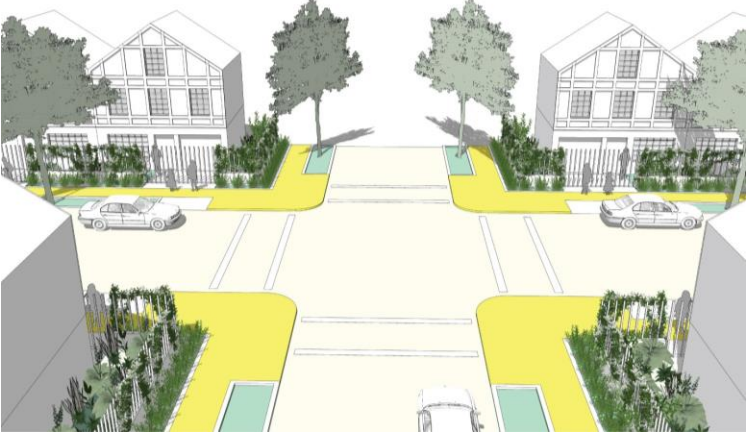
| COMPOSICIÓN DEL PAISAJE | | |
|---|---|---|
| <p>Nodo 2 - Calle 30 con Carrera 16A</p> | <p>Intersección de escala barrial y conservación patrimonial</p> | <p>Cruce de cuatro esquinas flanqueadas por Bienes de Interés Cultural (BIC) compuestas por antejardines homogéneos donde convergen equipamientos y tejido residencial de conservación. Dos esquinas presentan superficies de suelo blando, una de ellas con alta densidad vegetal dispuesta en diferentes estratos, mientras que las otras dos esquinas configuran sus antejardines mediante superficies de suelo endurecido. Incorpora una única franja de paisajismo hacia los costados laterales de las esquinas y no en el borde inmediato del andén, conteniendo vegetación arbustiva e individuos arbóreos de porte medio y alto. Como conflictos funcionales y visuales en este cruce de esquinas patrimoniales, se identifica la interferencia del arbolado con las redes de cableado aéreo y la falta de continuidad vegetal en el borde inmediato del andén debido a la localización lateral de las franjas de paisajismo.</p> |

| COMPOSICIÓN DEL PAISAJE | |
|---|---|
| Disposición de macetas de varios formatos exclusivamente en las esquinas con antejardines endurecidos para aportar cobertura vegetal mediante contenedores exentos sin alterar los suelos o las estructuras arquitectónicas. Adosamiento de vegetación de manera perimetral en los cerramientos de los antejardines residenciales de las esquinas para suavizar los linderos. Realización de podas de realce y aclareo de copas para mitigar las interferencias del arbolado con el cableado aéreo bajo la evaluación de la Secretaría de Ambiente. | Funciona como un espacio de articulación que ordena los flujos locales dentro de un tejido residencial de conservación de gran homogeneidad formal. Es prioritario asegurar la funcionalidad en la circulación peatonal en el encuentro de las cuatro esquinas patrimoniales, garantizando que el entorno de los andenes linderos permanezca libre para el cruce seguro. En el paisaje se aprecian visuales representativas que resaltan las fachadas de los Bienes de Interés Cultural (BIC) que flanquean el nodo, complementadas por las perspectivas lineales orientadas hacia el oriente que incorporan el perfil de los cerros orientales como telón de fondo. |
