# BARRIO SANTA TERESITA

# CARACTERIZACIÓN HISTÓRICA

# Barrio Santa Teresita

DIAGNÓSTICO POR COBERTURA

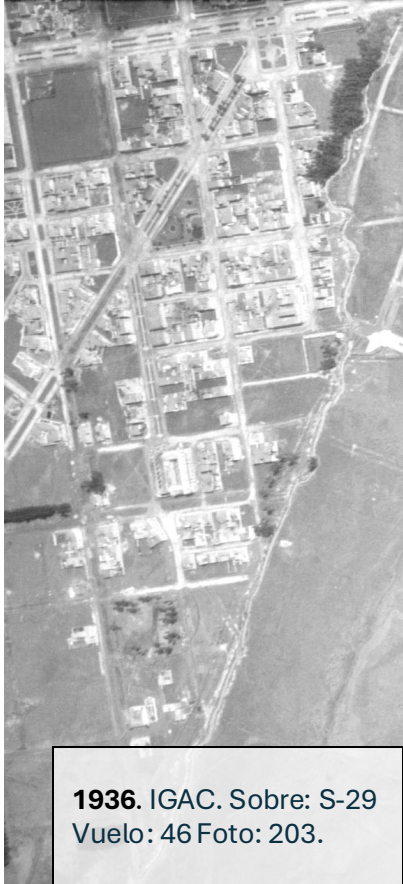
**1936.** IGAC. Sobre: S-29  
Vuelo: 46 Foto: 203.

- Morfología triangular del barrio Santa Teresita.
- Relicto de vegetación anterior a la construcción del barrio sobre el río Arzobispo.
- Primer hito urbanístico: construcción de la iglesia en 1928 que dinamizó el proceso de ocupación.

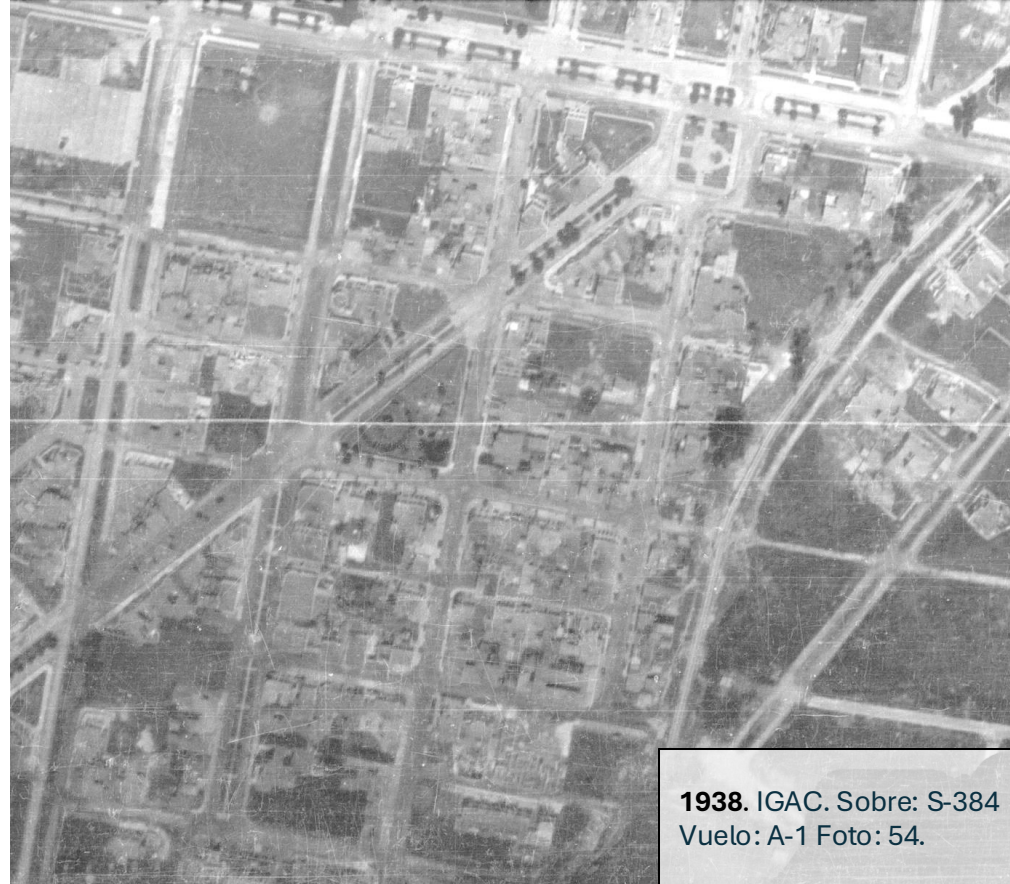
**1938.** IGAC. Sobre: S-384  
Vuelo: A-1 Foto: 54.

- Segundo hito urbanístico: trazado original del barrio donde se localiza la plaza y de ella se desprende la diagonal que cruza el barrio (proceso nuclear e irradiación mediante ejes).

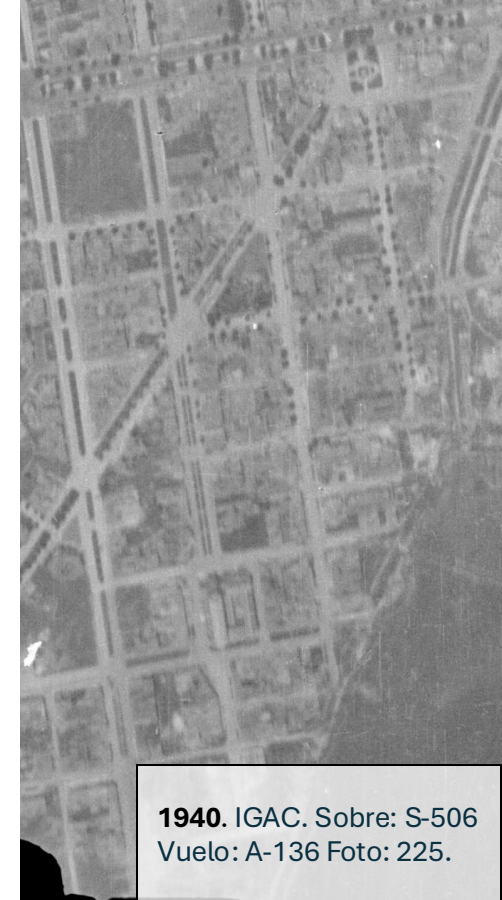
**1940.** IGAC. Sobre: S-506  
Vuelo: A-136 Foto: 225.

- Tercer hito urbanístico: urbanización sanitaria que contó con servicio de acueducto propio y alamedas diseñadas con senderos peatonales centrales y acompañada de arborización a los costados.

- Desarrollo de la vegetación a través del parque como núcleo y las calles circundantes y la diagonal como ejes arbóreos.
- Distribución de la vegetación sobre el espacio público (franjas verdes intermitentes en el desarrollo barrial).

- Avance en la ocupación del trazado del barrio y eliminación del relictos arbóreo sobre el río Arzobispo.

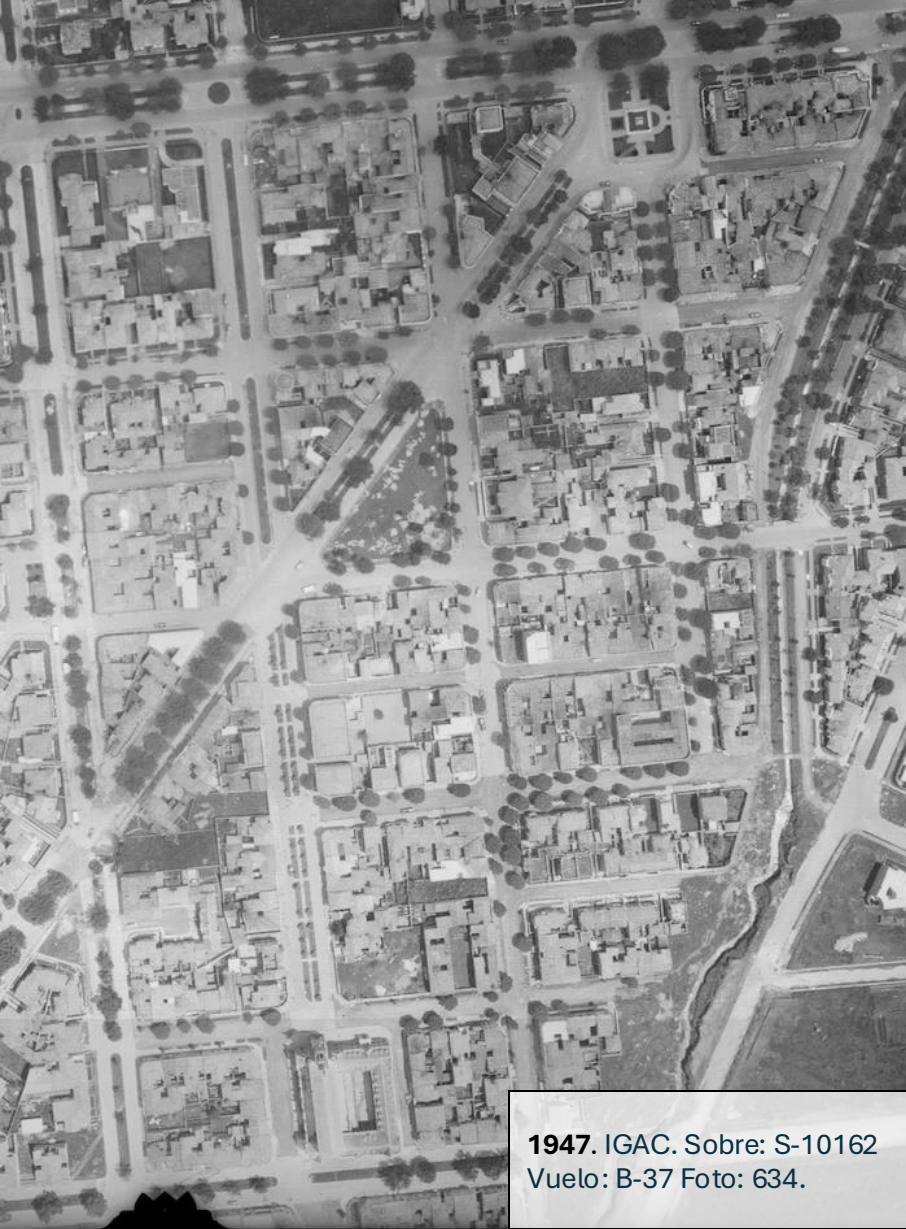
**1947. IGAC. Sobre: S-10162**  
Vuelo: B-37 Foto: 634.

- Desarrollo avanzado del arbolado en el espacio público donde las calles circundantes a la plaza concentraron la mayor arborización. Algunas manzanas fueron arborizadas sobre la cinta verde y otras sobre el andén.
- Tanto el núcleo como los ejes con separador central o sendero peatonal central fueron los conductores de la implementación arbórea que llegó a tener el arbolado más longevo del barrio.
- El trazado no contempló la cinta verde en cada cuadrante de manera estandarizada, siendo la parte occidental del barrio la zona con menor vegetación en el espacio público.

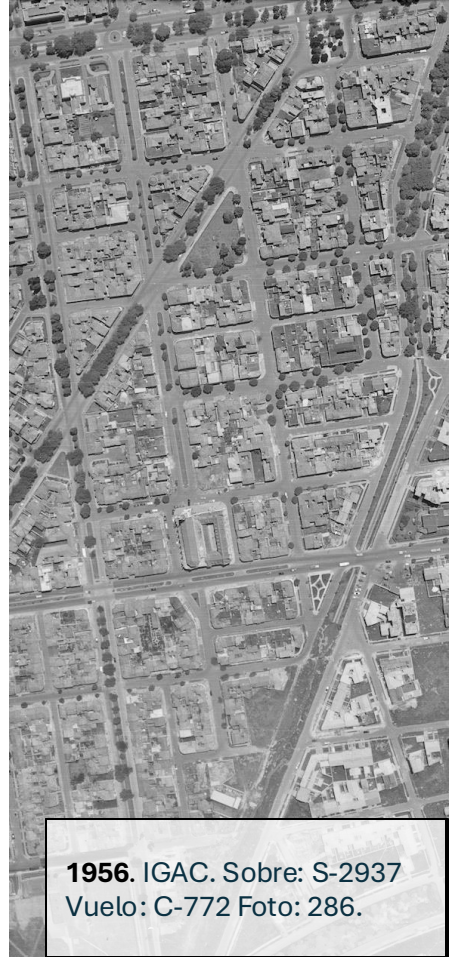
**1956.** IGAC. Sobre: S-2937  
Vuelo: C-772 Foto: 286.

- Consolidación del arbolado de porte alto en el espacio público.

- Eje de la carrera 19 con poca implementación vegetal en el separador central implantado.

- Modelo urbanístico consolidado con diferenciación en la presencia del arbolado (zona oriental mayor verde – zona occidental menor verde).

- No se identifican antejardines en las manzanas del barrio ni cuenta con presencia de vegetación de estratos bajos en la franja verde.

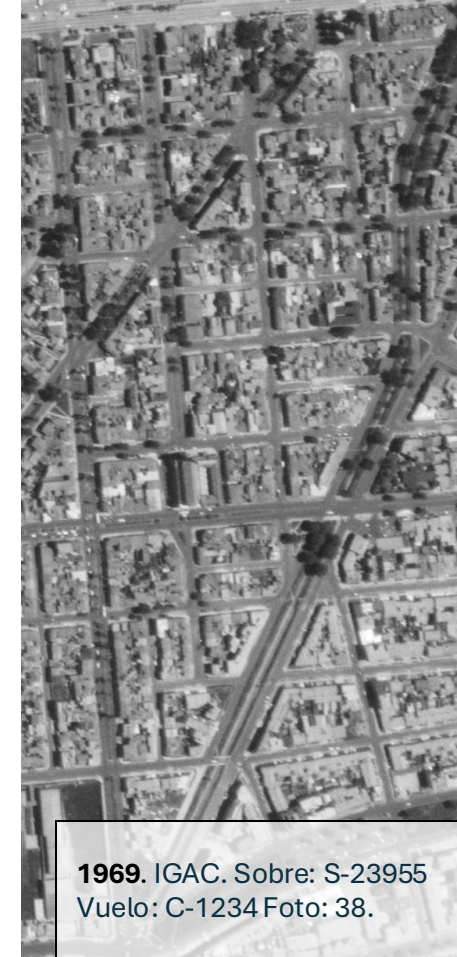
**1969.** IGAC. Sobre: S-23955  
Vuelo: C-1234 Foto: 38.

- Comienza un paulatino proceso de reducción del arbolado de porte alto en algunas calles del barrio Santa Teresita.

- Plazoleta Pedro Nel Ospina con arborización consolidada sobre este núcleo.
- La diagonal denominada Avenida el Hipódromo que parte de la plazoleta, atraviesa Santa Teresita y conecta con el barrio Palermo, es una alameda inter barrial constituida con un eje central peatonal y vegetación arbórea a los costados.
- El eje que parte de la iglesia hasta la avenida Caracas comenzó como una alameda con vegetación lateral y en el centro sendero peatonal, para convertirse en un separador central arbolado con vegetación renovada.

- Menor presencia de árboles sobre los ejes y las calles que comunican a la plaza. Contracción de la vegetación hacia este epicentro.

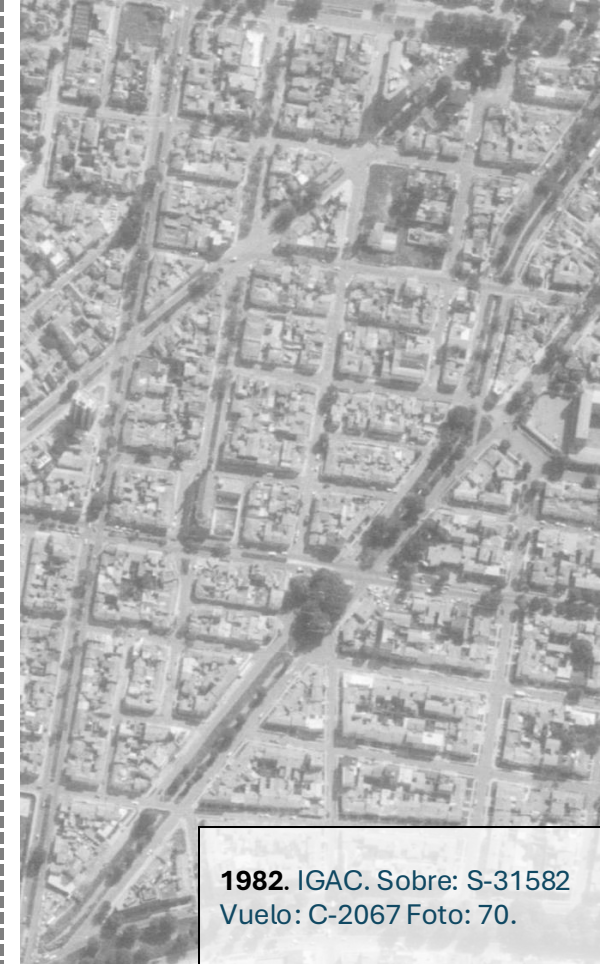
**1982.** IGAC. Sobre: S-31582  
Vuelo: C-2067 Foto: 70.

- Menor cantidad de árboles sobre las calles circundantes a los separadores centrales, próximas a la Plaza Pedro Nel Ospina y las cintas verdes en las manzanas desde el occidente hacia el oriente.

- Reconfiguración del contexto inmediato de la Plaza Pedro Nel Ospina con el surgimiento de edificaciones de propiedad horizontal y servicios funerarios.

- Se suprime el arbolado en el espacio público alrededor de edificaciones institucionales y de servicios.
- Se pronuncia la pérdida del arbolado de alto porte sobre la diagonal Avenida El Hipódromo.

- Reconfiguración sobre una manzana para la implantación de un centro cívico y cultural (hoy manzana – Casa Gaitán).

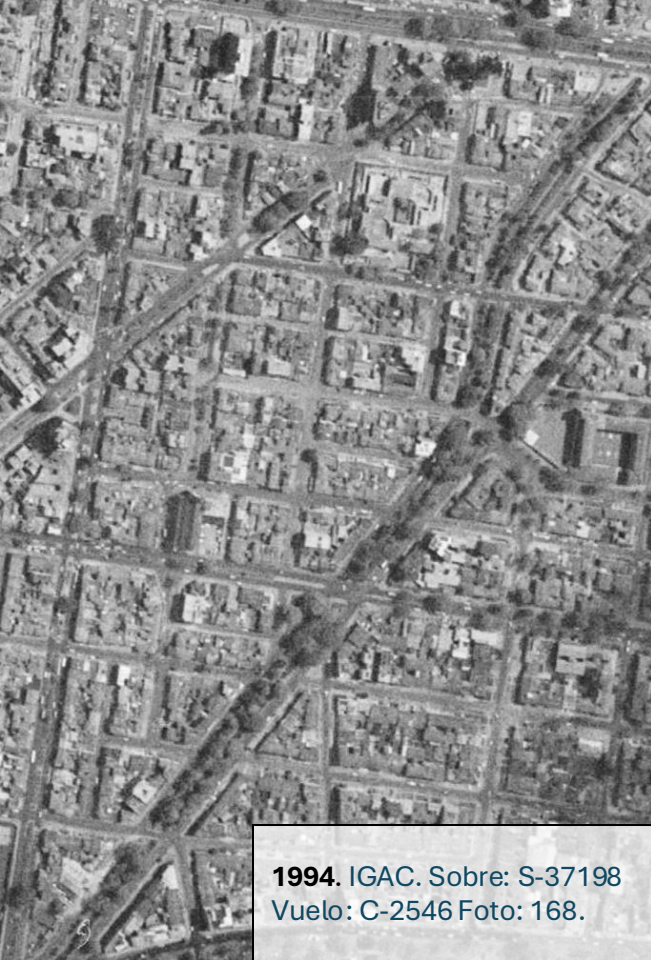
**1994.** IGAC. Sobre: S-37198  
Vuelo: C-2546 Foto: 168.

- Se reduce la presencia de arbolado en el separador central de la calle 45.

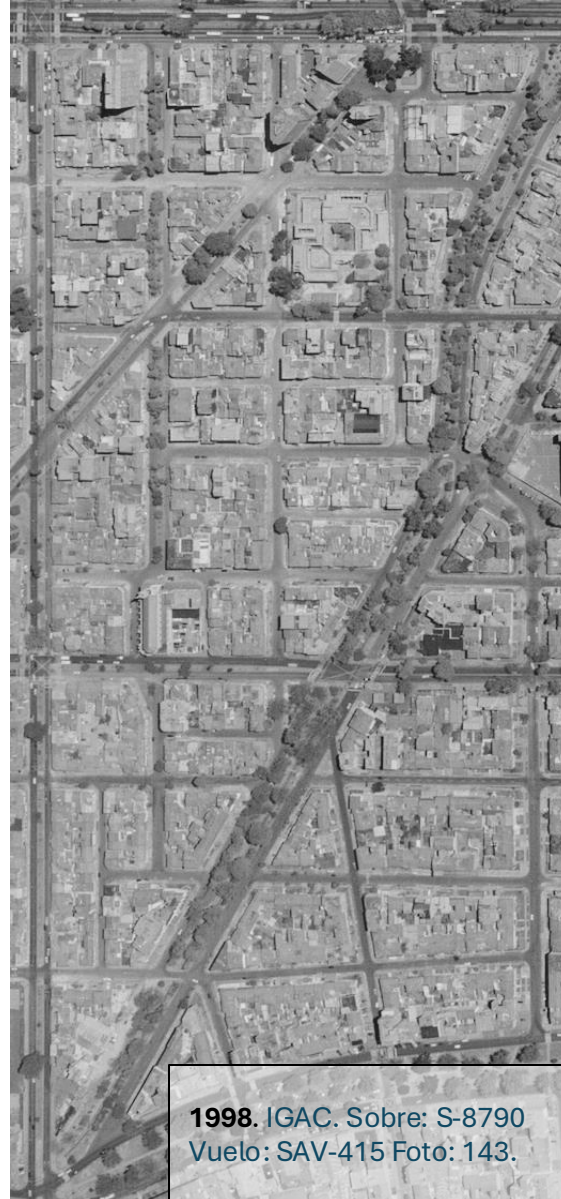
**1998.** IGAC. Sobre: S-8790  
Vuelo: SAV-415 Foto: 143.

- Reconversión de alameda a eje central arbolado de la Avenida el Hipódromo.
- Renovación arbórea en la diagonal Avenida El Hipódromo.
- Incremento en arborización en la manzana cultural Casa Gaitán.

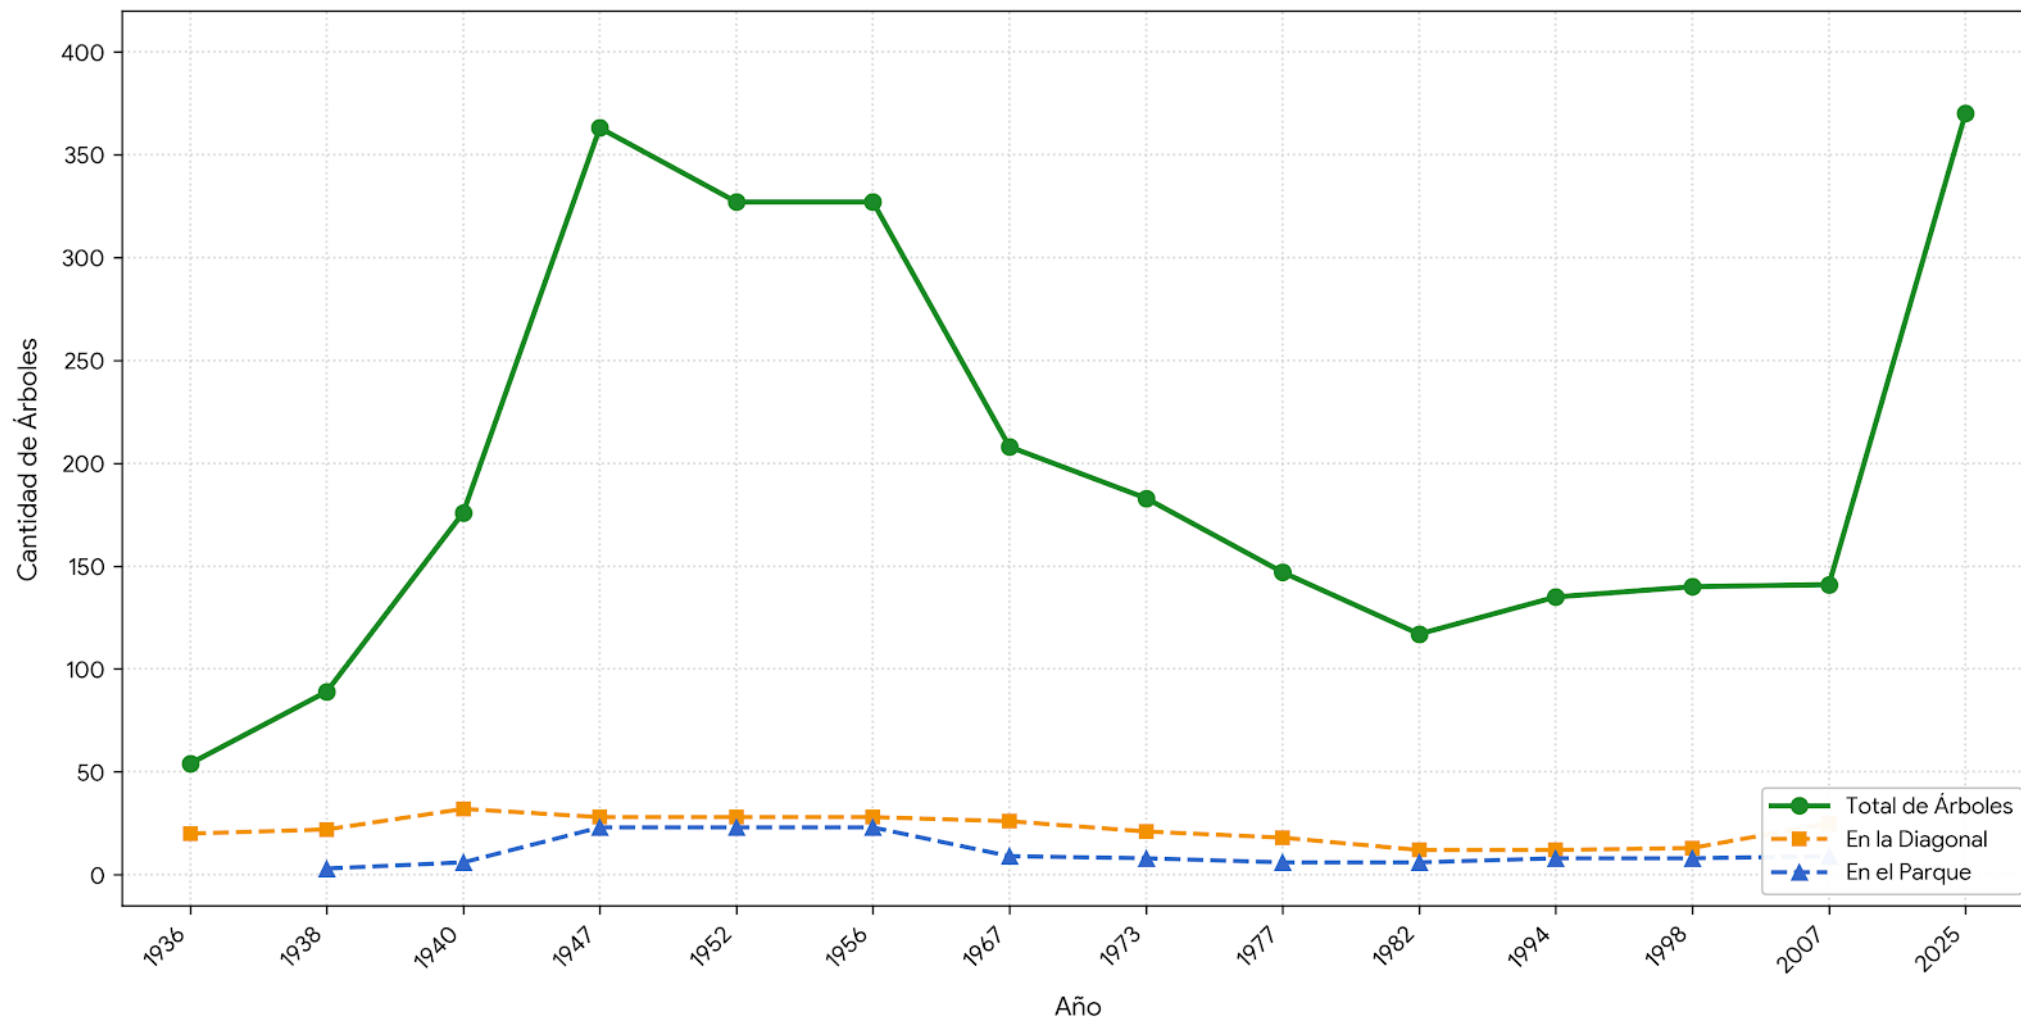
Historial del  
arbolado en  
Santa  
Teresita  
(1936-2025)

- El conteo entre 1936 y 2007 se realizó en el arbolado presente en el espacio público, antejardines y patios.
- Desde el 2007 hasta el 2025 se utiliza los datos del Sistema de Información para la Gestión del Arbolado Urbano (SIGAU) que no contempla la identificación de individuos vegetales en antejardines y patios, exclusivamente solo árboles que están presentes en el espacio público.
- En 1947 se cuantifica como número inicial del arbolado en Santa Teresita de 363 ejemplares; en el 2025 se registra la cifra de (370 ejemplares) que supera el dato histórico anterior con mayor presencia arbórea registrado para el barrio Santa Teresita.

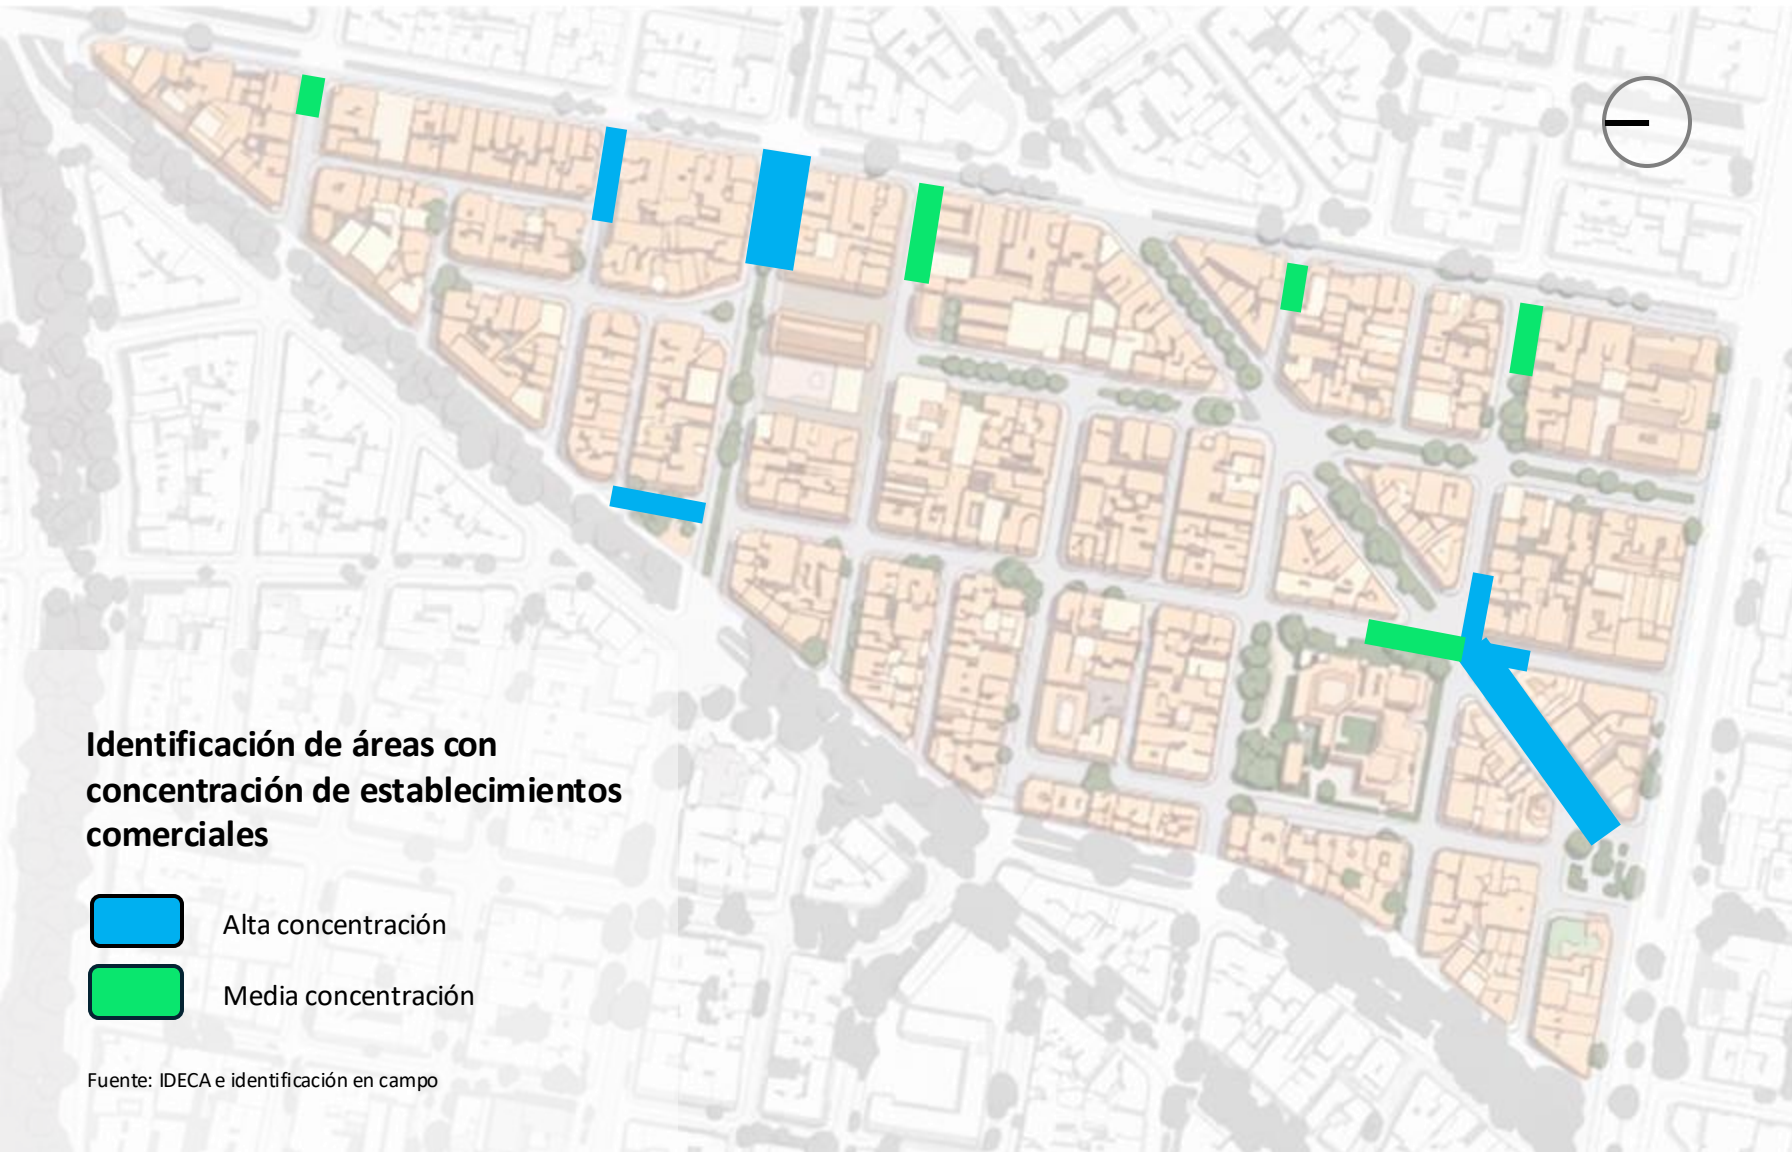
### Establecimientos Comerciales

### Establecimientos comerciales

En el barrio Santa Teresita la mayor parte de los establecimientos corresponden a la actividad de servicios, seguida en menor medida de los espacios dedicados al comercio y a la actividad industrial, es importante señalar, la ausencia de entidades financieras, lo que configura este barrio como un perfil orientado específicamente a la prestación de servicios.

En términos de vegetación se identificó un escenario con potencial para implementación de estrategias de cuidado e incorporación de nuevas coberturas vegetales, particularmente buscando un vínculo con establecimientos de servicios, quienes pueden contar con la posibilidad de apropiarse de estas iniciativas y fortalecer su relación con el espacio público.

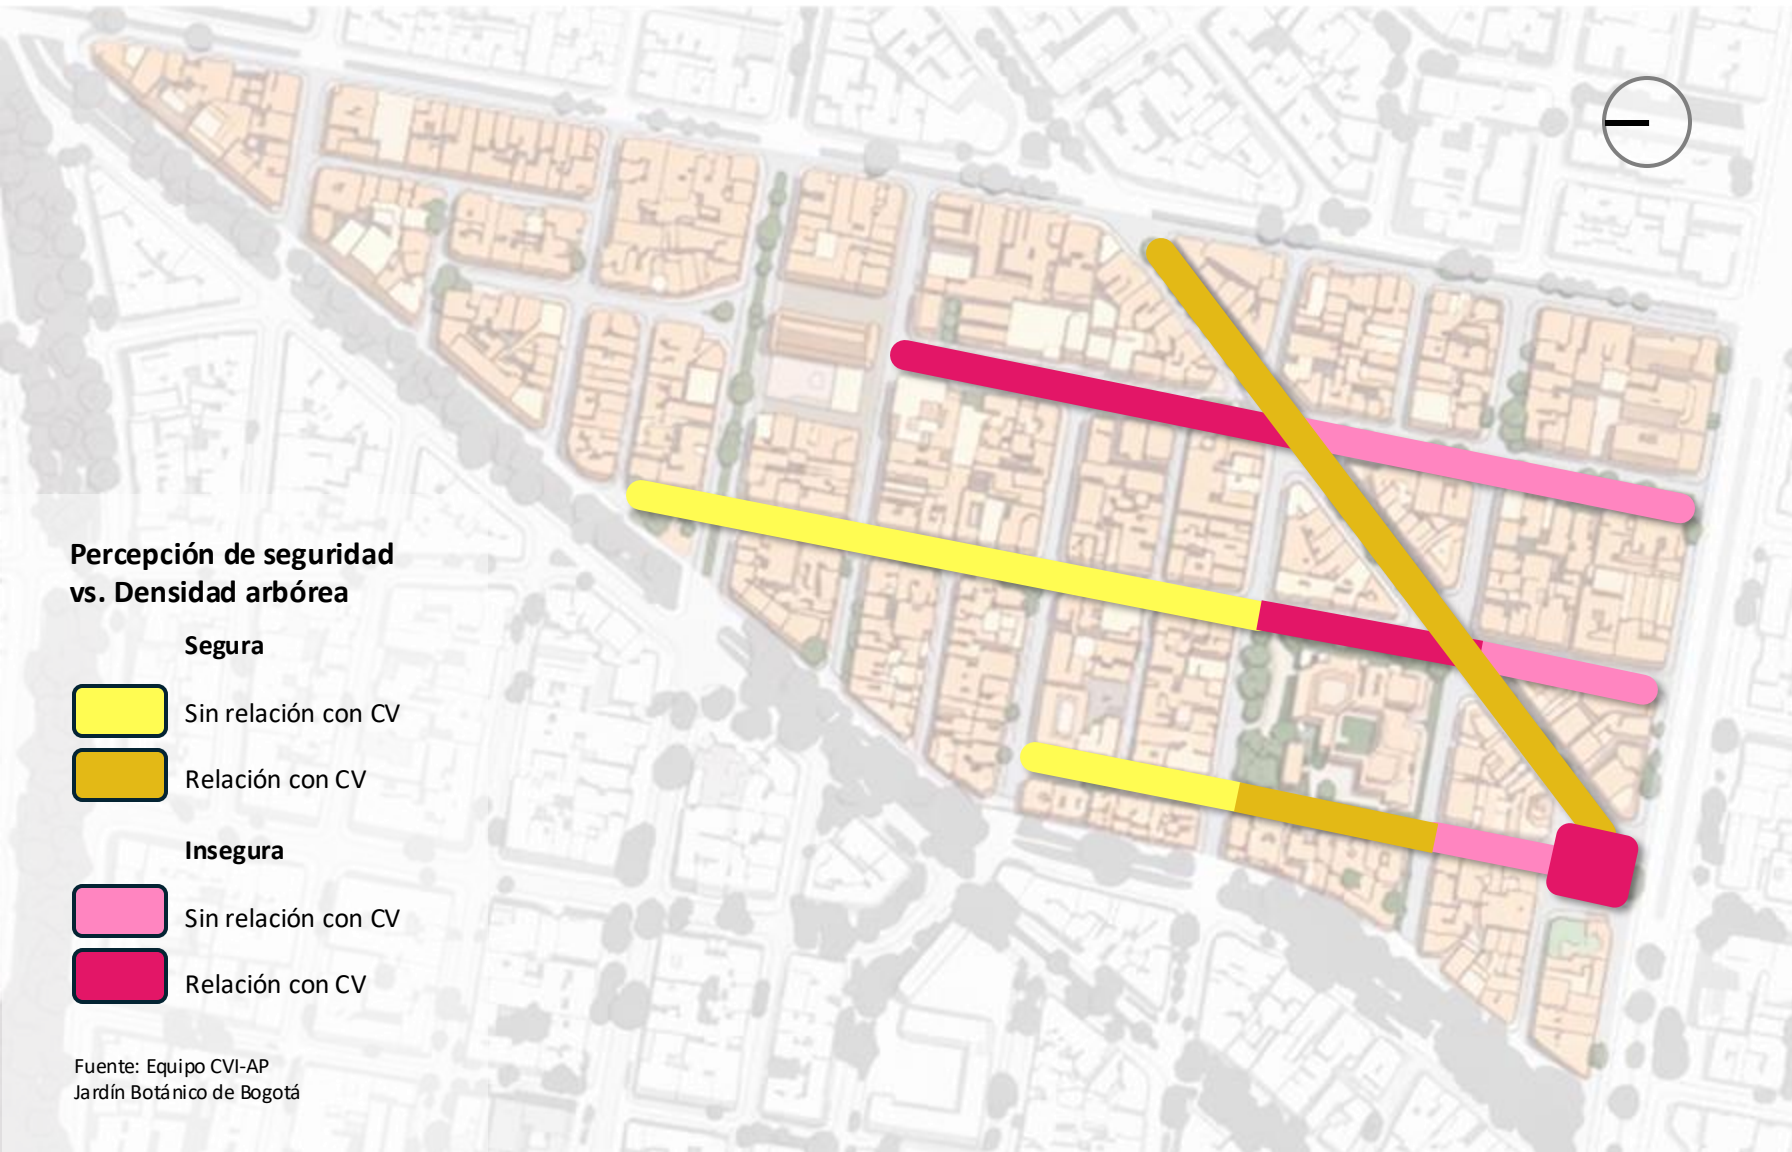
### Identificación de áreas con iniciativas comunitarias sobre coberturas vegetales - CV

En el barrio Santa Teresita, la presencia de iniciativas sobre las coberturas vegetales esta más dispersa y es poco frecuente, siendo muy recurrente la presencia de espacios endurecidos y corredores limitados en amplitud, lo que resta posibilidades de vegetación directamente sobre el suelo. Con lo anterior, es necesario realizar un acercamiento a los residentes del sector, para generar alternativas de elementos superpuestos que puedan contener vegetación y generar articulación y continuidad, atendiendo los corredores vegetados ya existentes (separadores).

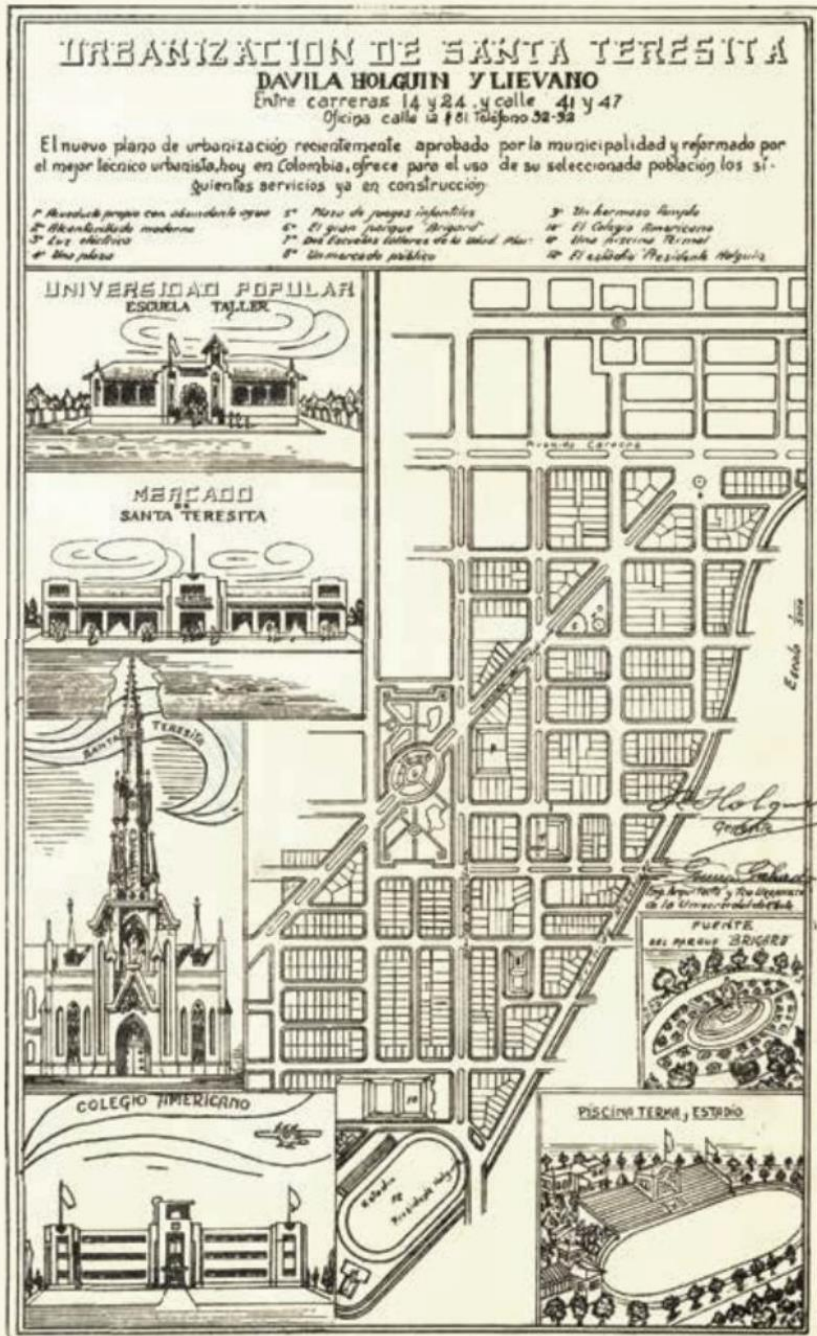
La geometría genera una división predial con manzanas rectangulares, trapezoidales y remates triangulares que abren perspectivas visuales en los recorridos peatonales a escala barrial, articulando el tejido residencial con equipamientos clave (como la Iglesia de Santa Teresita y actualmente la Casa Museo Jorge Eliécer Gaitán).

La configuración espacial actual evidencia tramos con andenes de sección reducida que carecen de antejardín o franjas verdes, mientras que la presencia de antejardines conservados se limita a sectores puntuales, predominando las áreas de antejardín endurecido a lo largo de las manzanas.

La localización de los Bienes de Interés Cultural (BIC) no es homogénea; se concentra únicamente en tramos y frentes específicos de manzana, vinculados a inmuebles institucionales y residenciales representativos.

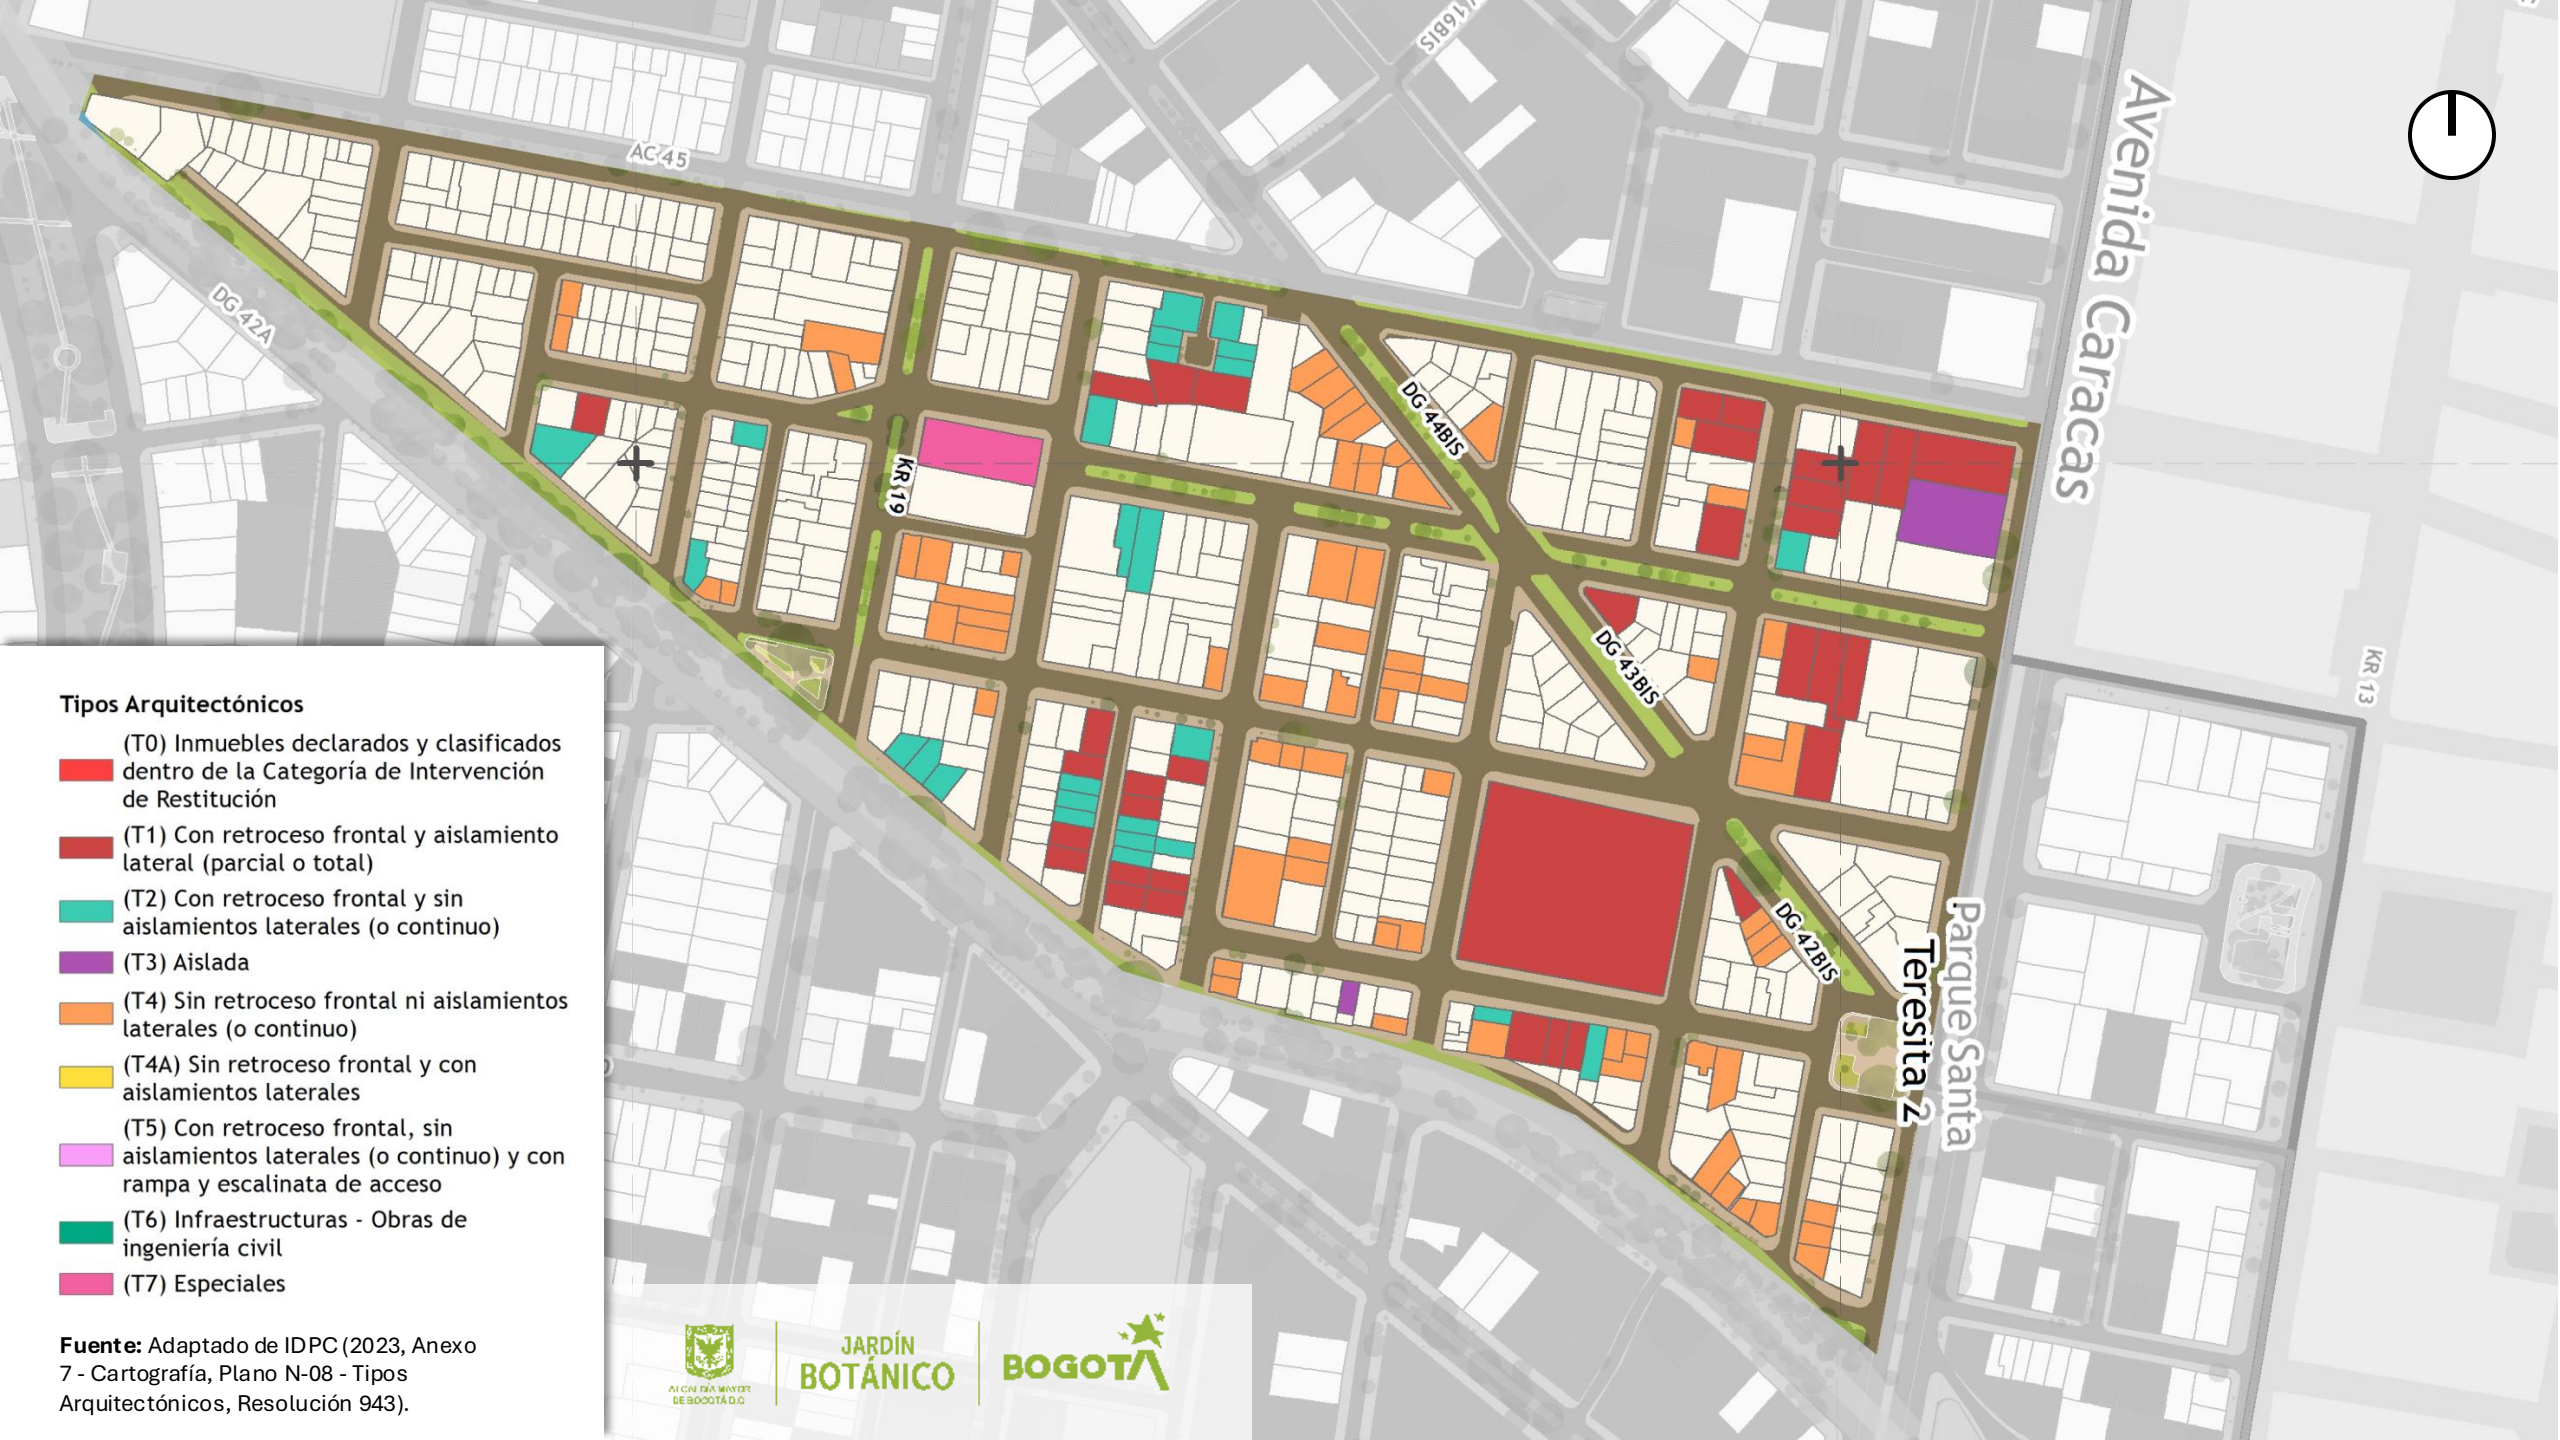
**Tipos Arquitectónicos**

- (T0) Inmuebles declarados y clasificados dentro de la Categoría de Intervención de Restitución
- (T1) Con retroceso frontal y aislamiento lateral (parcial o total)
- (T2) Con retroceso frontal y sin aislamientos laterales (o continuo)
- (T3) Aislada
- (T4) Sin retroceso frontal ni aislamientos laterales (o continuo)
- (T4A) Sin retroceso frontal y con aislamientos laterales
- (T5) Con retroceso frontal, sin aislamientos laterales (o continuo) y con rampa y escalinata de acceso
- (T6) Infraestructuras - Obras de ingeniería civil
- (T7) Especiales

La lectura de los planos evidencia una estructura urbana configurada por un trazado dinámico con diagonales y ejes específicos, donde los retrocesos frontales definen la transición entre el espacio privado y el espacio público, acompañando la presencia volumétrica de los inmuebles. En el núcleo del sector y hacia el costado oriental, cercano a la Avenida Caracas, destacan de manera clara dos configuraciones prediales:

- Predios con retroceso frontal y aislamiento lateral (parcial o total).
- Predios con retroceso frontal continuo, sin aislamientos laterales.

A estas modalidades se suma una presencia puntual de edificación aislada, predios con retroceso que integran escalinatas o rampas de acceso, predios de carácter especial e intervenciones de ingeniería civil. Hacia los bordes del barrio, especialmente en sectores del norte y occidente, se incrementa la presencia de predios sin retroceso frontal ni aislamientos laterales, asociados a dinámicas de densificación que consolidan un paramento continuo sobre el andén.

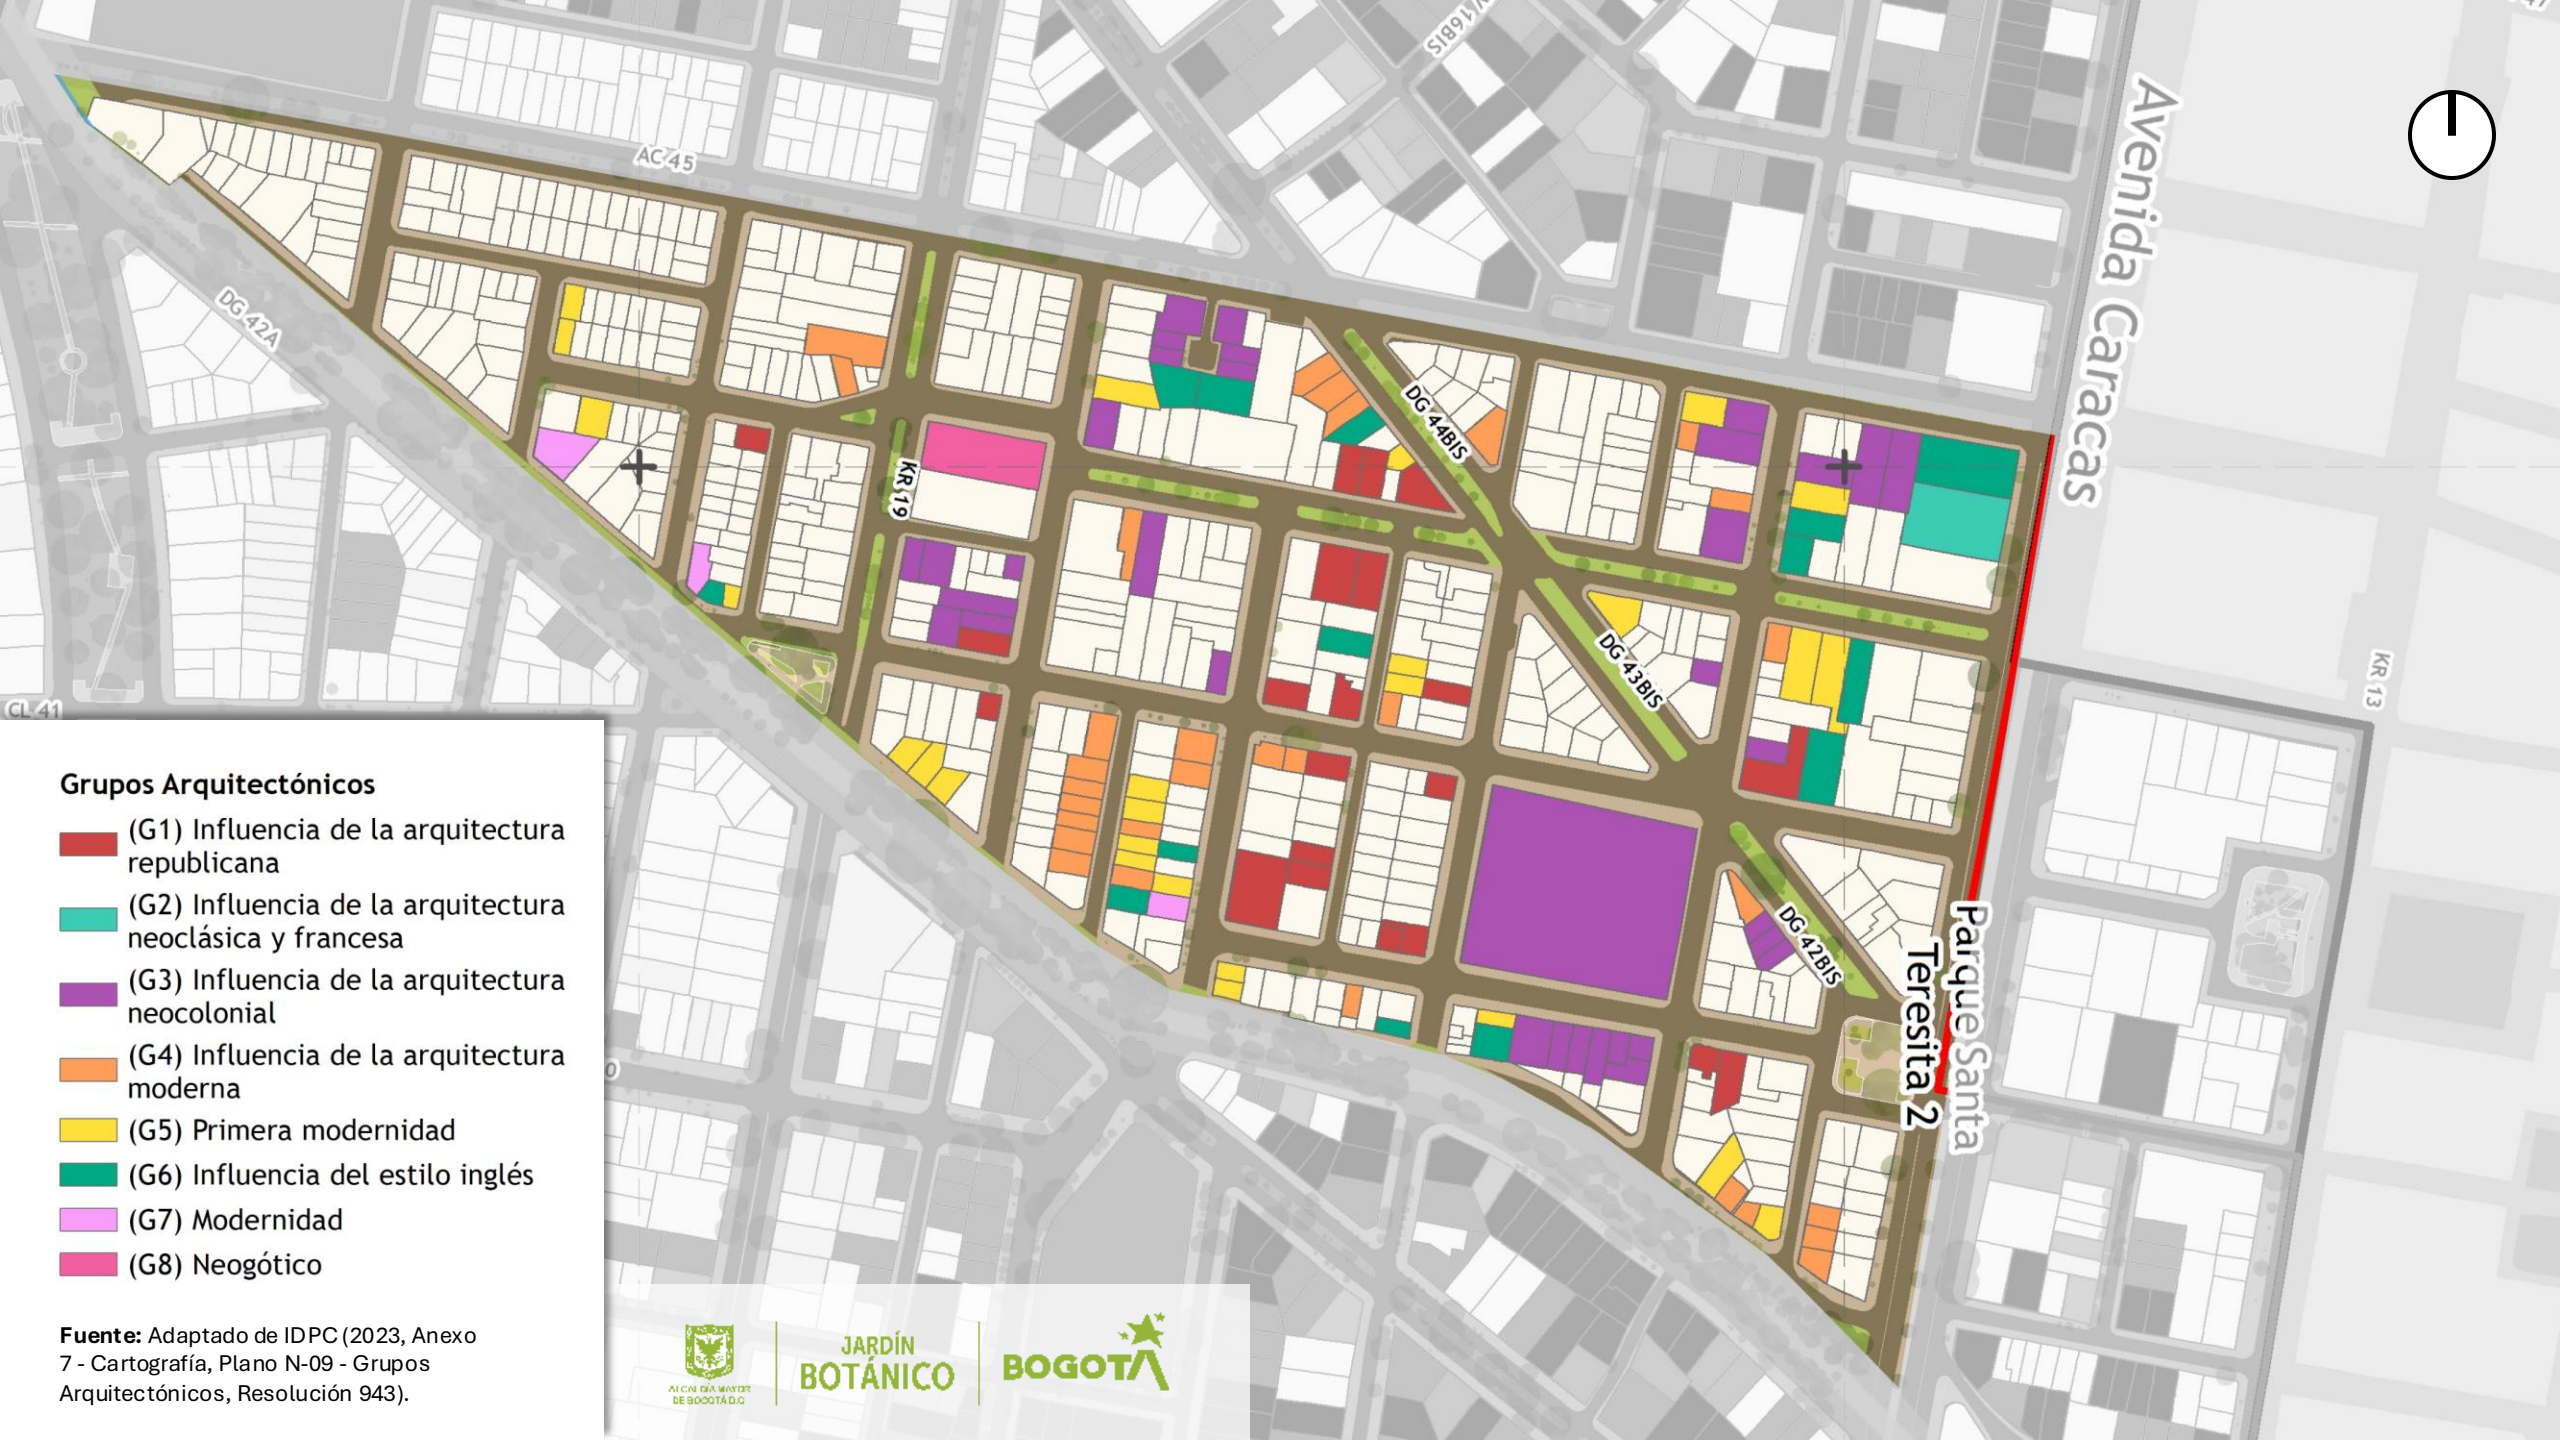
**Grupos Arquitectónicos**

- (G1) Influencia de la arquitectura republicana
- (G2) Influencia de la arquitectura neoclásica y francesa
- (G3) Influencia de la arquitectura neocolonial
- (G4) Influencia de la arquitectura moderna
- (G5) Primera modernidad
- (G6) Influencia del estilo inglés
- (G7) Modernidad
- (G8) Neogótico

Por otra parte, los estilos arquitectónicos del barrio presentan una marcada diversidad distribuida por sectores. En el área central y hacia el corazón del sector, sobresale una importante presencia de la arquitectura de influencia neocolonial, conviviendo con edificaciones de influencia republicana, neoclásica y francesa. Por su parte, en los costados occidentales y en tramos del norte ganan relevancia las expresiones de la primera modernidad, la arquitectura moderna y acentos del estilo inglés o neogótico, donde la lectura geométrica del edificio toma mayor protagonismo.
