# BARRIO SANTA TERESITA

# CARACTERIZACIÓN HISTÓRICA

# Barrio Santa Teresita

DIAGNÓSTICO POR COBERTURA

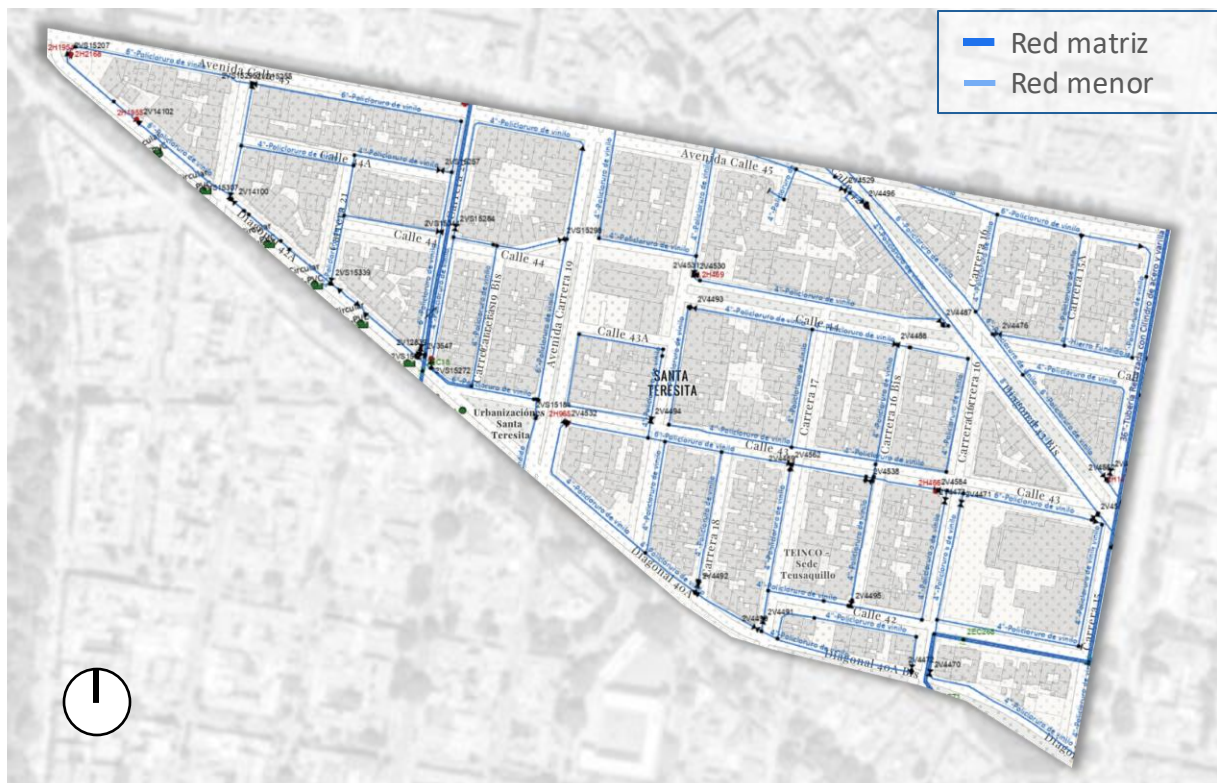
### Diagnóstico de infraestructura y limitantes Constructivos

A escala barrial, el polígono de Santa Teresita presenta una trama de acueducto distribuida sobre sus ejes longitudinales, transversales y diagonales. La Red Matriz (azul oscuro) recorre los corredores viales de mayor jerarquía y bordes del sector, consolidando franjas de servidumbre técnica de acceso restringido para intervenciones profundas. A su vez, la Red Menor (azul claro) se ramifica de manera capilar bajo la totalidad de las aceras residenciales. Esta configuración del subsuelo actúa como una condicionante directa para el reverdecimiento, haciendo indispensable que la incorporación de cobertura vegetal sea de carácter estrictamente superficial para salvaguardar la infraestructura hidráulica y su operatividad.

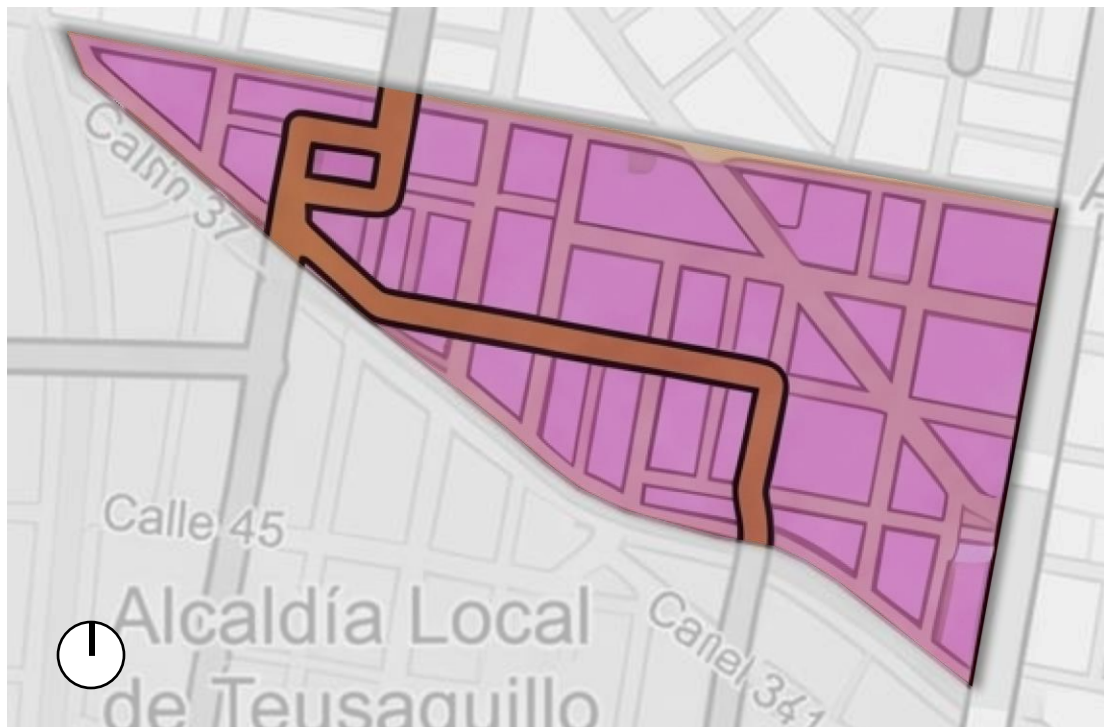
### Diagnóstico de infraestructura y limitantes Constructivos

A escala barrial, el sector de Santa Teresita muestra el trazado de la red principal de distribución bordando sus manzanas, en un polígono clasificado homogéneamente en el área de Sin estación de acuerdo con las determinantes del POT. La presencia de estas líneas energéticas consolidadas sobre el espacio público define una condicionante determinante para el reverdecimiento: la vegetación no debe plantearse mediante excavaciones severas o estructuras arbóreas fijas de gran porte que comprometan las tuberías subterráneas, sino mediante estrategias de paisaje livianas, flexibles y que demanden la mínima alteración del terreno.

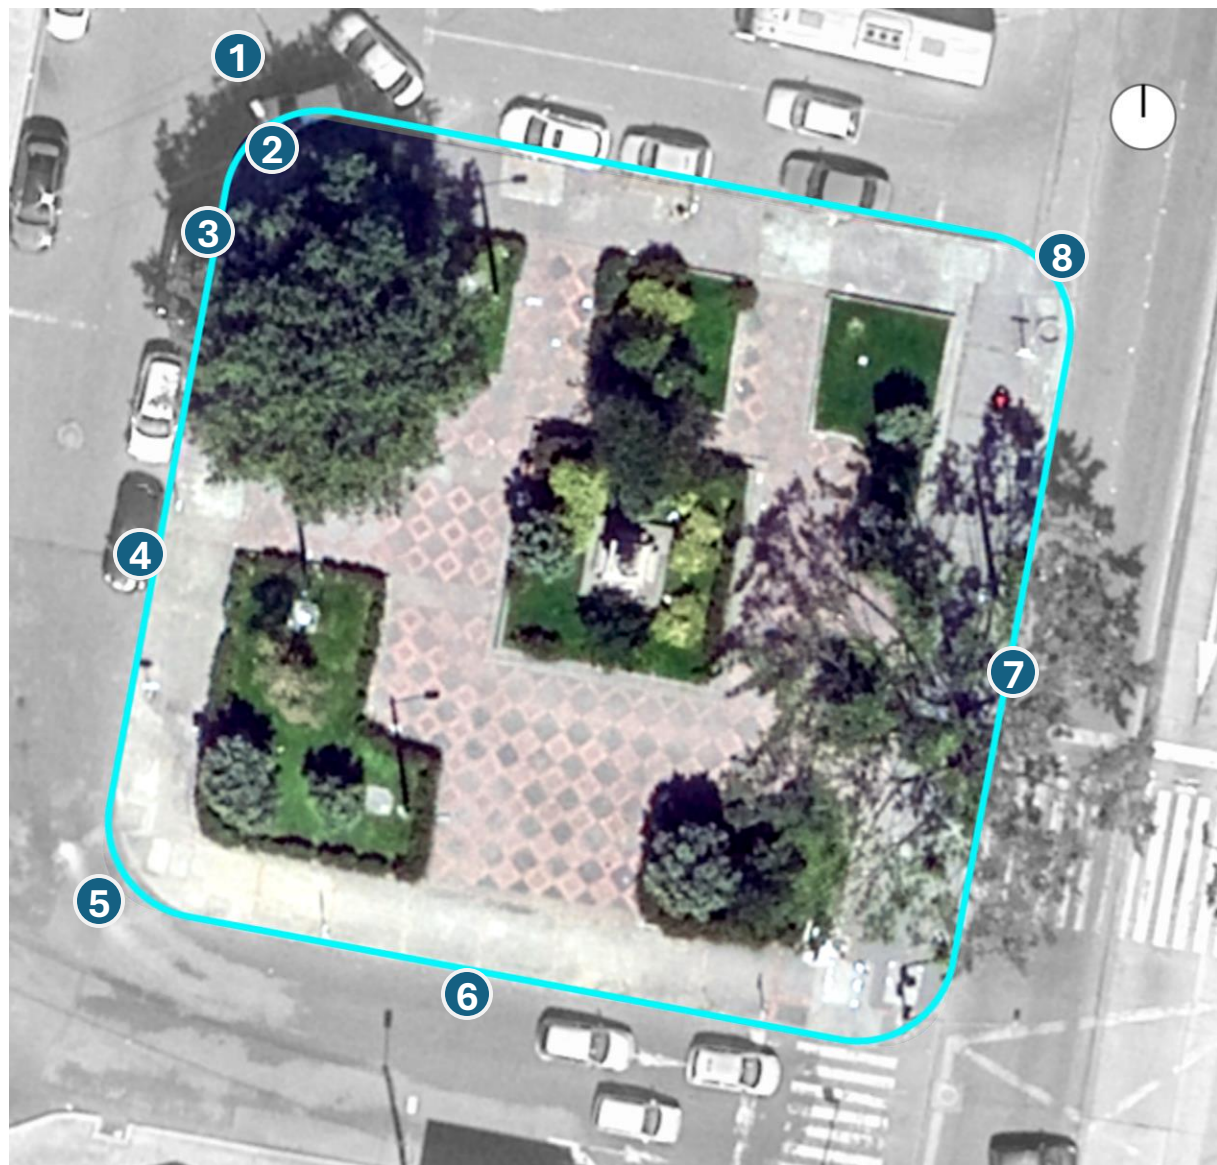
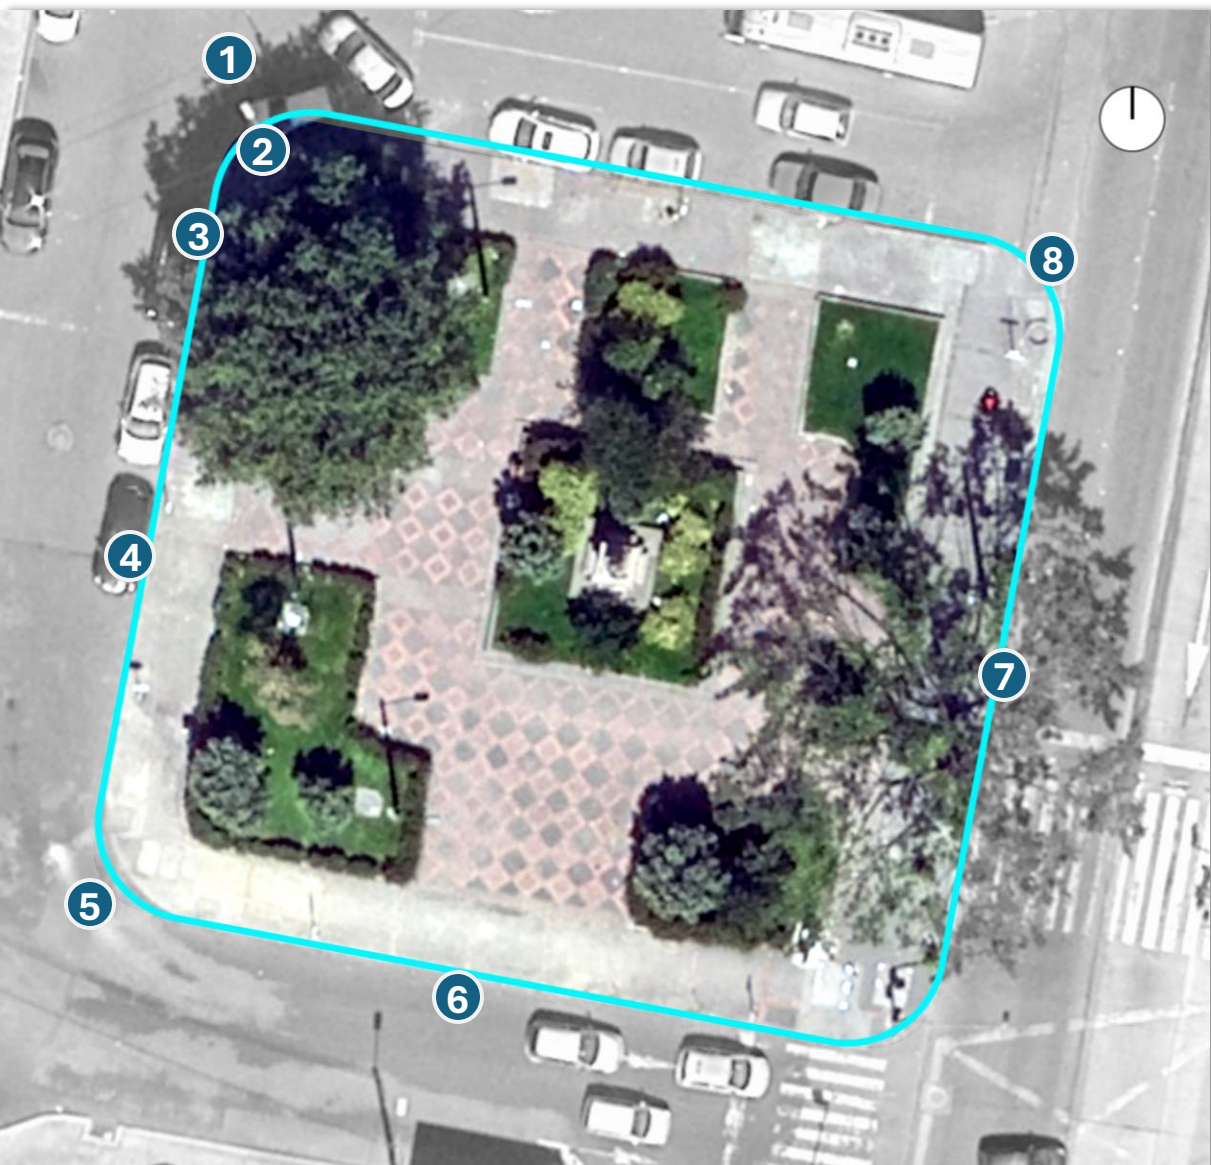
# Plazoleta Pedro Nel Ospina

La Plaza de Pedro Nel Ospina organiza sus zonas verdes de forma concéntrica a partir de un punto definido por el busto del expresidente. Este monumento funciona como el Hito Visual primordial del espacio, articulándose directamente con las Fugas Visuales del entorno, donde los Cerros Orientales sirven exclusivamente de telón de fondo para enmarcar la escultura. Sin embargo, la apertura del panorama general se interrumpe en un vértice específico del trazado, donde un ejemplar arbóreo denso genera una esquina ciega que obstruye la cuenca visual perimetral.

En Circulación y Permanencia, las superficies peatonales muestran un estado regular condicionado por afectaciones puntuales. El empuje de las raíces superficiales del arbolado ha generado lesiones localizadas que fracturan y levantan el pavimento en tramos específicos, interrumpiendo la continuidad del plano del suelo sin llegar a comprometer la totalidad de los recorridos.

Por último, la relación entre Refugio y Panorama evidencia una marcada disociación funcional. El control visual es total, garantizando un dominio absoluto tanto hacia la silueta de los cerros como desde y hacia su contexto inmediato perimetral. No obstante, la plaza carece por completo de condiciones de refugio; al no existir mobiliario para permanecer, el espacio no posee elementos técnicos o de un diseño de estratos de jardinería que permitan cubrir la espalda del usuario, anulando la posibilidad de consolidar una estancia protegida frente a la exposición del entorno vehicular.

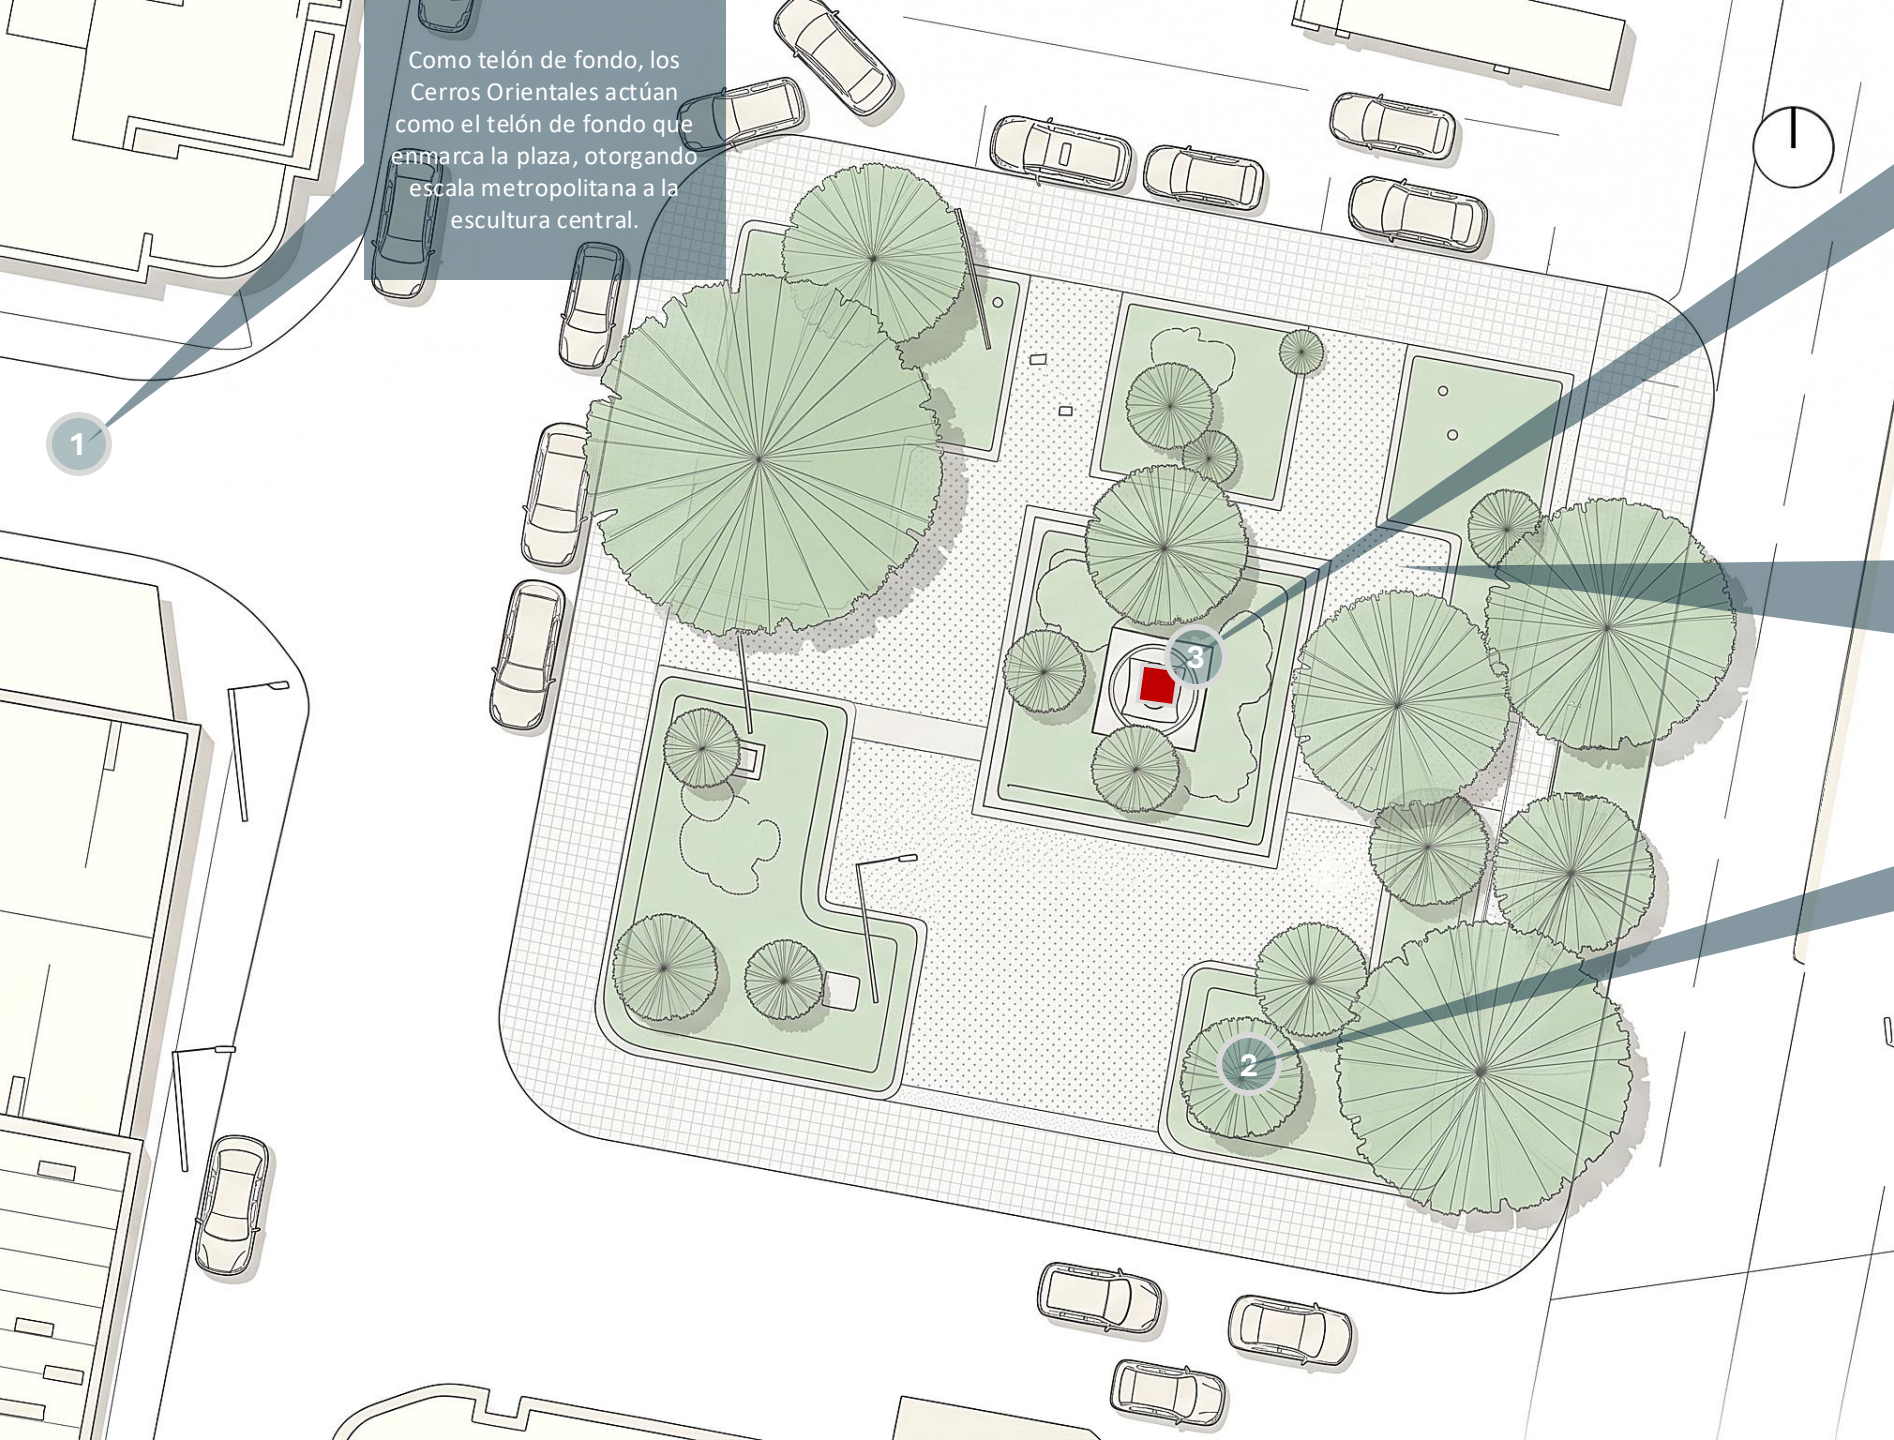
Como telón de fondo, los Cerros Orientales actúan como el telón de fondo que enmarca la plaza, otorgando escala metropolitana a la escultura central.

**Busto de Pedro Nel Ospina:** Centro ordenador. Hito como ancla central y articulador de la secuencia visual; el monumento define el eje de simetría de la plaza.

**Eje de simetría:** Define la profundidad visual desde el centro hacia los cuatro puntos cardinales del trazado.

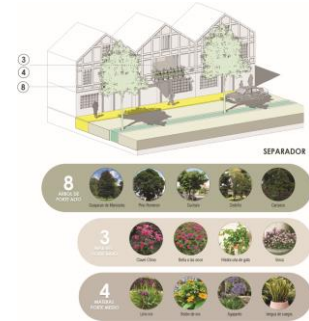
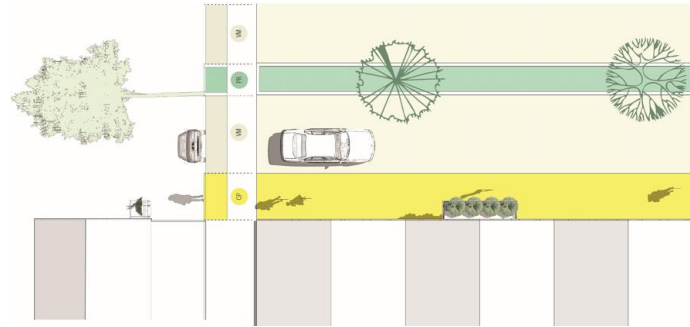
Eje Diagonales (42 bis, 43 bis y 44 bis), Eje Calle 44  
(Entre la av. cra 14 -cra 18 a)

Ejes de calzada doble con separador central y andenes angostos

Perfiles de doble calzada divididos por un separador central de franja verde y árboles. Los andenes laterales son muy angostos y de suelo duro (pavimento), sin franjas verdes peatonales. Hay una escasez casi total de antejardines: tanto las casas tradicionales de dos niveles como los edificios modernos tienen paramento directo (fachada pegada al andén). Como excepciones muy específicas, solo dos predios de esquina (uno en el Tramo 1 y otro en el Tramo 2 de las diagonales) son inmuebles BIC con antejardín de suelo blando (verde). Al inicio de la Calle 44 se localiza el busto a Álvaro Gómez Hurtado con cerramiento de protección.

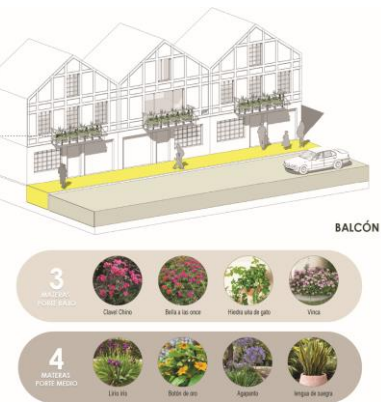
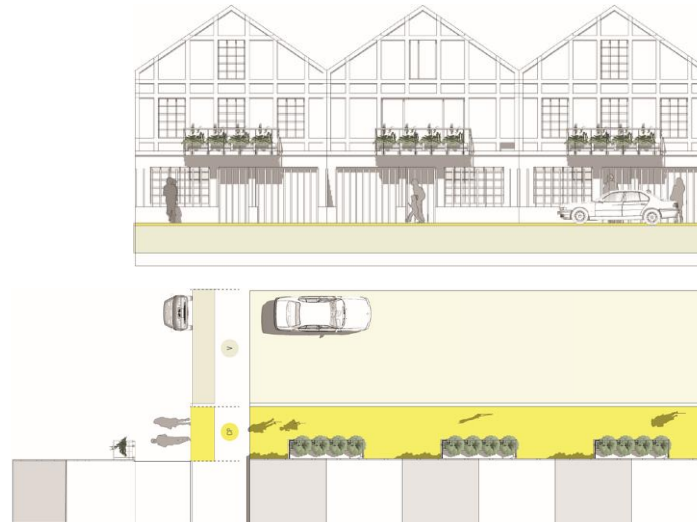
Calle 42 (Entre la cra 14a - cra 17) vía pacificadora,  
Calle 43 (Entre la cra 15 -cra 19 Bis)

Ejes de calzada sencilla con configuración asimétrica o fragmentada

Calles de escala residencial y calzada única con distribución de vegetación desequilibrada o asimétrica:  
Calle 42: Presenta un costado sur dominado por el Centro Cultural, cuyo andén cuenta con una franja verde muy ancha y arbolado denso. El costado norte es netamente residencial, con andenes de suelo duro, paramento directo generalizado (casas de dos niveles y edificios) y ausencia de antejardines, salvo un inmueble BIC aislado con antejardín de suelo blando. El andén que bordea los BIC mantiene una franja de paisajismo.  
Calle 43: Exhibe una alternancia discontinua. Ciertos tramos residenciales cuentan con una franja verde con árboles con densidad alta en un andén y antejardines en inmuebles BIC, mientras la acera opuesta es de suelo duro y angosta. En otros sectores, los antejardines y franjas verdes aparecen de forma intermitente solo en esquinas patrimoniales, rematando en zonas de paramento directo generalizado, pero con franja verde en uno de sus costados.

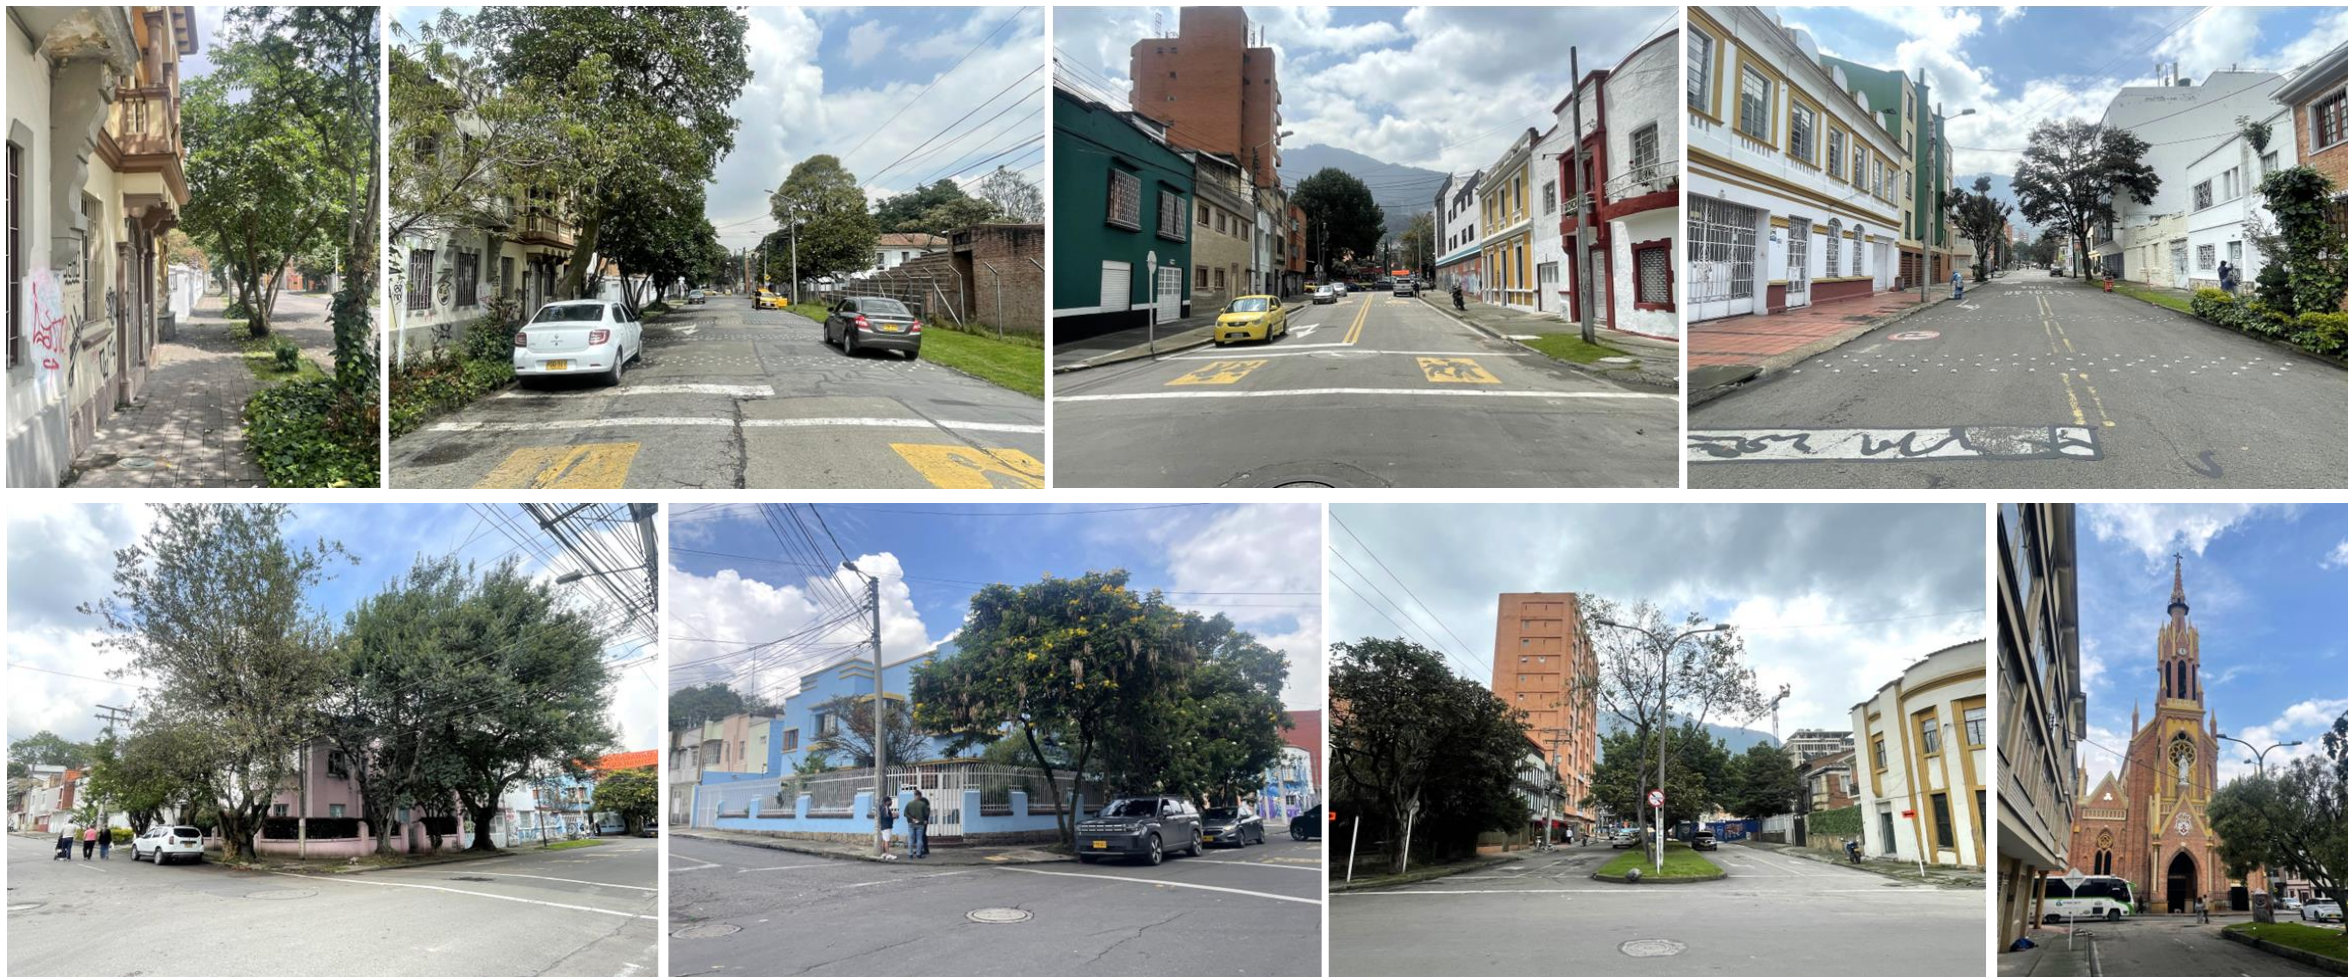
Registro Fotográfico de Estrategias de Reverdecimiento Implementadas: A lo largo del eje se reconoce la incorporación de fachadas vegetales, una cubierta vegetada, jardineras de mampostería integrada y macetas modulares dispuestas sobre los ejes de circulación peatonal.

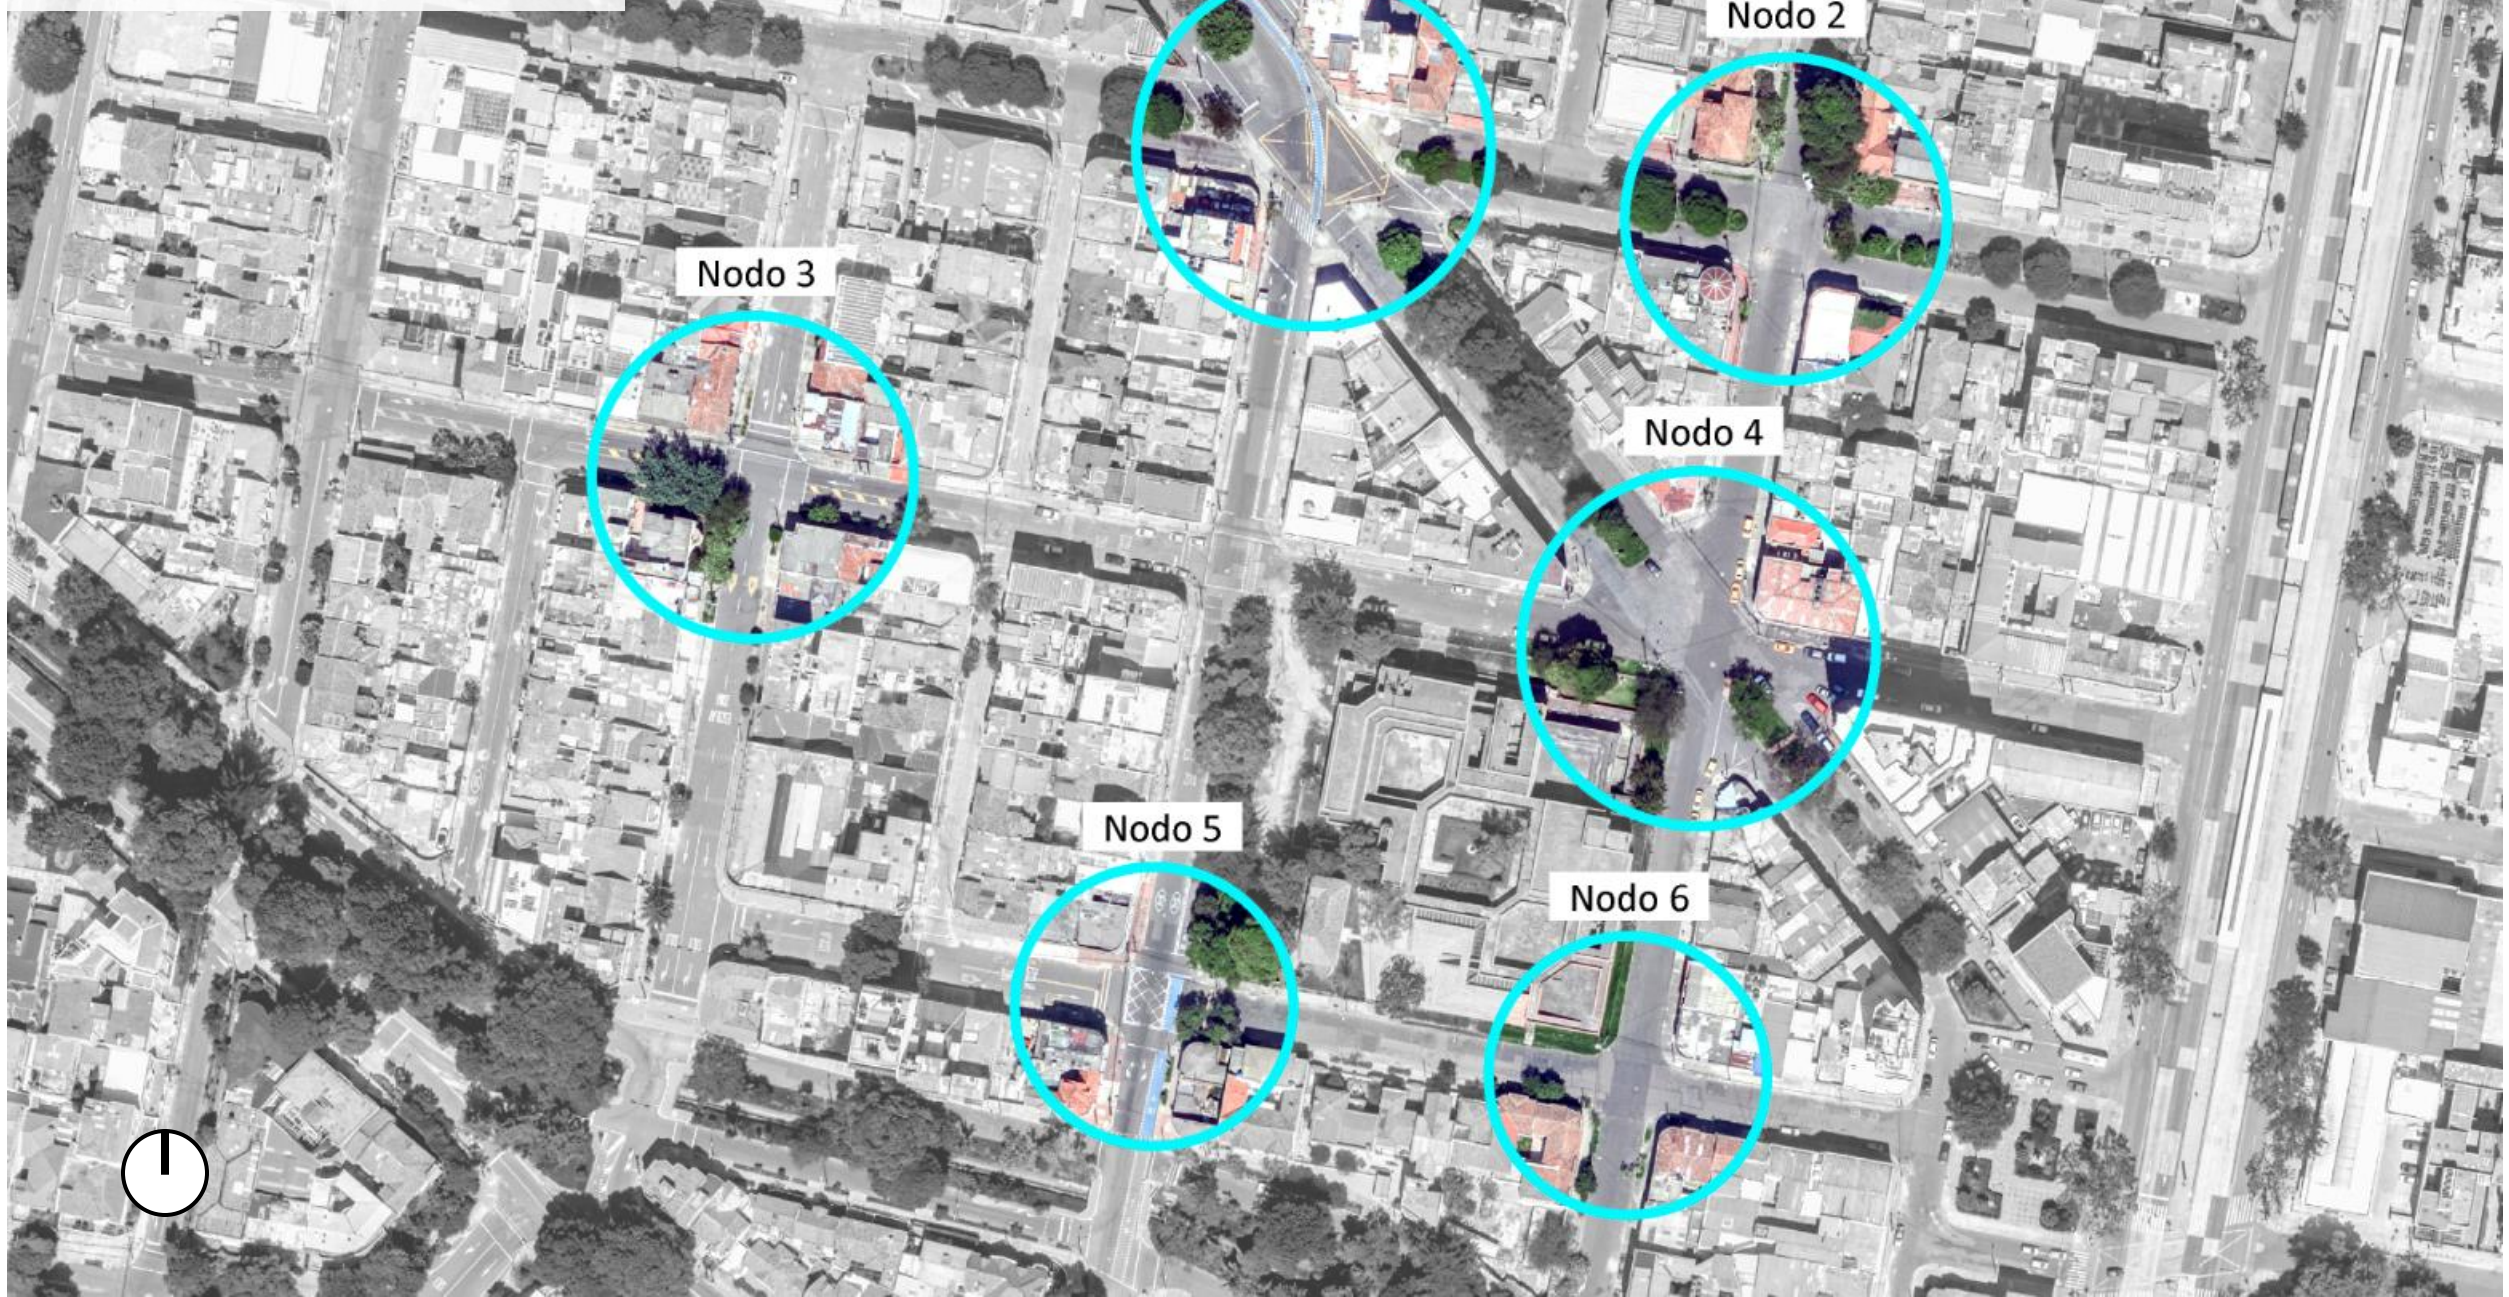
Nodo 1

Nodo 2

Nodo 3

Nodo 4

Nodo 5

Nodo 6

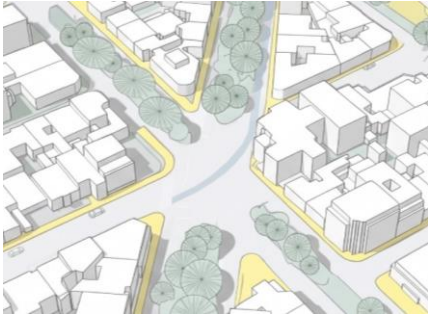
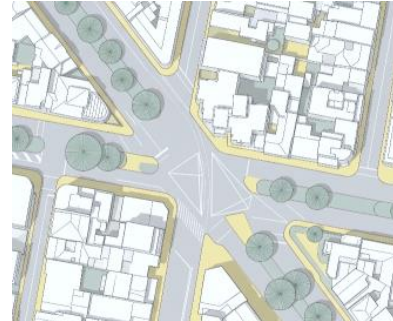
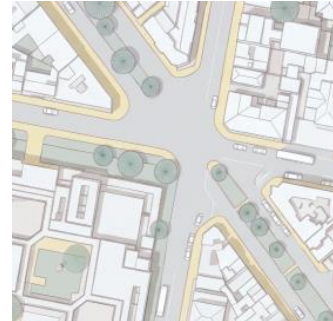
Nodo 1 (Calle 44 con Cra. 16) y Nodo 4 (Calle 43 con Cra. 15)

Nodos de Gran Sección Vial y Cruces Múltiples

Nodo 1: Registra tres inmuebles catalogados como BIC perimetrales, de los cuales dos disponen de antejardín de suelo blando. Los andenes ordinarios carecen de tratamiento vegetal hacia la franja de circulación peatonal, pero el nodo posee una gran amplitud física en su epicentro.

Nodo 4: Incluye dos inmuebles BIC perimetrales que carecen de antejardín. Los andenes comunes no presentan vegetación, a excepción de la acera que bordea la manzana del Centro Cultural, donde se localiza una franja de paisajismo con una cobertura vegetal de alta densidad.

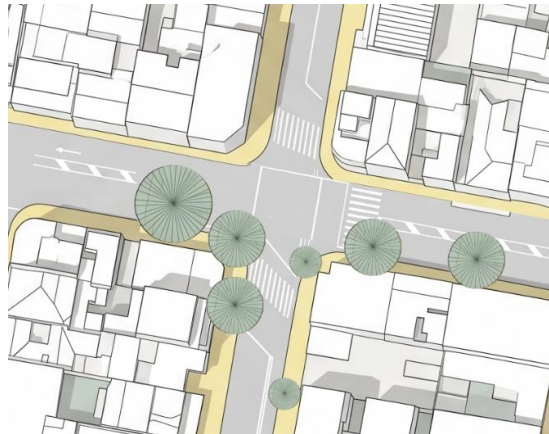
Nodo 2 (Calle 44 con Cra 15), Nodo 3 (Calle 43 con Cra 17),  
Nodo 5 (Calle 42 con Cra 16) y Nodo 6 (Calle 42 con Cra 15)

Nodos de escala residencial y calzada única

Intersecciones residenciales tradicionales de cruce simple formadas por el remate de cuatro esquinas donde interceptan cuatro tramos viales de calzada única o menor sección, caracterizadas por una presencia dominante de Bienes de Interés Cultural (BIC).

| COMPOSICIÓN DEL PAISAJE | | |
|---|---|---|
| <p>Bloqueo y oclusión parcial visual por densificación vegetal: en las esquinas que integran antejardín y franjas verdes (nodos 2 y 3), la masa vegetal interna es excesivamente densa y carece de poda técnica, ocultando por completo las portadas patrimoniales y proyectando sombras densas sobre los puntos de cruce.</p> <p>Exposición de fachadas deterioradas: en las esquinas con paramento directo y andenes duros desprovistos de vegetación (nodos 5 y 6), las afectaciones físicas y la falta de mantenimiento de los muros arquitectónicos quedan expuestas directamente en el primer plano visual del peatón.</p> <p>Reducción de la sección caminable: la presencia intermitente o desordenada de coberturas verdes mal gestionadas en andenes residenciales estrechos reduce el espacio efectivo para el peatón.</p> | <p>Manejo silvicultural selectivo (nodos 2, 3 y 5): aplicar podas de realce y aclareo de copas en las esquinas con antejardín verde e inmuebles BIC para despejar la línea de visión a la altura de los ojos del caminante y recuperar la lectura de la arquitectura tradicional. (Gestión de Secretaría de Ambiente).</p> <p>Tratamiento vegetal elevado en fachadas con paramento directo: fomentar en ventanas y balcones preexistentes de los frentes consolidados el uso de jardineras colgantes autónomas con sistemas de circuito cerrado (platos contenedores estancos) para incorporar verde y amortiguar visualmente las fachadas sin generar humedades ni tocar el suelo de la acera.</p> <p>Confinamiento de masa verde institucional (nodo 5): perfilar la vegetación densa de la esquina correspondiente al Centro Cultural para liberar el andén pavimentado.</p> | <p>Permeabilidad visual: en el nodo 3, es de máxima prioridad salvaguardar la cuenca visual representativa hacia el occidente por el eje de la Calle 43, donde se destaca nítidamente el remate de la aguja de la torre campanario de la Iglesia de Santa Teresita emergiendo sobre las cubiertas residenciales. En los demás nodos, las podas deben limpiar el primer plano visual (fachadas BIC perimetrales) y asegurar la lectura de los Cerros Orientales en el fondo.</p> <p>Funcionalidad general: debido a la escala angosta de estos andenes residenciales, la funcionalidad exige liberar las esquinas de vegetación saliente a un porte bajo, garantizando que el peatón mantenga un contacto visual directo y sin obstrucciones con la calzada vehicular antes de efectuar el cruce en calzada única.</p> <p>Espacios para adosamiento de vegetación: en todas las esquinas residenciales y frentes con paramento directo de este grupo, el ancho físico del andén es insuficiente para incorporar vegetación sobre el suelo. Por ende, el adosamiento vegetal solo es viable de forma elevada (fachadas, ventanas y balcones).</p> |
