# BARRIO SUCRE

# CARACTERIZACIÓN HISTÓRICA

CHAPINERO

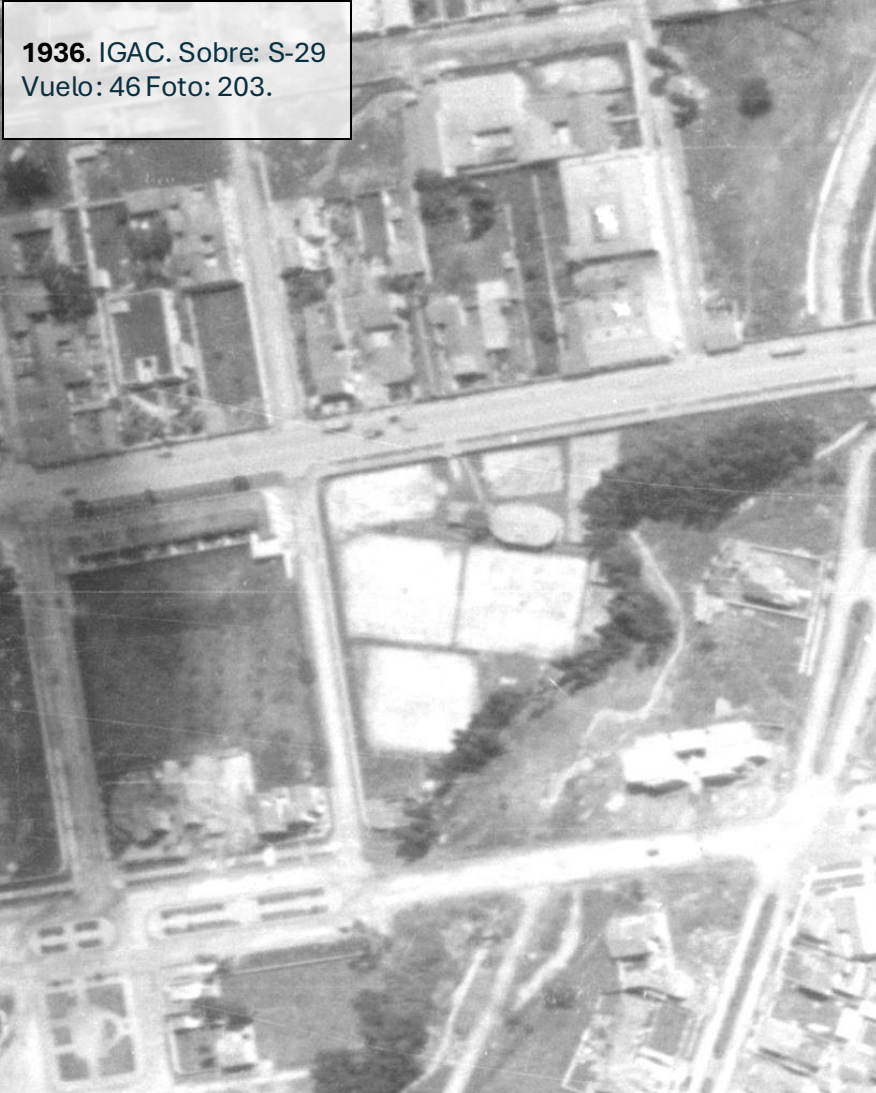
- Área delimitada fraccionada del desarrollo histórico del barrio Sucre.
- Relicto de vegetación anterior a la construcción de este sector del barrio.
- Río Arzobispo como configurador del área de influencia del proceso urbanístico diferenciado en el barrio Sucre.

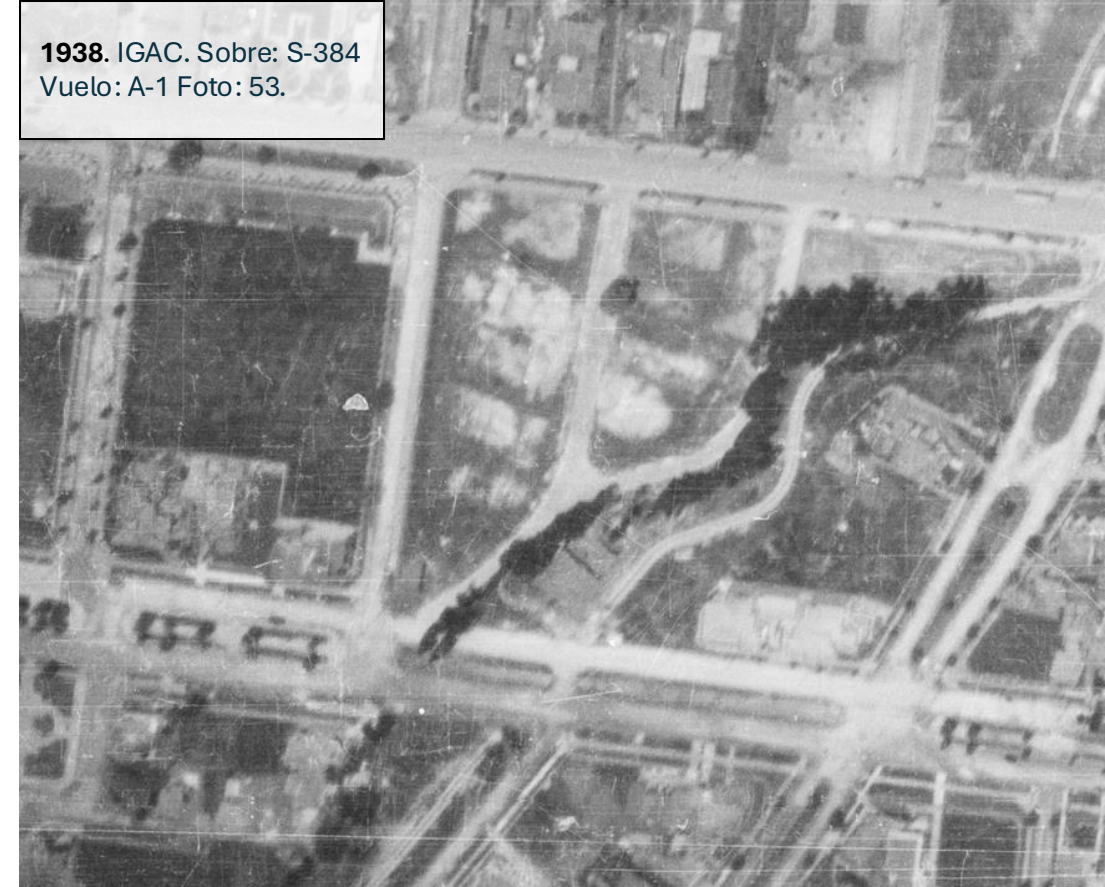
- Proceso de loteos sobre el área de influencia urbanizadora de este sector del barrio Sucre.
- Avance en la ejecución del trazado original de esta parte del barrio con presencia inicial de vegetación en el espacio público.
- Contexto vial determinado por la Carrera 13 (Avenida de la Paz) al oriente, la Avenida Caracas al occidente y la Avenida 39 al sur.
- Leve reducción del relictos de vegetación anterior al barrio sobre el canal del río Arzobispo.

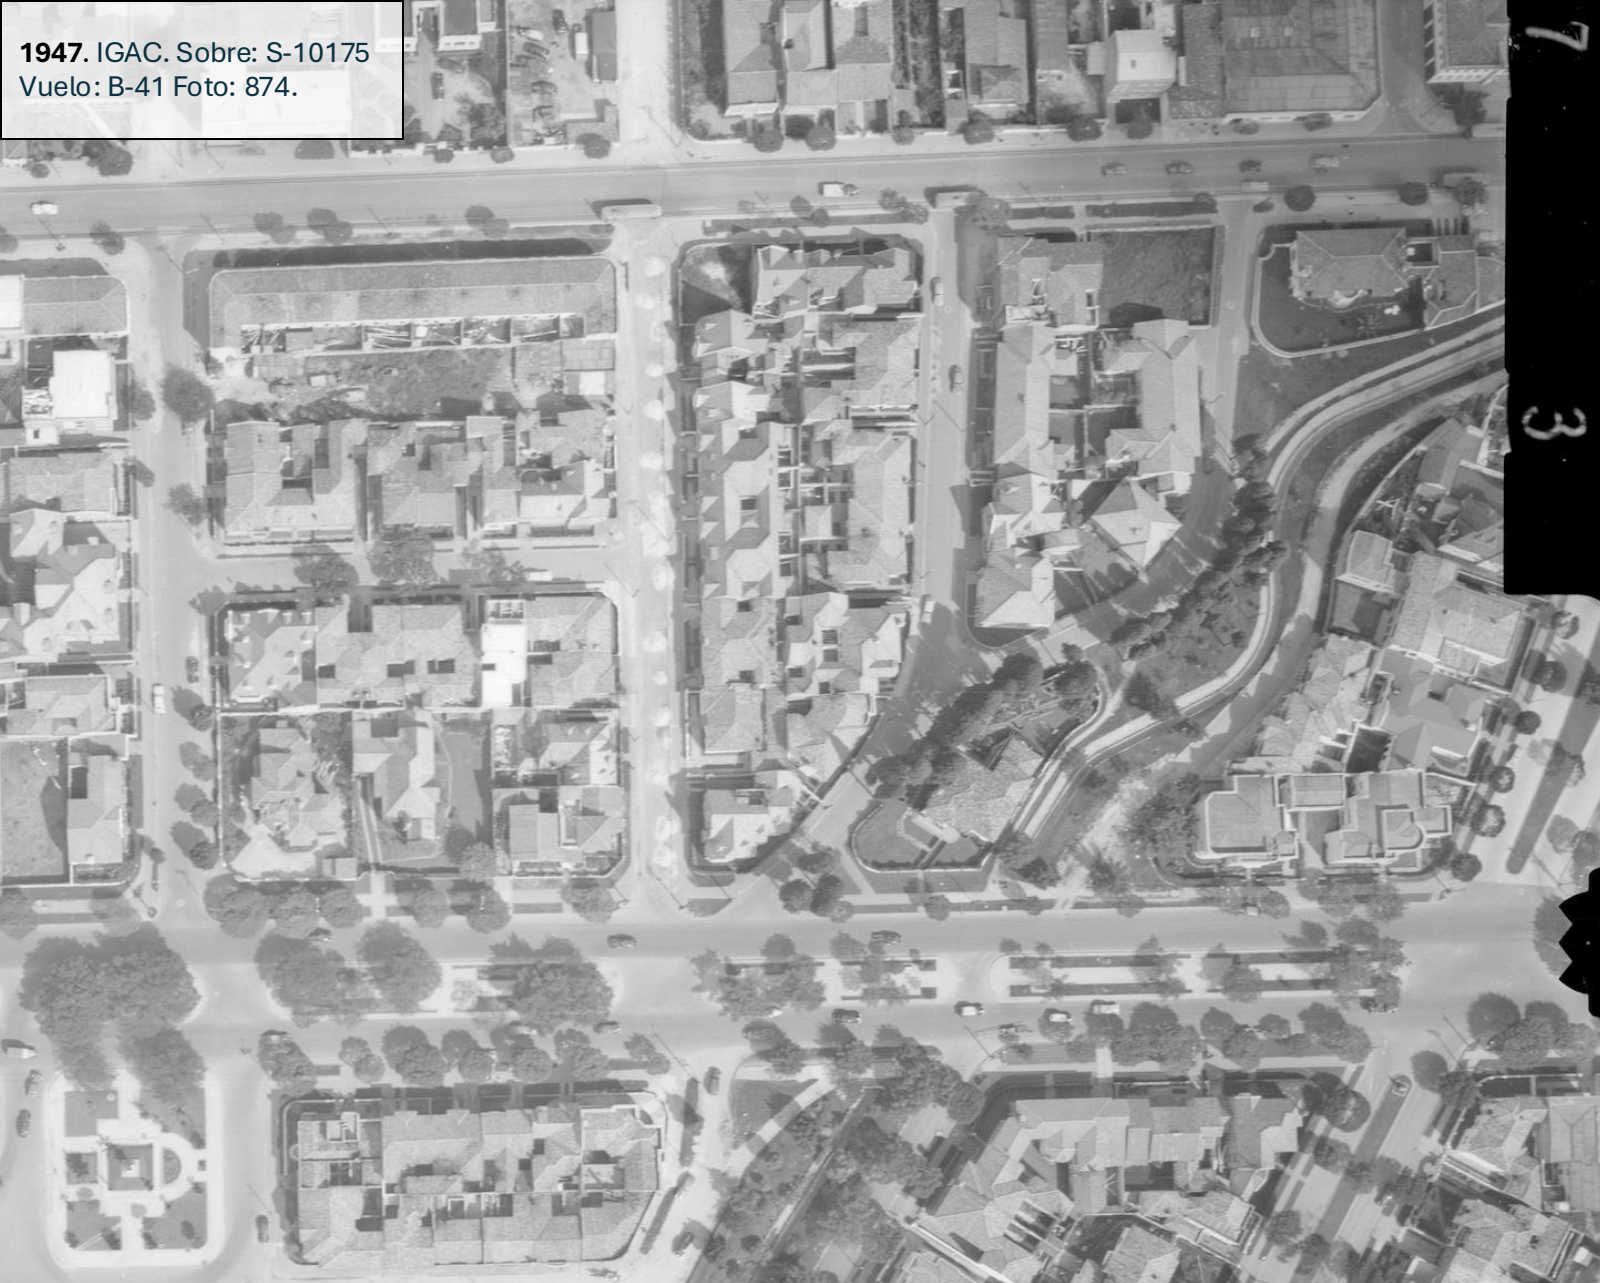
- Definición completa del trazado de este polígono del barrio Sucre.
- El trazado contempló la cinta verde en cada cuadrante de manera generalizada con sus antejardines y adaptada a la configuración con el río Arzobispo.
- Mayor ocupación arquitectónica de los cuadrantes y vigencia de casa quintas sobre los lotes del barrio.
- Considerable reducción del relicto antiguo de arbolado sobre el río Arzobispo.
- Crecimiento del arbolado sobre las franjas verdes de las manzanas interiores y el perfil vial de la carrera 13 y avenida Caracas.
- Algunos cuadrantes no tienen presencia de arbolado en las franjas verdes.

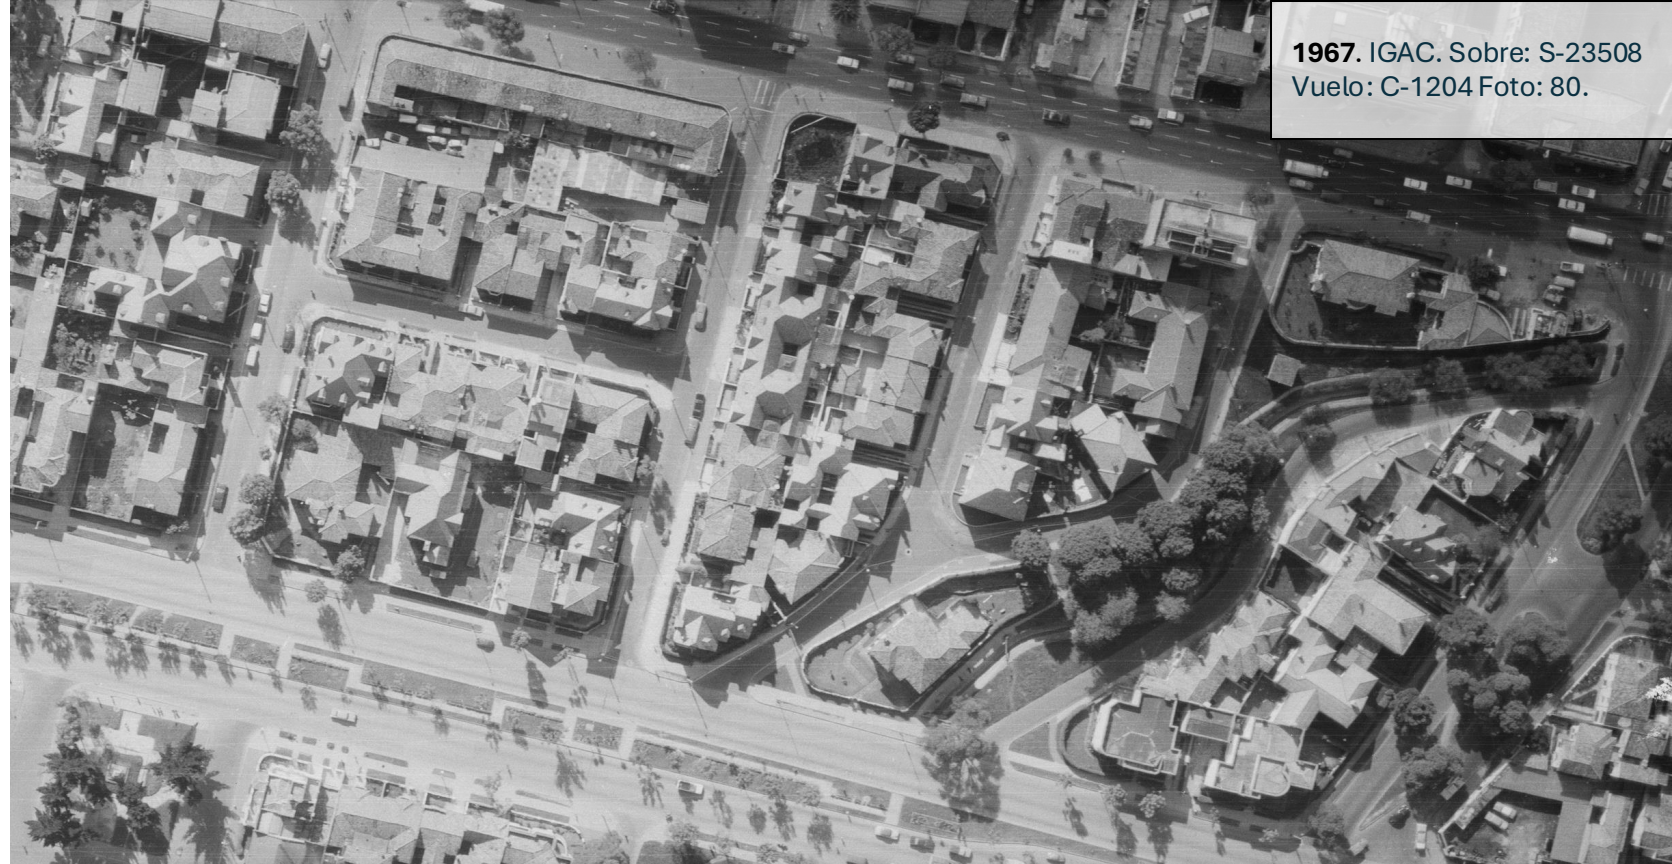
1967. IGAC. Sobre: S-23508  
Vuelo: C-1204 Foto: 80.

- Se mantiene el arbolado de porte alto en el espacio público.
- Presencia de arbolado sobre las manzanas con una renovación en la plantación de arbolado joven.
- Baja presencia de estratos de vegetación en los antejardines y cuadrantes sin permanencia de arbolado en las franjas verdes.

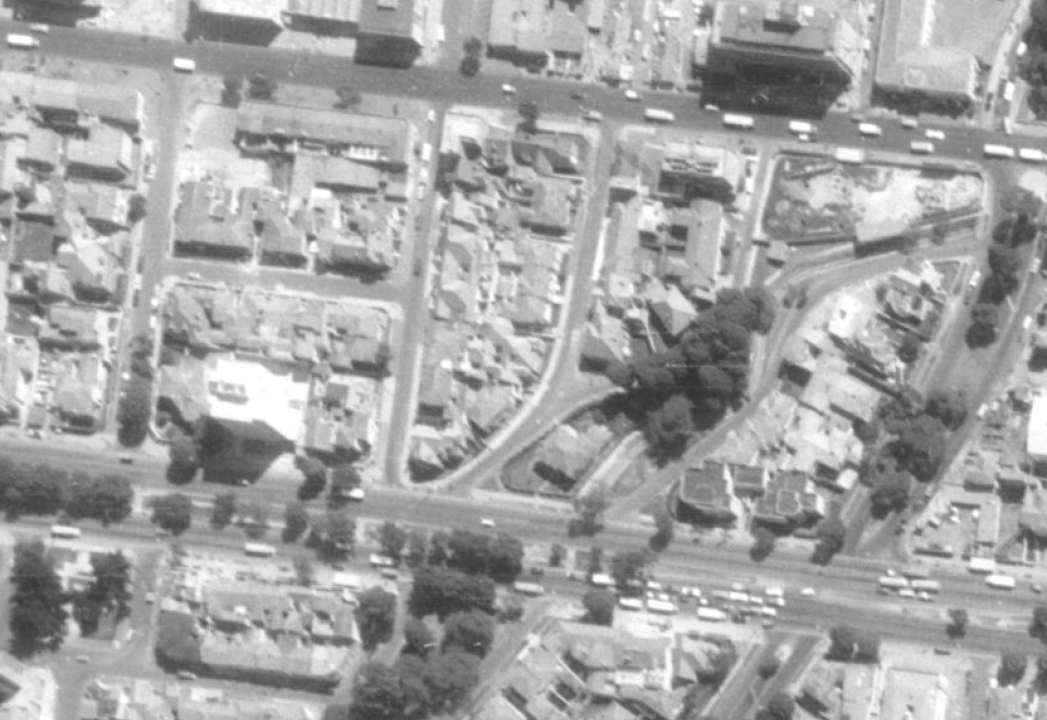
**1973.** IGAC. Sobre: S-26438  
Vuelo: C-1436 Foto: 51.

- Reducción del arbolado de porte alto en el conjunto de las manzanas.
- Se mantiene la vegetación desarrollada en las calles externas del polígono del barrio.

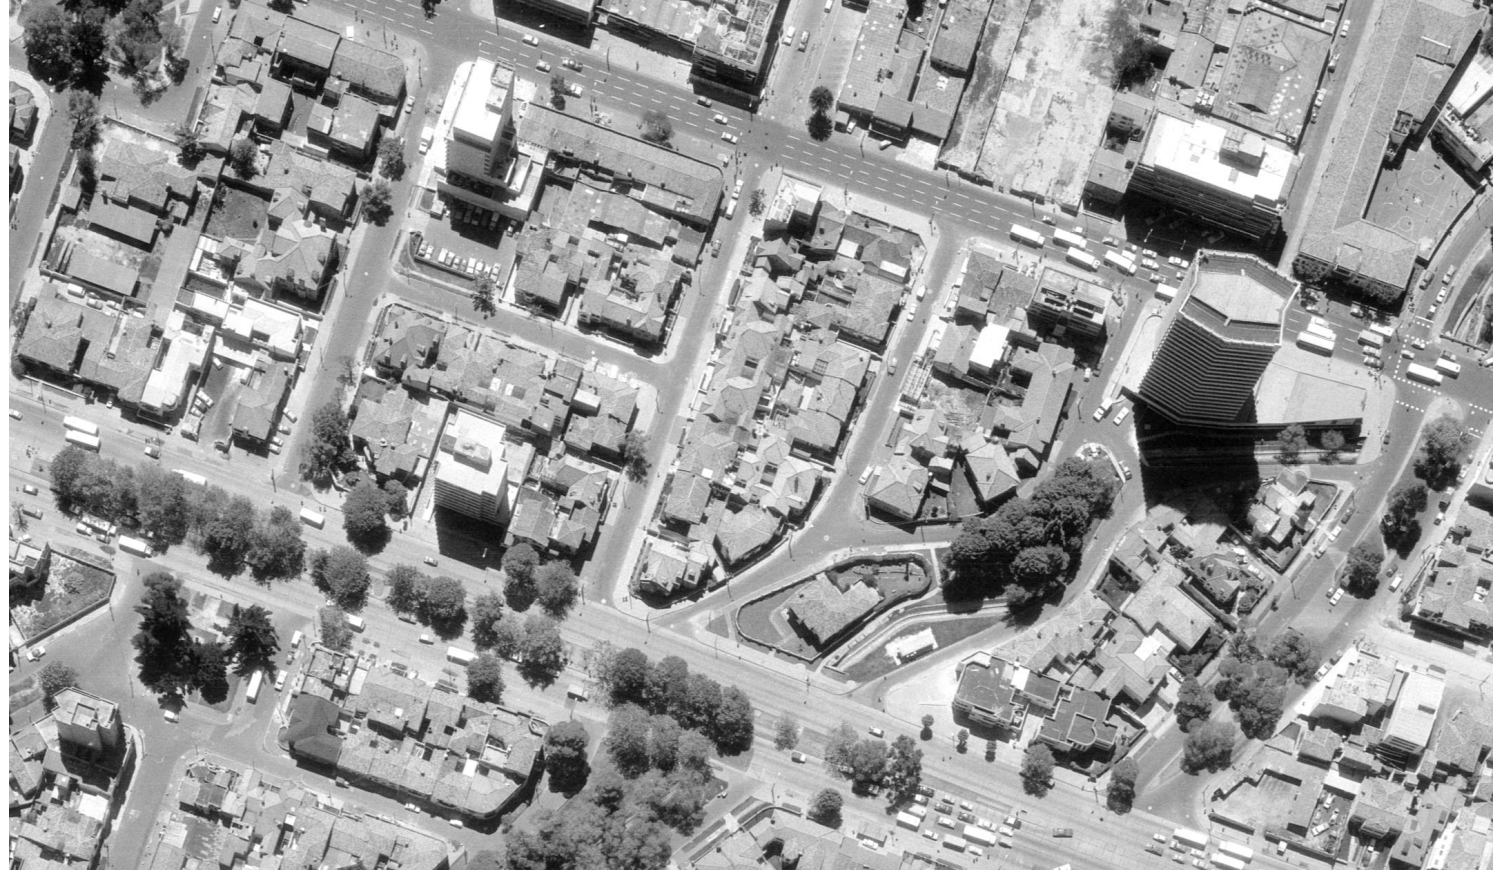
**1977.** IGAC. Sobre: S-28862B  
Vuelo: C-1763 Foto: 127.

- Presencia de edificaciones nuevas en gran altura y desarrollo de este sector con énfasis en servicios comerciales y de oficinas.

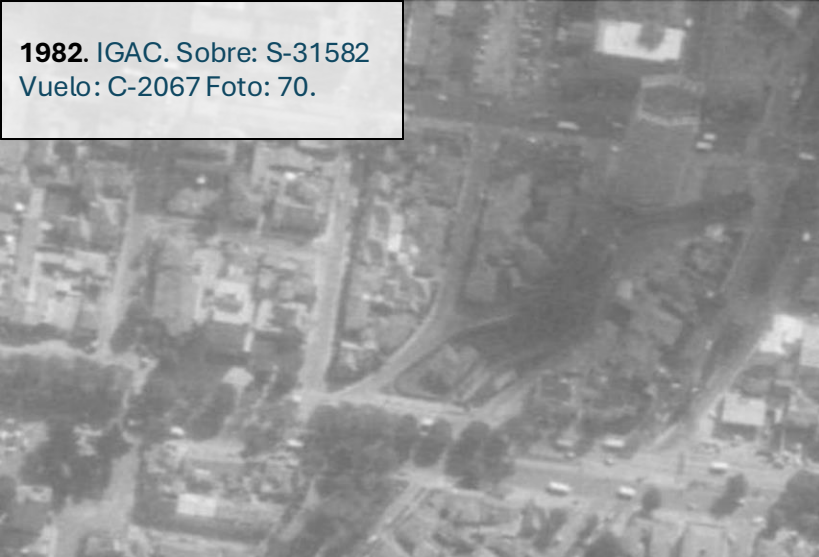
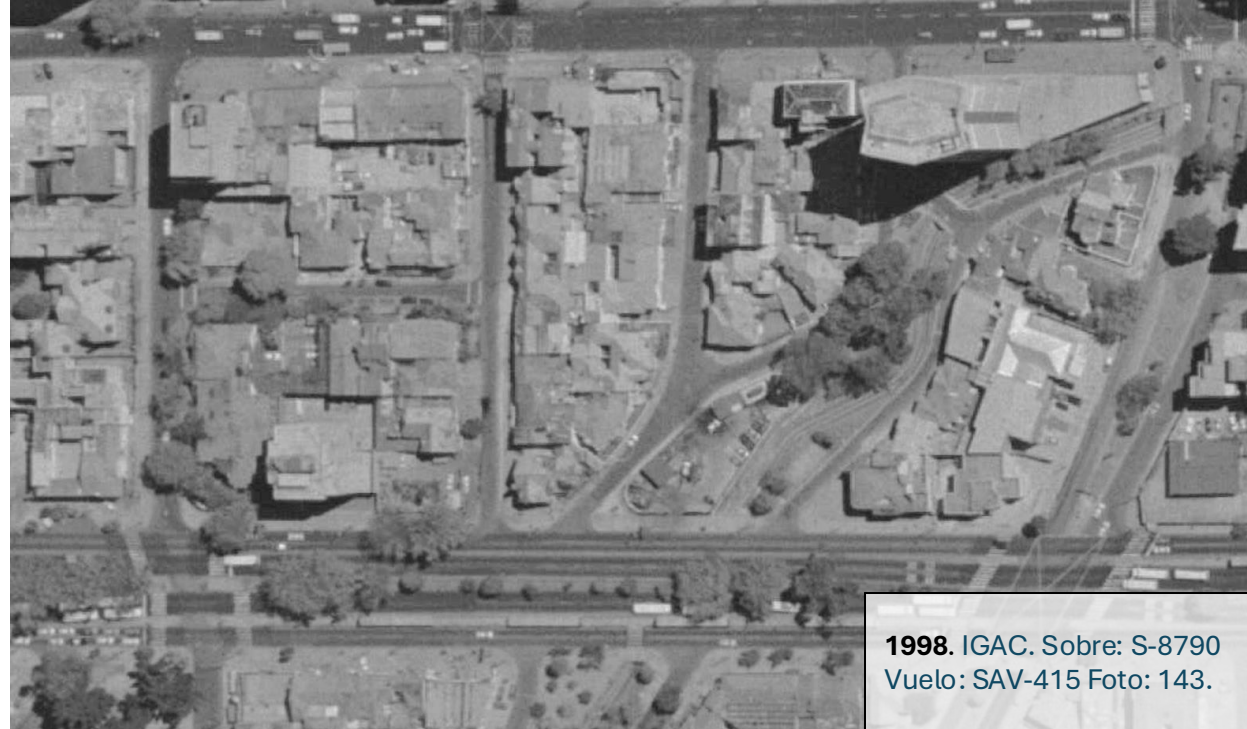
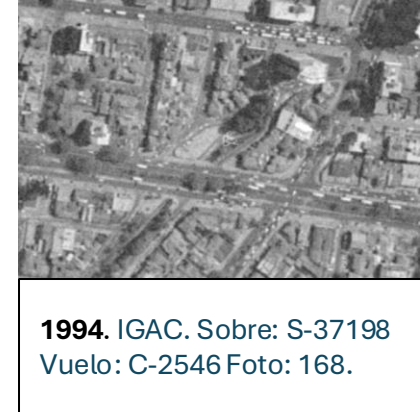
- Menos presencia de árboles sobre las calles que comunican al interior del polígono del barrio Sucre.
- Comienza un pequeño proceso de aumento del arbolado de porte alto en algunas calles del barrio (una manzana).
- Vegetación dispersa en toda el área delimitada y baja cantidad de arbolado en el espacio público.
- Una manzana mantuvo en el tiempo la permanencia con recambio de vegetación arbolada en la franja verde.
- La presencia de vegetación fue constante sobre la ronda del río Arzobispo.

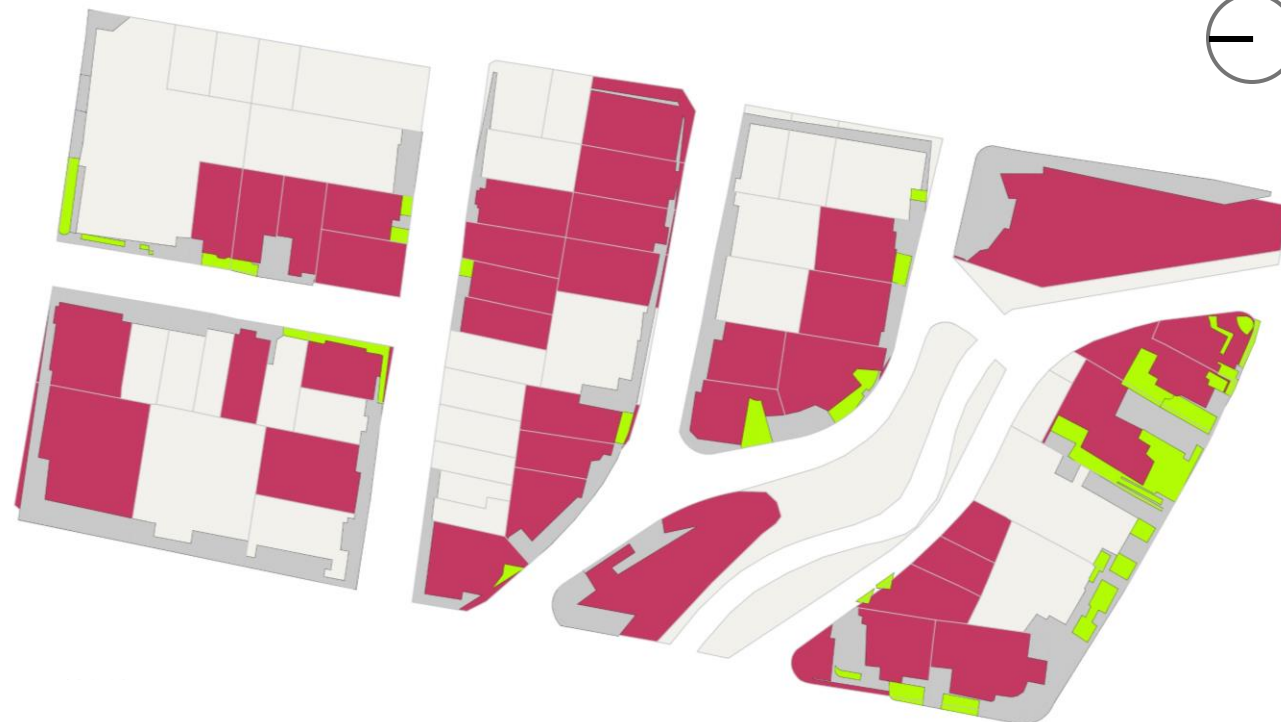
**5.379 m<sup>2</sup> de zonas verdes**

Andenes 438 m<sup>2</sup>

Antejardines 4.941 m<sup>2</sup>.

**4.315 m<sup>2</sup> (87%) se han endurecido**

**626 m<sup>2</sup> (13%) son blandos**

**Ahora bien, luego de las revisiones, se indica que para estas zonas verdes el 87% (4.315 m2) se han endurecido y 13% (626 m2) son blandos.** Estableciendo escenarios de intervención inmediata o en corto plazo (zonas blandas), y de intervención a largo plazo para las zonas endurecidas, luego de las acciones culturales, sociales, de control urbanístico y administrativas de recuperación del espacio público.

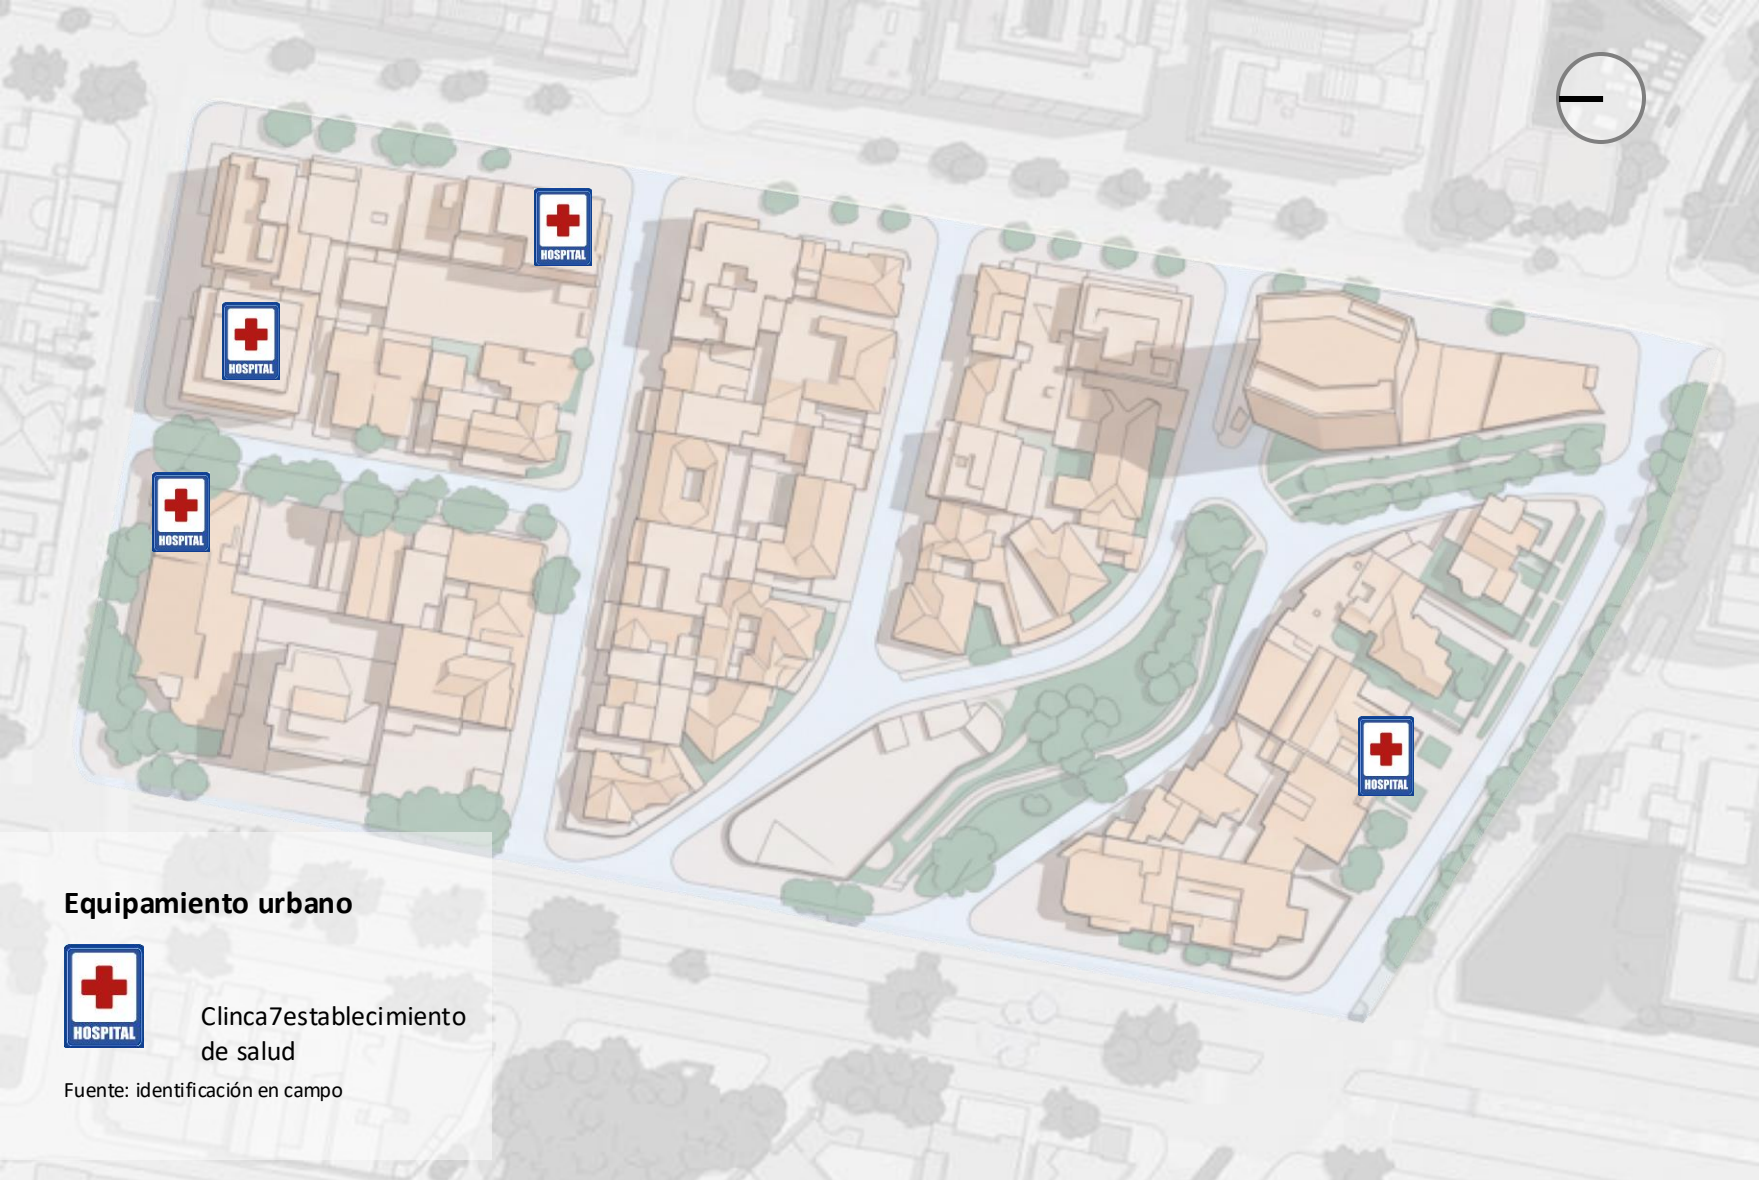
## Equipamiento urbano

El polígono presenta una oferta limitada de equipamiento urbano, destacándose únicamente la presencia de algunos establecimientos vinculados a servicios de salud. No se identificaron infraestructuras educativas, religiosas, ni de entidades públicas, lo que configura una baja diversidad de servicios institucionales en el sector.

La dinámica predominante está asociada a la oferta de servicios complementarios, principalmente parqueaderos, restaurantes y cafeterías, que configuran un entorno funcional pero con una escasa capacidad de generar dinámicas de integración comunitaria.

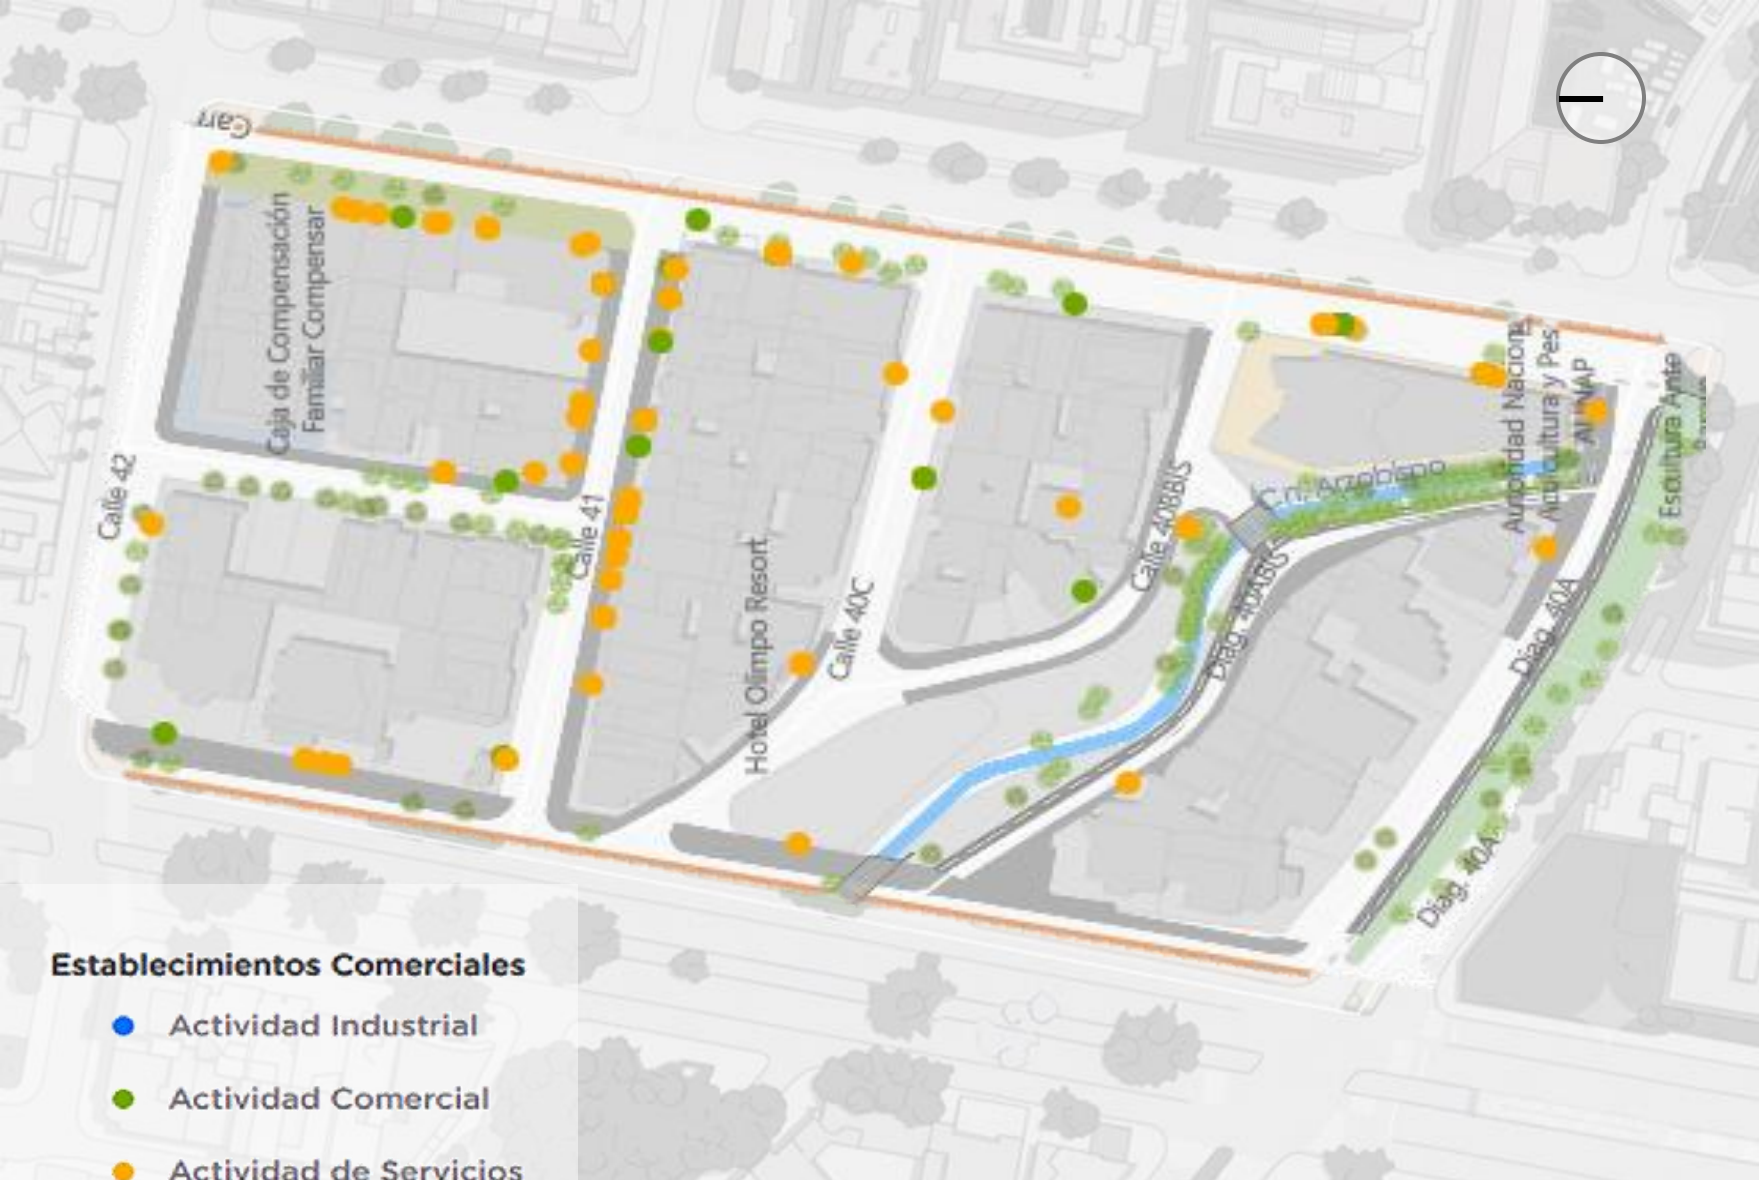
## Establecimientos Comerciales

Con base en la información del IDECA, este polígono está constituido principalmente por establecimientos de servicios y algunas actividades comerciales, sin que se identifiquen usos industriales ni el sector financiero. Esta composición de establecimientos resulta determinante para definir acciones de apropiación sobre las coberturas vegetales, dado que la dinámica del sector se vincula directamente con la interacción cotidiana de residentes, así como de trabajadores y usuarios de los servicios allí presentes.

Un aspecto relevante en este polígono es la división funcional que se establece entre la calle 40 C y la calle 41, donde los inmuebles actúan como barrera que rompe la continuidad de la vegetación entre los costados norte y sur, además de condicionar los flujos de movilidad. Esta situación evidencia la necesidad de implementar estrategias complementarias de integración comunitaria que permitan mitigar dicha limitación y fomentar una mayor unificación espacial y funcional del área.

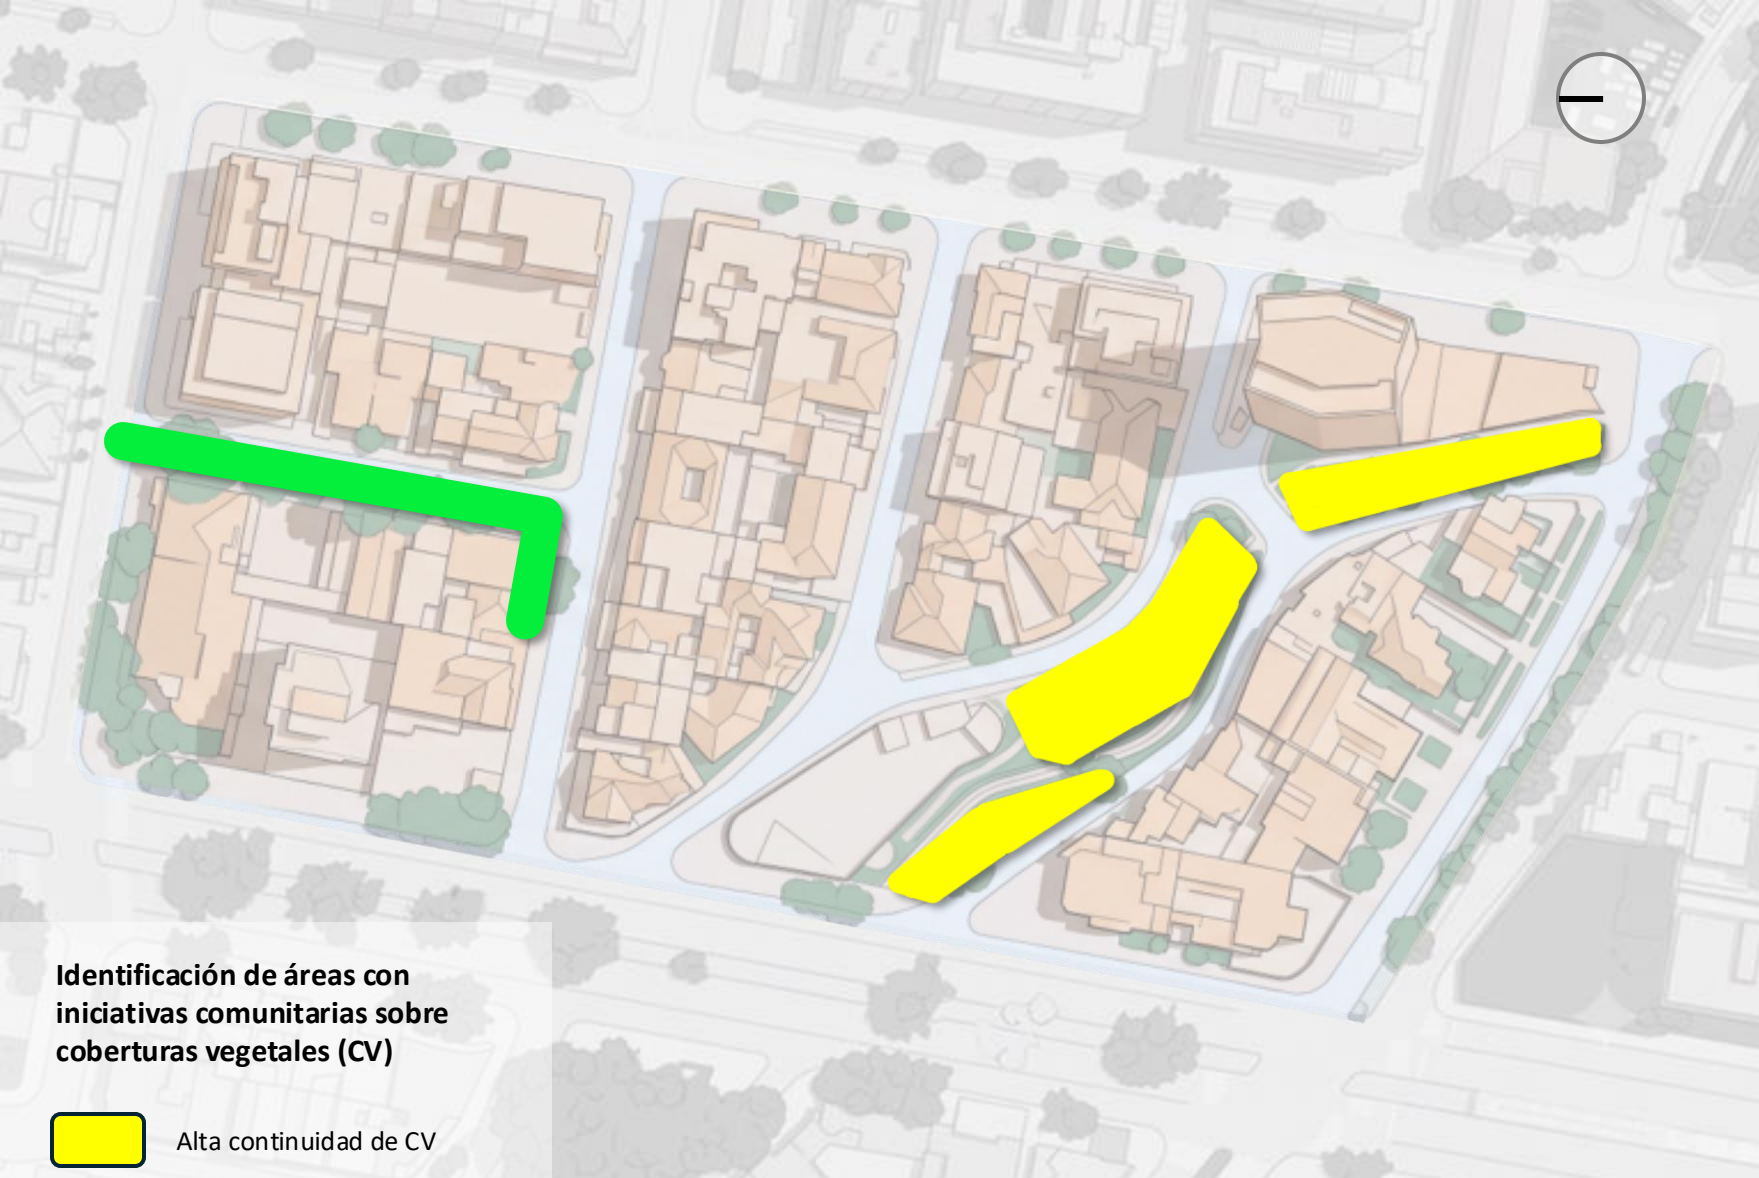
## Identificación de áreas con iniciativas comunitarias sobre coberturas vegetales - CV

Las áreas identificadas con mayores iniciativas de vegetación en el polígono del barrio Sucre se concentran en dos lugares específicos, el primero ubicado en el corredor del canal Arzobispo con vegetación presente dentro de la zona de protección del cuerpo de agua; y el segundo, sobre la carrera 13 A, entre calles 41 y 42. Aunque estos espacios se caracterizan por su mayor cobertura vegetal, no necesariamente se vinculan con procesos de apropiación o articulación comunitaria.

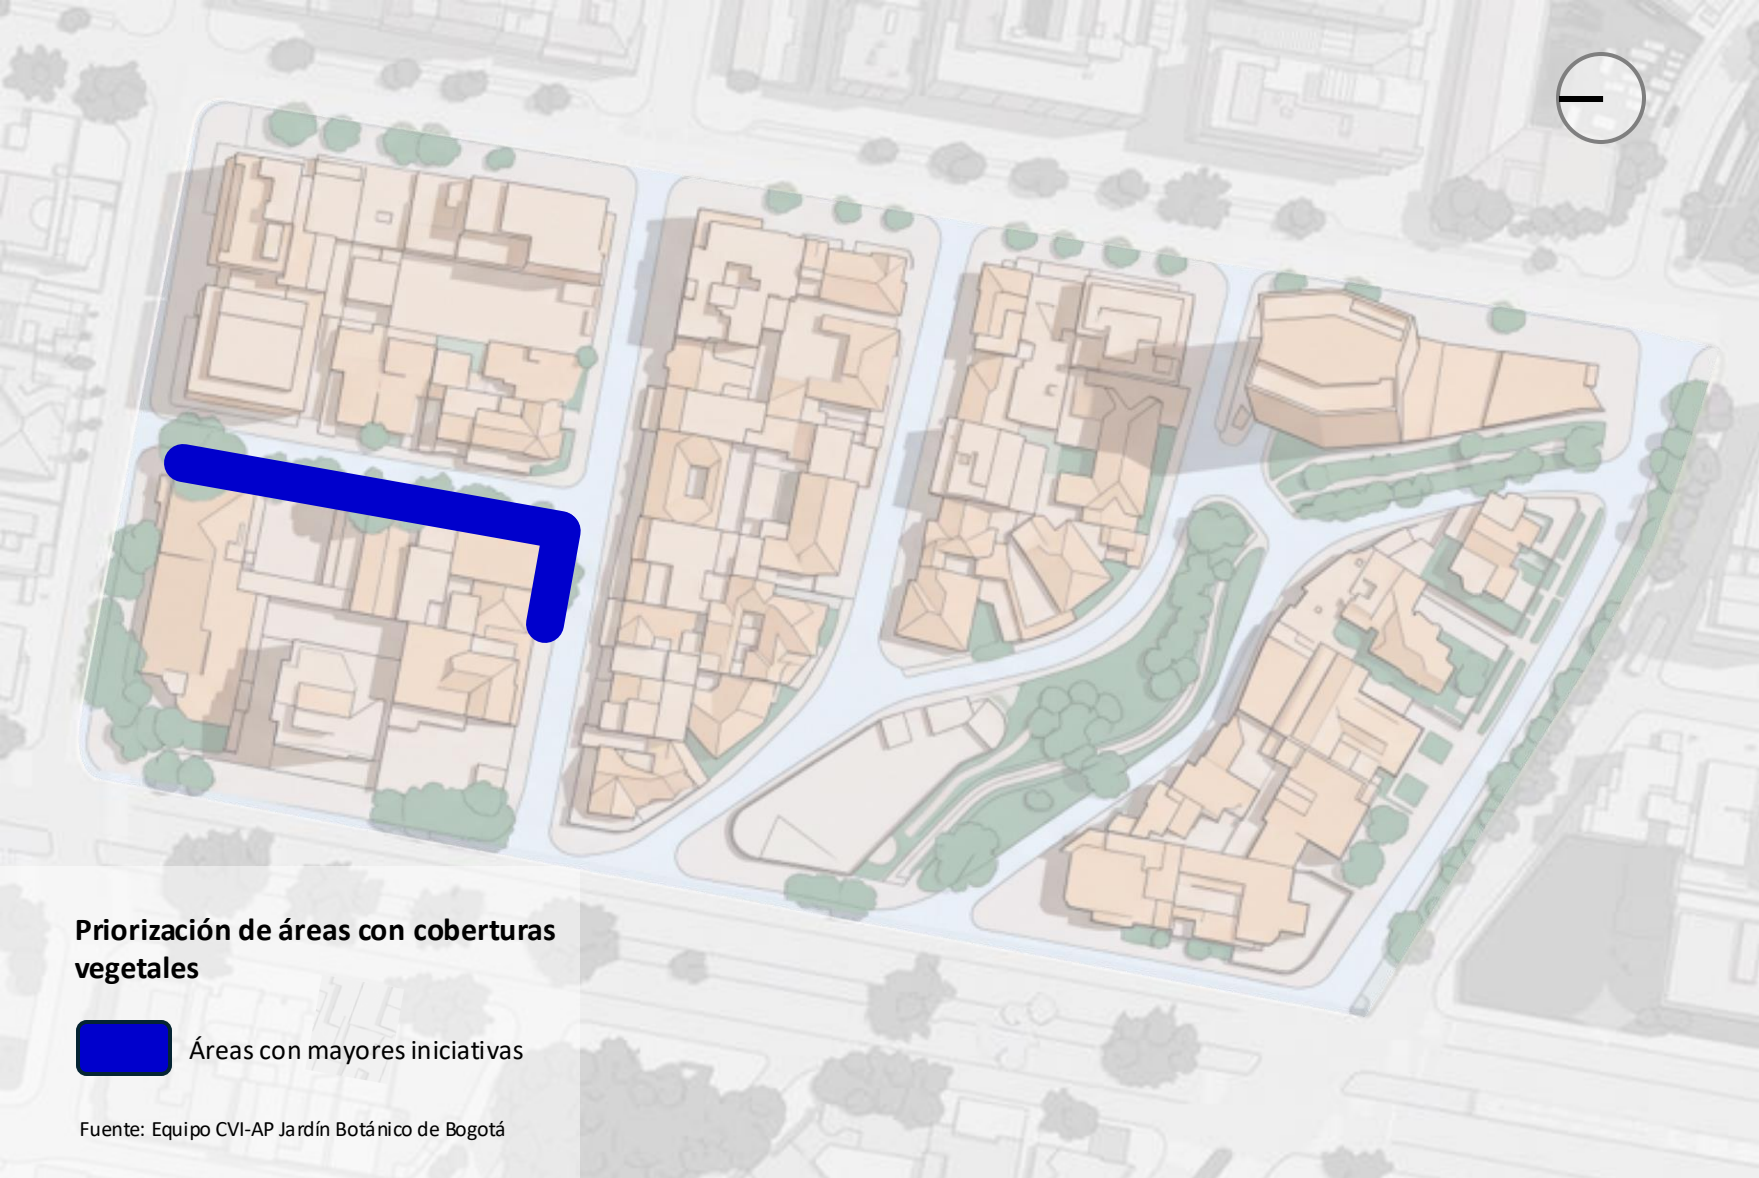
## Priorización de áreas con coberturas vegetales - CV

La priorización de las áreas parte de los lugares que presentan mayor continuidad y donde se evidencia una percepción positiva y aceptación sobre la vegetación. Dichas condiciones generan el escenario favorable para fortalecer y consolidar las coberturas vegetales en el barrio, mediante el desarrollo de estrategias participativas orientadas al mejoramiento de la vegetación existente y la recuperación o manejo de las áreas endurecidas. Adicionalmente, la vinculación activa de la comunidad es fundamental para contribuir en las intervenciones, el cuidado y la sostenibilidad de la vegetación a largo plazo.

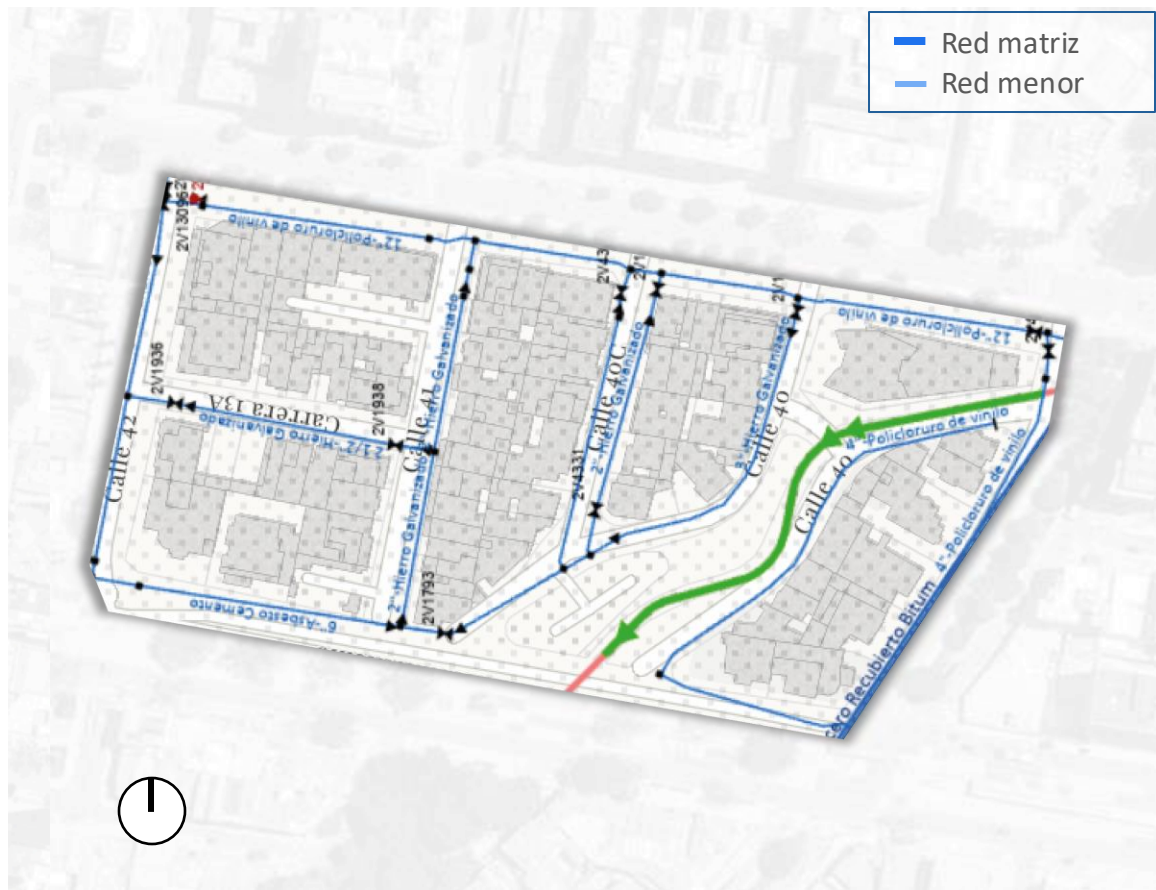
### Diagnóstico de infraestructura y limitantes Constructivos

A escala barrial, el polígono de Sucre presenta una trama hidráulica distribuida sobre su trazado vial interno y perimetral. La Red Matriz discurre a lo largo de los bordes del sector, consolidando franjas de servidumbre técnica de acceso restringido para intervenciones profundas. A su vez, la Red Menor se extiende bajo las aceras e internándose por los pasajes y vías locales. Esta configuración del subsuelo actúa como una condicionante directa para el reverdecimiento, haciendo indispensable que la incorporación de cobertura vegetal sea de carácter estrictamente superficial para salvaguardar la infraestructura hidráulica y su mantenibilidad.

### Instalaciones subterráneas:

- Sistema de acueducto
- Red de gas natural

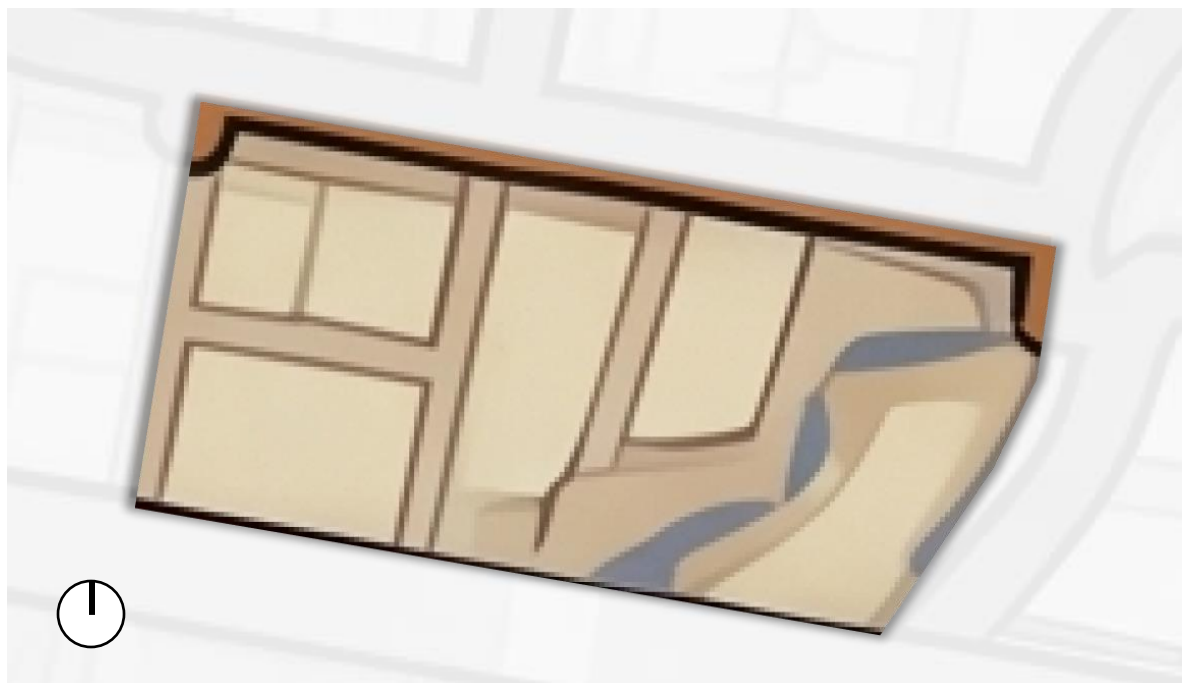
### Diagnóstico de infraestructura y limitantes Constructivos

A escala barrial, el sector de Sucre se encuentra clasificado bajo las áreas de Prioridad 2 para ampliación de capacidades de acuerdo con las determinantes del POT, enmarcado por las líneas principales de conducción energéticas. Esta condición refleja que el subsuelo no solo alberga trazados activos, sino que está proyectado para futuras obras de optimización e infraestructura de gas. Esta presencia define una condicionante determinante para el reverdecimiento: la vegetación no debe plantearse mediante excavaciones severas o estructuras fijas que comprometan las tuberías actuales o futuras ampliaciones, sino mediante alternativas ligeras, adaptables y que demanden la mínima alteración del terreno.

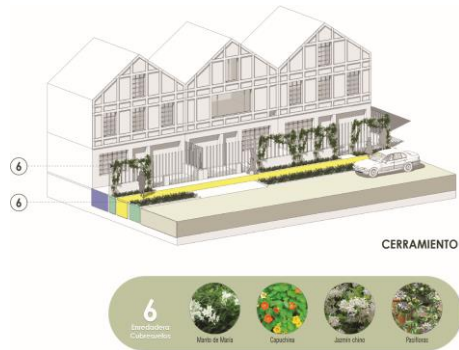
Carrera 13 a (Entre la calle 41 - calle 42)

El recorrido de este eje de escala barrial comienza por un edificio contemporáneo que maneja un retroceso formal e implementa macetas como transición con el espacio público, avanzando sobre un perfil peatonal caracterizado por andenes con franjas verdes discontinuas y alcorques arborizados. A lo largo de los costados coexisten antejardines de suelo blando en inmuebles catalogados como Bienes de Interés Cultural (BIC) junto a antejardines endurecidos vinculados a la actividad institucional. Finalmente, el eje remata en una de sus esquinas con la intervención del antejardín original de una estructura BIC, donde se registra la ocupación del espacio mediante una estructura física adosada con cubierta de teja plástica, sobre la cual se extiende el follaje y la vegetación de la fachada.
