# BARRIO SUCRE

# CARACTERIZACIÓN HISTÓRICA

CHAPINERO

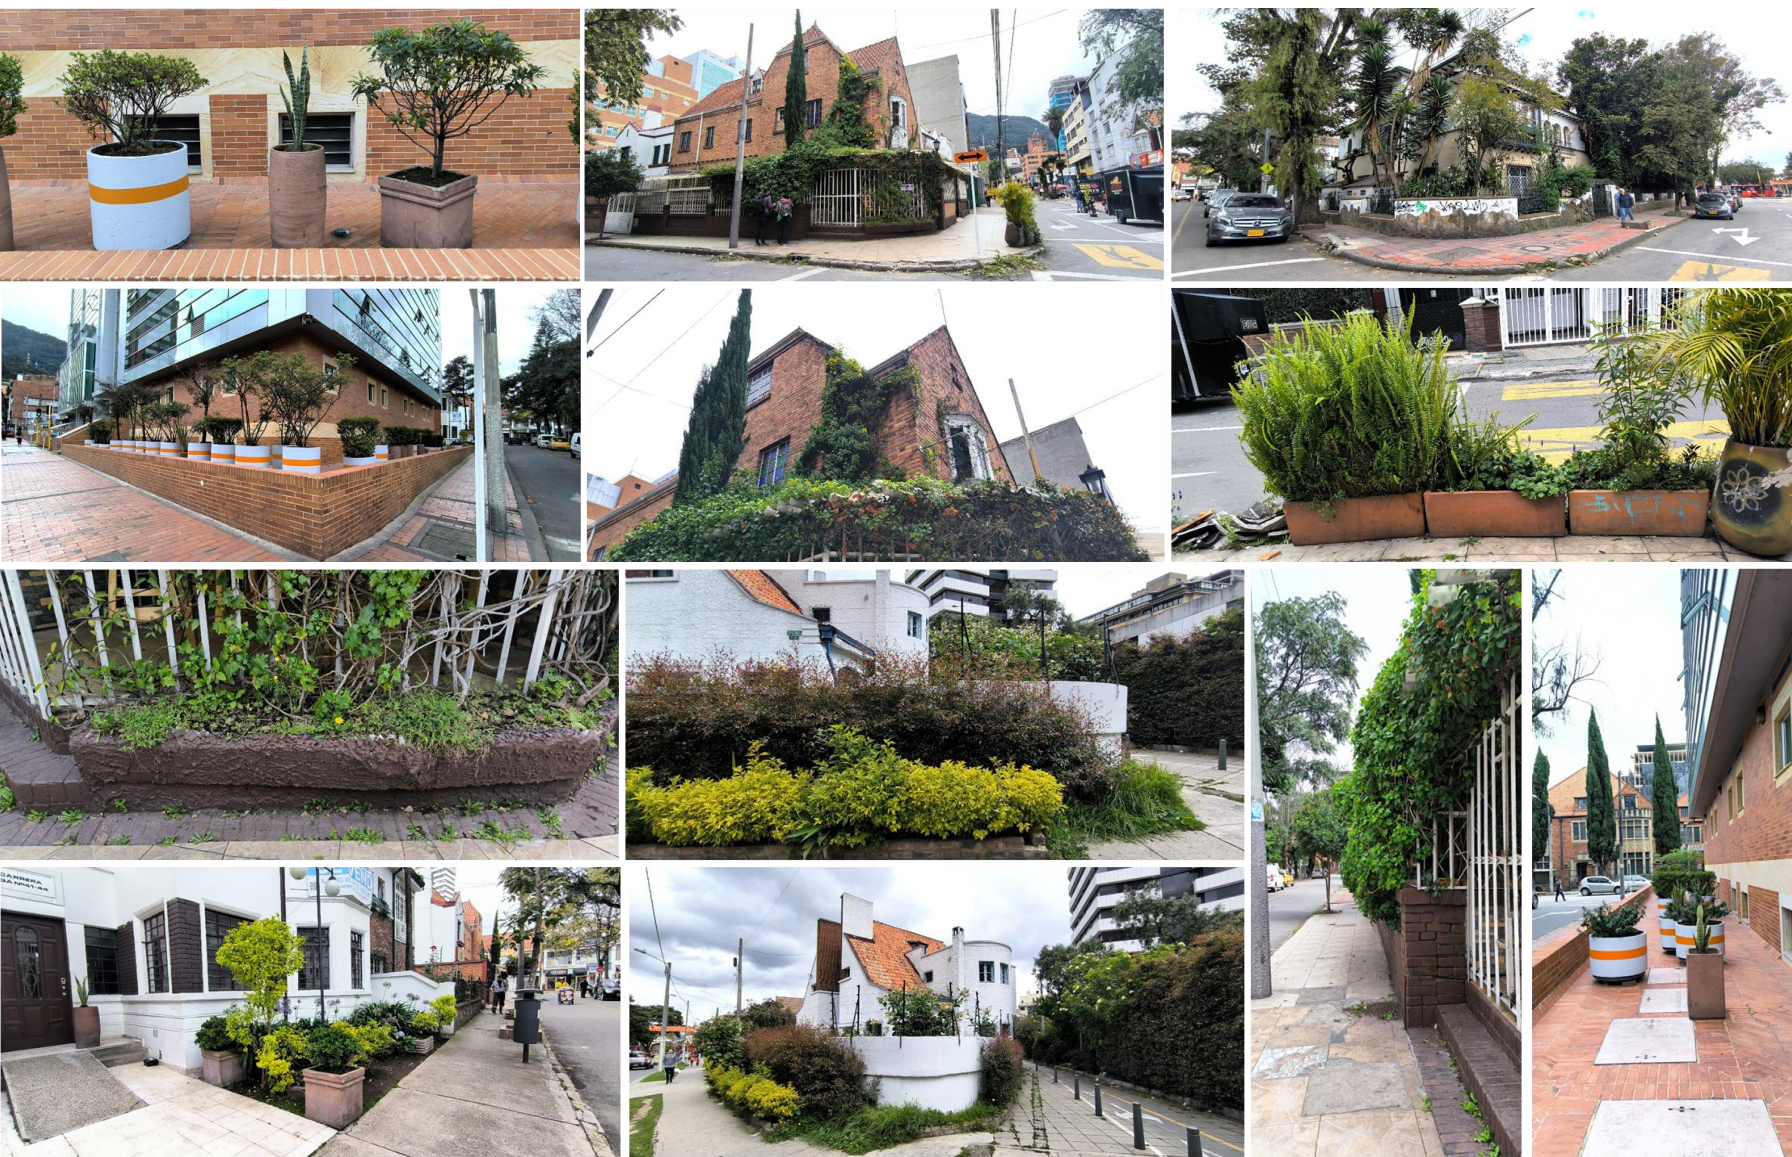
Registro Fotográfico de Estrategias de Reverdecimiento Implementadas a lo largo de los ejes, se reconoce la incorporación de fachadas vegetales, una cubierta vegetada, jardineras de mampostería integrada y macetas modulares dispuestas sobre los ejes de circulación peatonal.
