**EVALUACIÓN DE SITIO:  
URBANIZACIÓN  
MULTIFAMILIAR RINCÓN**

**JARDÍN BOTÁNICO “JOSÉ CELESTINO MUTIS”**

**Bogotá D. C., octubre de 2022**

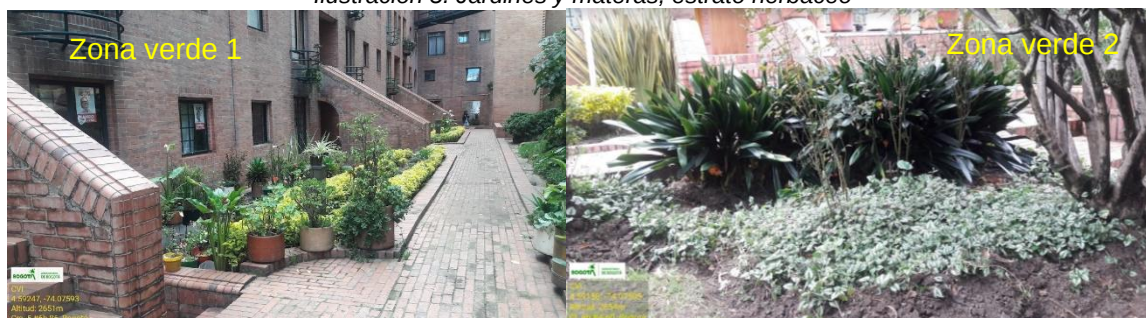
*Ilustración 5. Jardines y materas, estrato herbáceo*

El estrato herbáceo de las dos zonas, está conformado por plantas de jardín, ubicadas en contenedores que hacen parte de la infraestructura, en zonas verdes estrechas y materas superpuestas en pisos y muros, habitualmente muy cerca de

las viviendas. Presenta diferentes arreglos y características del material vegetal, es decir, en algunas de ellas se encuentran arreglos de jardinería monoespecíficos y en las otras áreas, se encuentran arreglos florísticos que involucran más de una especie vegetal, algunos conservando una estructura geométrica otros con características, un tanto bucólicas. No se identificaron jardines verticales o terrazas verdes.

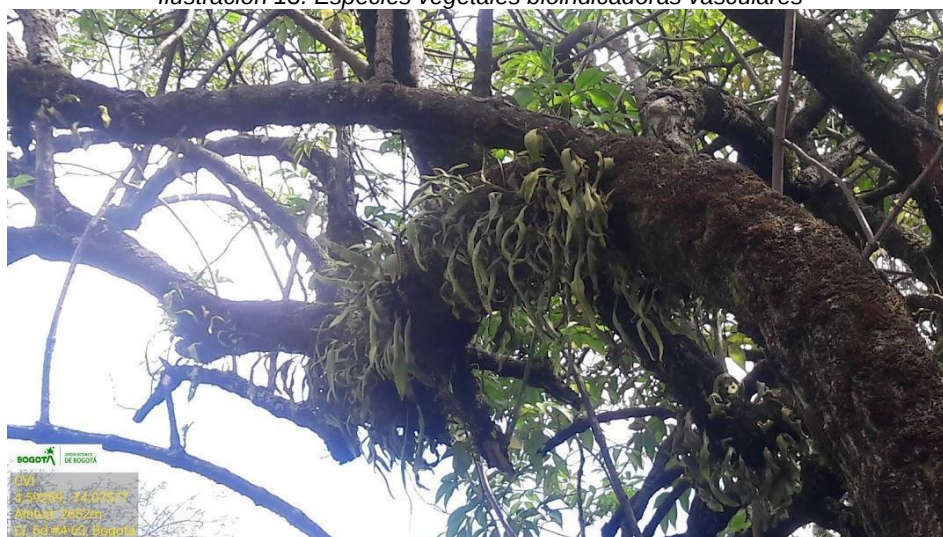
Ilustración 13. Especies vegetales bioindicadoras vasculares

Algunas especies presentan especies bioindicadoras. Se observaron algunas plantas con epífitas vasculares, que son plantas que crecen sobre otras, encontrándose en las ramas de los árboles, principalmente, helechos. Determinando la buena calidad ambiental del lugar.

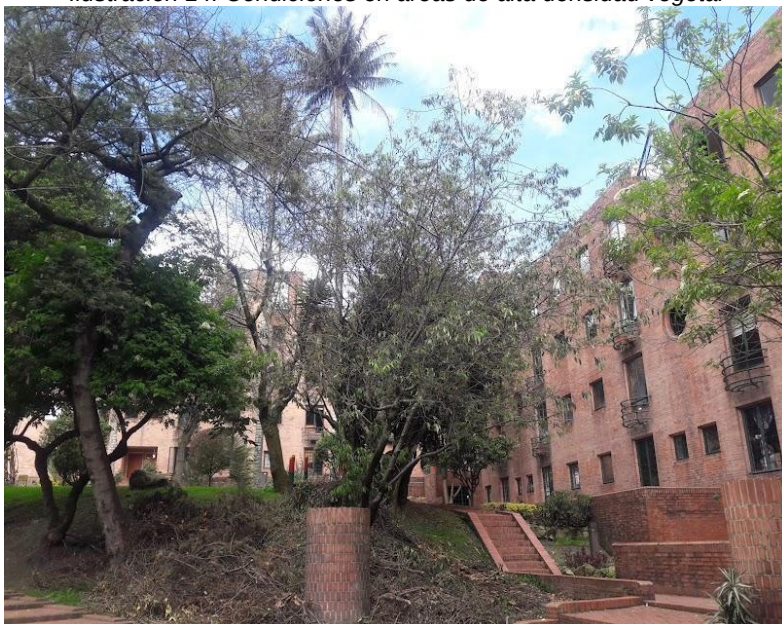
*Ilustración 14. Condiciones en áreas de alta densidad vegetal*

Sus características de temperatura, humedad y vientos están condicionados principalmente al confinamiento que presenta por las viviendas que la rodean, la

incidencia de luz solar, en parte está limitada por el mismo factor, pero adicionalmente, por la densidad de árboles y arbustos, en algunos sectores.

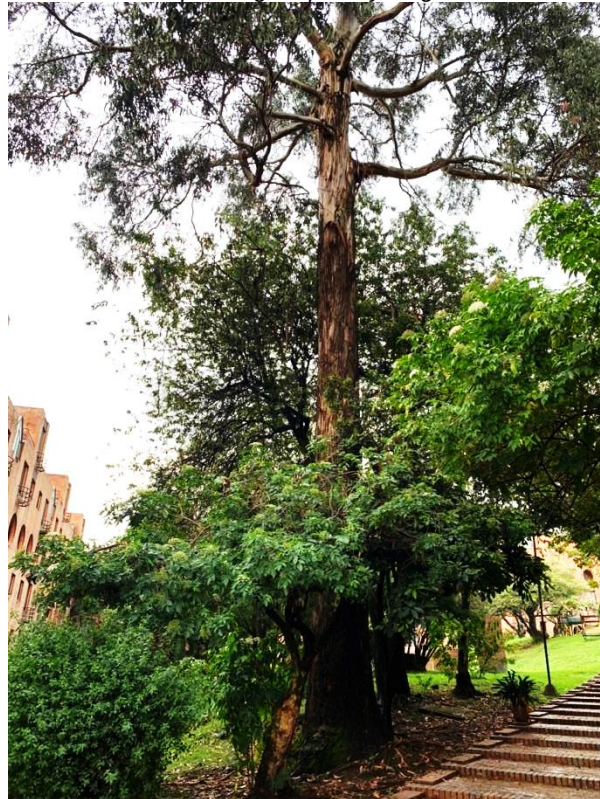
En cuanto a la vegetación arbórea se pudo identificar algunos individuos que por su porte y altura se considera que estaban en el lugar antes de la renovación y la construcción del nuevo conjunto arquitectónico, por lo tanto, reviste de interés cultural, tanto por su longevidad, la preservación de los mismos pese a la intervención material y la implantación residencial, la segura intención de incorporarlos en el diseño, trazado y localización en los espacios verdes interiores de las manzanas, reforzando la trayectoria histórica de estos individuos provenientes de los antiguos patios y solares de las casas tradicionales del barrio Santa Bárbara.

*Ilustración 32. Eucalipto de gran porte y longevidad al interior de los jardines.*

Es necesaria la identificación de estos individuos arbóreos singulares o significativos para establecer su caracterización, valoración y salvaguardia, además del reconocimiento de los mismos en el lugar. Al encontrarse este tipo de elementos vegetales representativos en la zona, se considera que su evaluación se debe

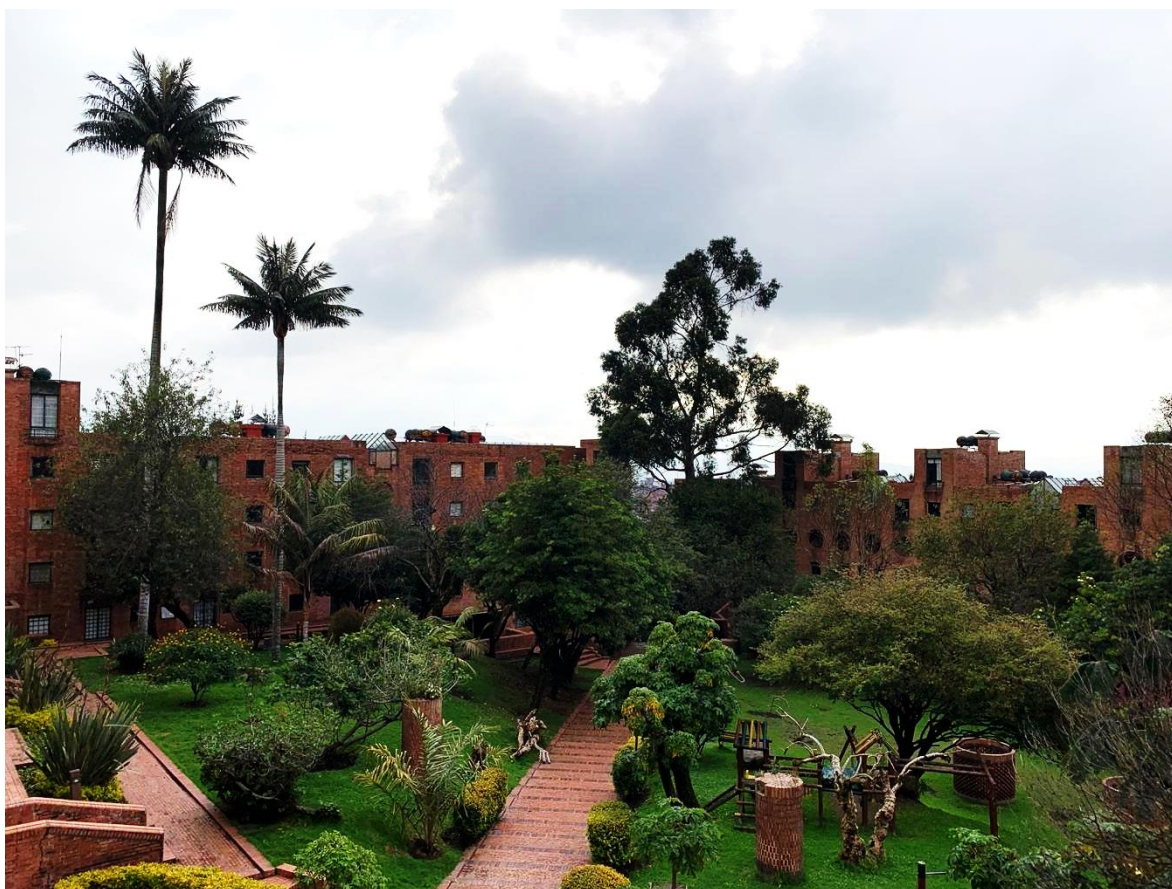
*Ilustración 34. Área interna con la cobertura vegetal.*

En el recorrido y diagnóstico realizado se pudo apreciar un inadecuado manejo, mantenimiento y conservación del arbolado adulto, verificando la pérdida de algunos individuos vegetales que pudieron estar antes de la renovación del sector y que permanecieron junto al nuevo espacio patrimonial edificado.

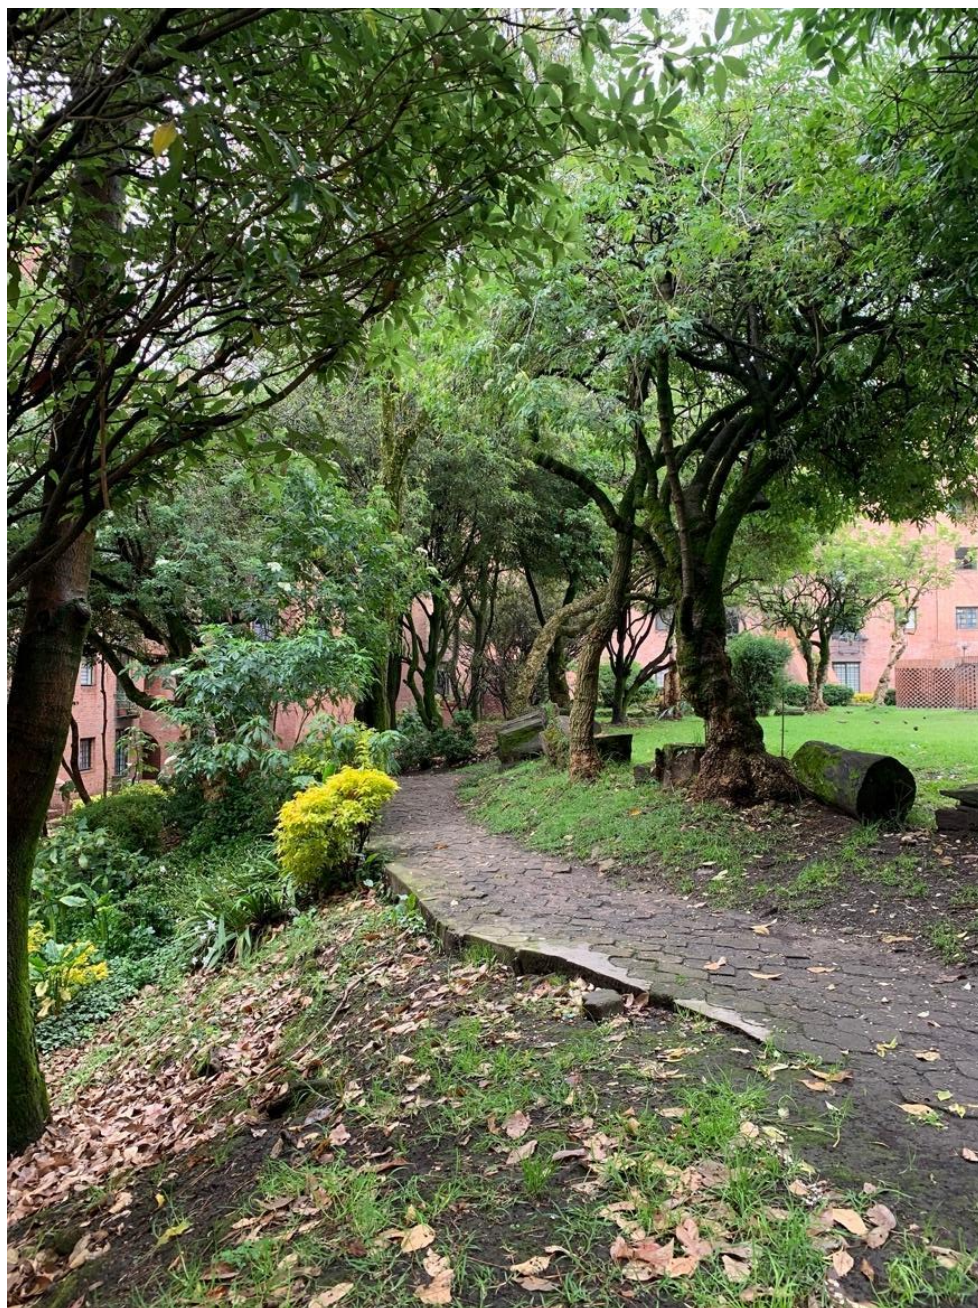
Se recomienda la preservación de los trazados en las zonas verdes con el material vegetal de jardinería y la conservación del diseño paisajístico inicial a través de los caminos, senderos y el tipo de arbolado que se tenía, ya que se evidencia una modificación, descuido y disminución de la organización paisajística, relacionada a su vez, con el recambio de las especies, la introducción de otras especies y la indiscriminada ubicación de las mismas, que hace que el diseño de partida y el mantenimiento del mismo se vean opacadas, dificultando su valoración histórica y estética en el sitio.

*Ilustración 35. Senderos al interior de los jardines con la vegetación.*
