# BARRIO LA SOLEDAD

CARACTERIZACIÓN  
HISTÓRICA

Un viaje  
temporal y  
evolutivo

# Historial del arbolado en La Soledad

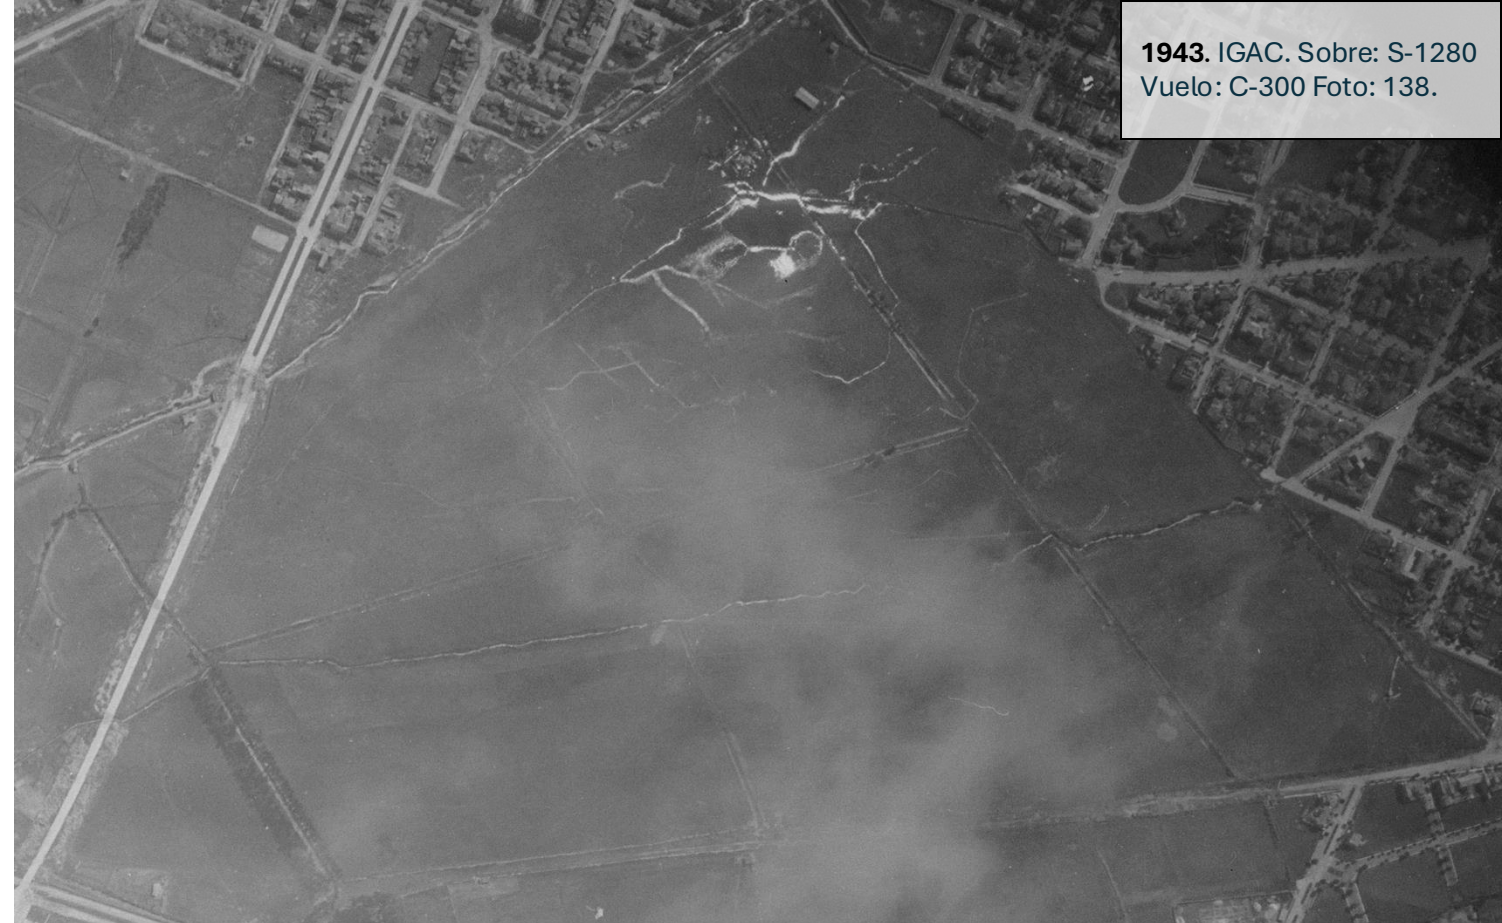
1952. IGAC. Sobre: S-20014  
Vuelo: C-619 Foto: 43.

- Se evidencia parte del lote como una zona inundable del río Arzobispo.
- Desaparece casi en su totalidad el relictos de vegetación anterior a la construcción del barrio La Soledad.

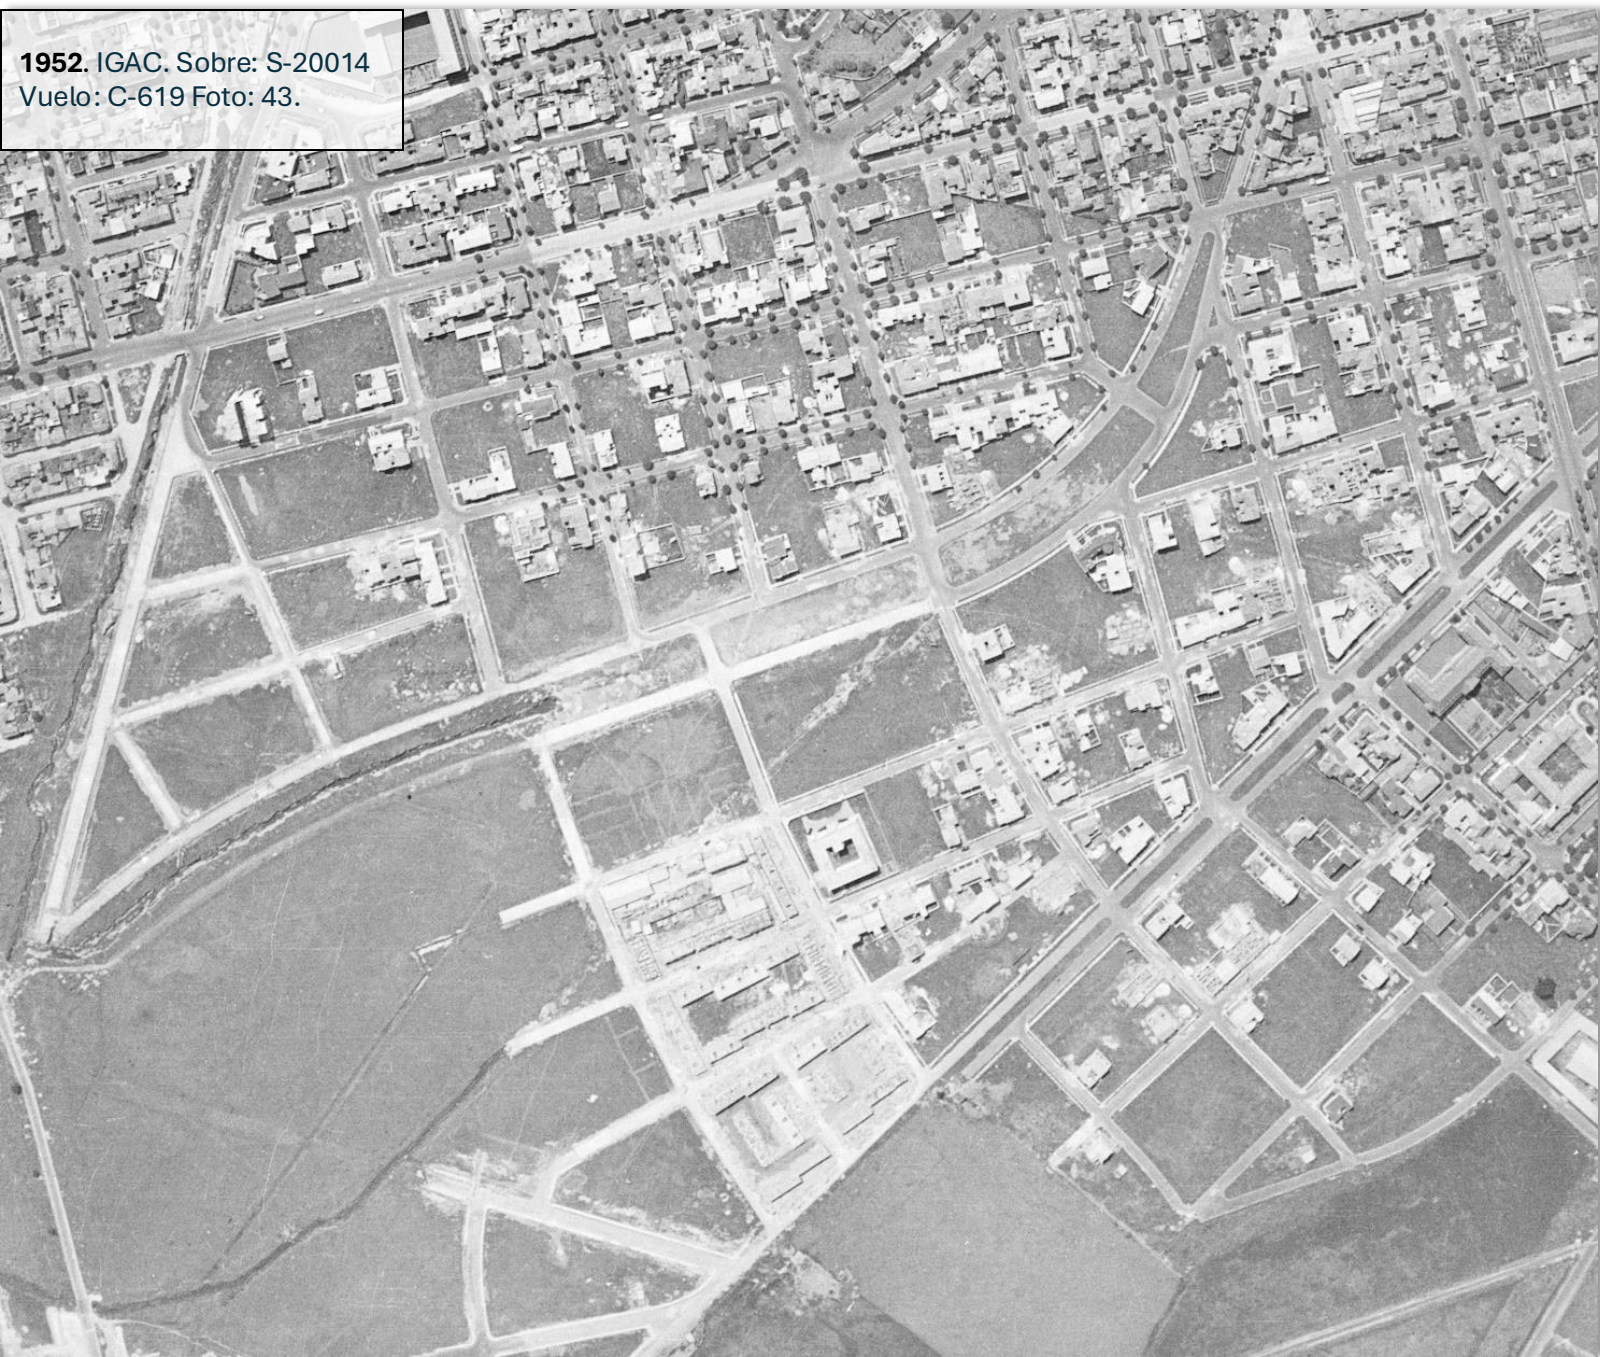
- Trazada singular del barrio La Soledad a través de un eje estructurante.
- Desarrollo urbanístico sobre un par vial (corredor).
- Crecimiento de la vegetación desde el inicio del par vial (Parkway) proveniente del parque Teusaquillo.
- Desarrollo avanzado del arbolado en las calles superiores al corredor.
- Desaparece el relicto de vegetación anterior al barrio.

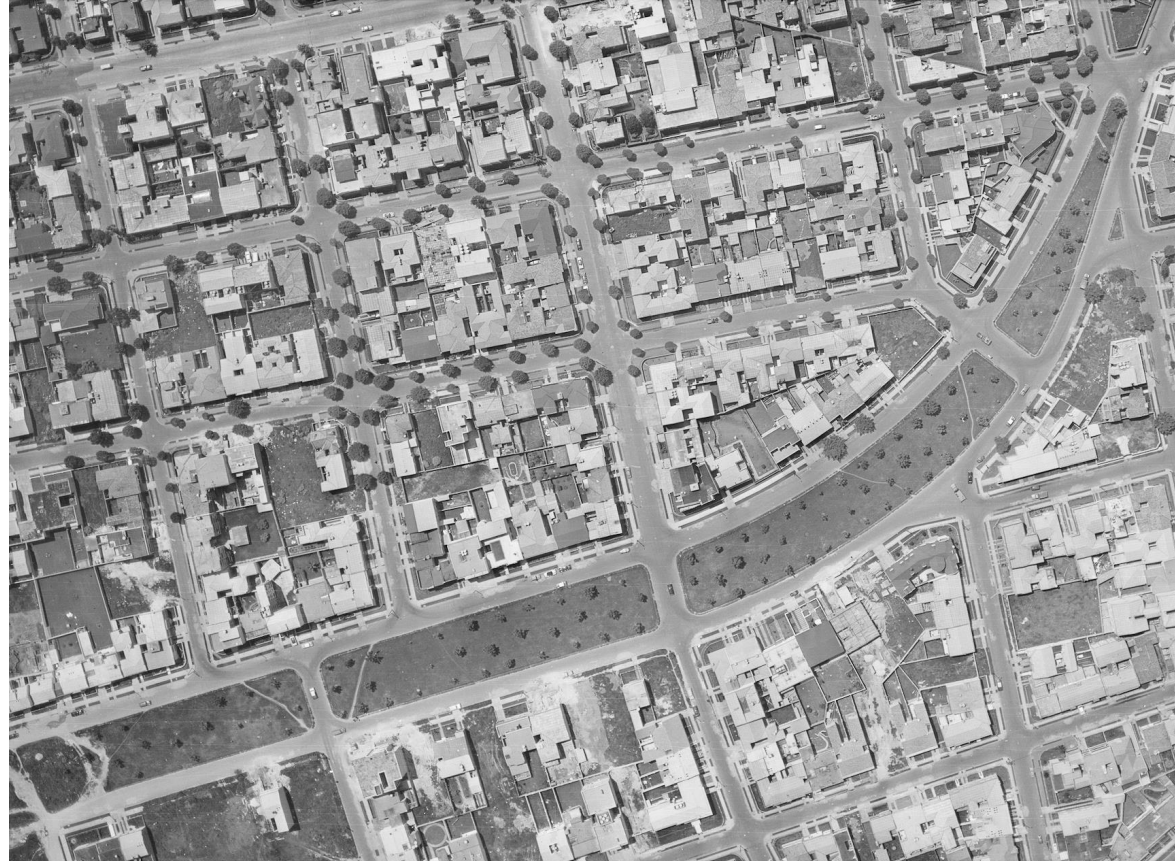
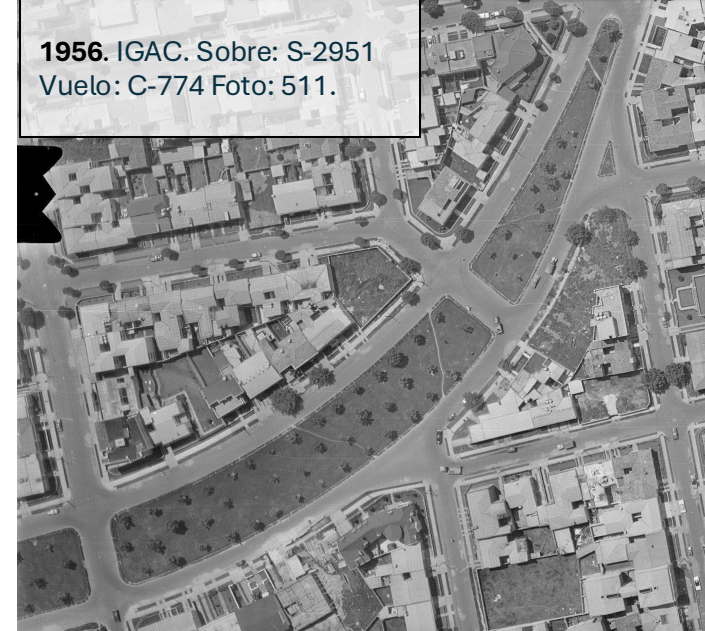
**1956.** IGAC. Sobre: S-2951  
Vuelo: C-774 Foto: 511.

- Definición del trazado urbano del barrio.
- Avance en la ocupación arquitectónica del loteo barrial.
- La carrera 19 y el par vial estructuraron la primera etapa urbanística de La Soledad.
- Distribución de la vegetación por las calles circundantes entre los dos ejes delimitadores.
- Arbolado inicial sobre las franjas centrales del par vial (Parkway).
- Corredor como eje expansivo del proceso de vegetación del barrio.

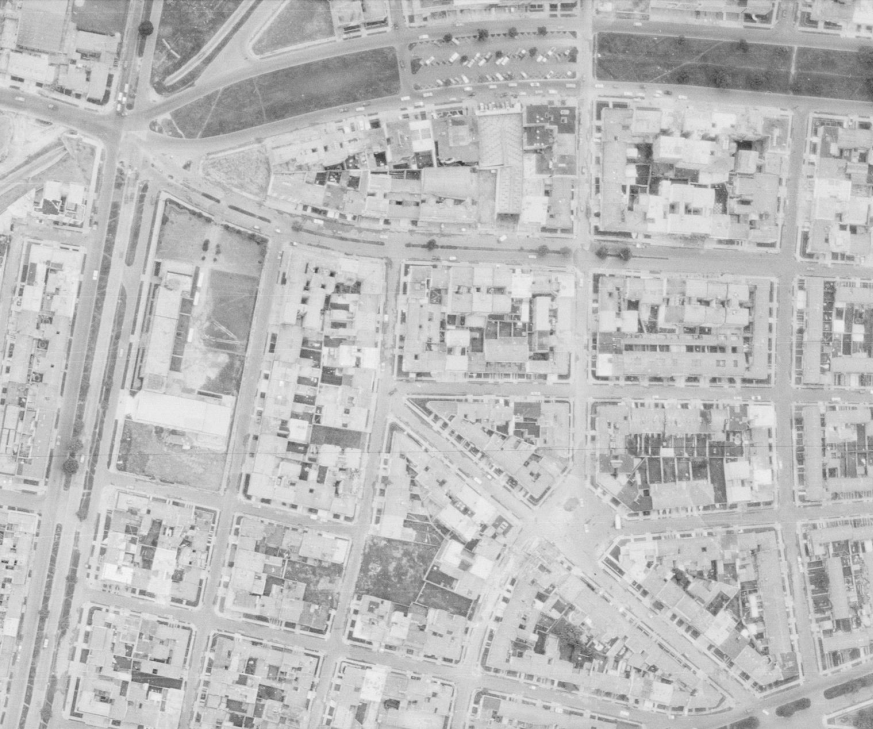
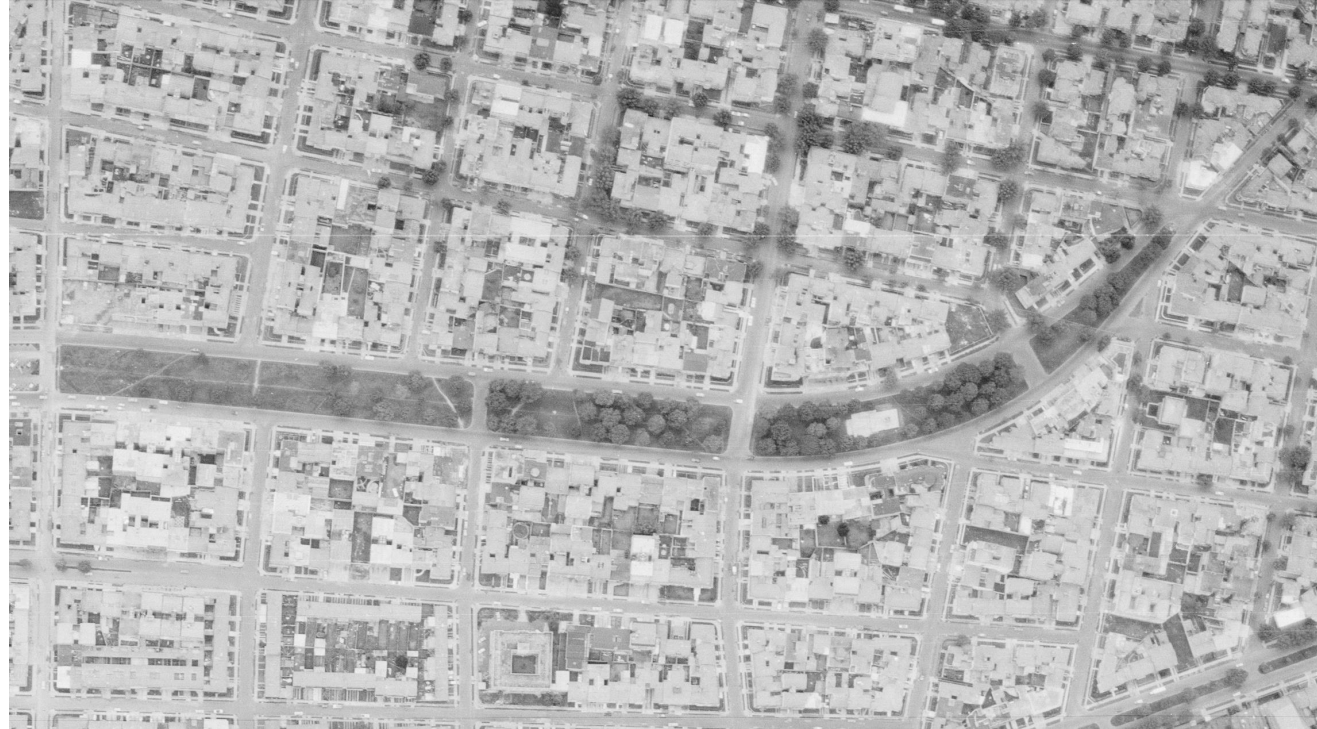
**1967. IGAC. Sobre: S-23459 Vuelo: C-1202 Foto: 54.**

- Áreas en donde no se identifica presencia de arbolado, si cuenta con espacios para antejardines con vegetación de estratos bajos.

- Parkway como corredor estratégico en la urbanización y en la implementación de la vegetación.
- Distribución de la vegetación inicial a la par de la consolidación del corredor verde.
- Modelo urbanístico consolidado en toda el área barrial de La Soledad.

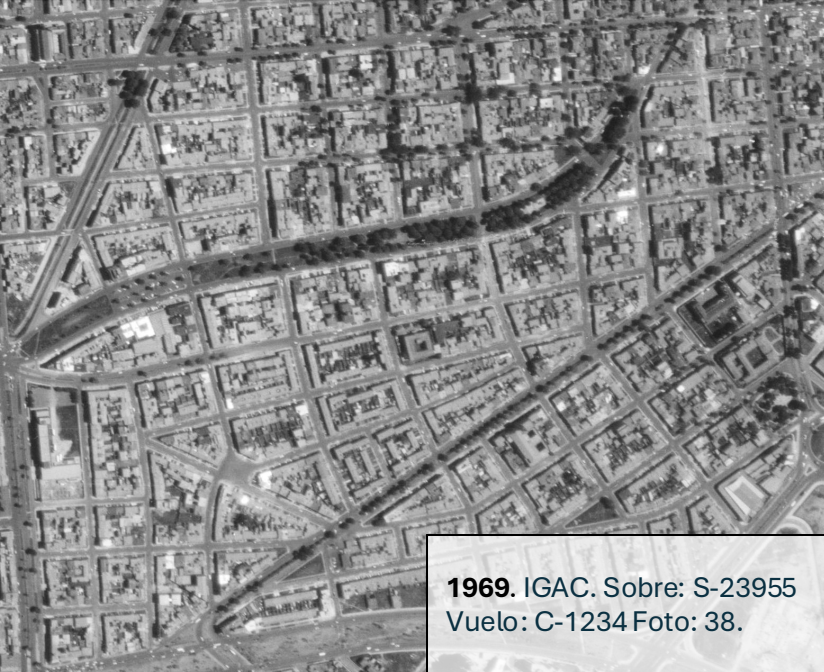
**1969.** IGAC. Sobre: S-23955  
Vuelo: C-1234 Foto: 38.

- Comienza un paulatino proceso de reducción del arbolado (inicial) de porte alto en algunas calles de La Soledad.
- Consolidación de las franjas centrales del par vial (Parkway) como el notorio corredor de arbolado de porte alto para el barrio.

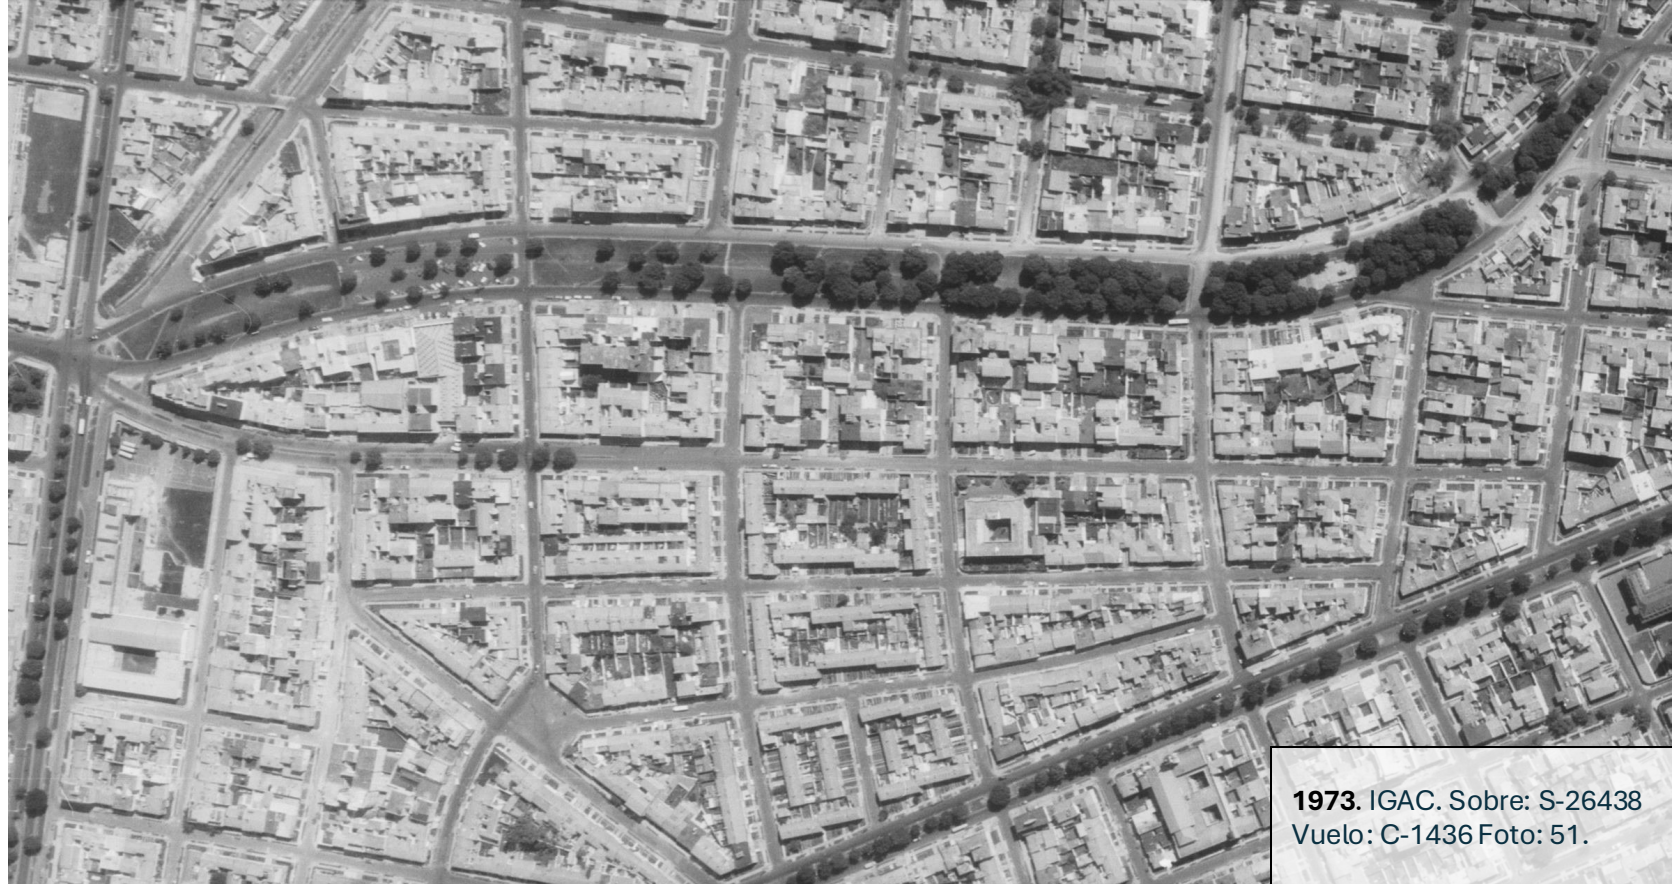
**1973.** IGAC. Sobre: S-26438  
Vuelo: C-1436 Foto: 51.

- Baja presencia de árboles de porte alto entre el par vial (Parkway) y la diagonal carrera 28.
- Esta segunda etapa constructiva dentro del barrio La Soledad no implementó arbolado de porte alto entre sus calles y transversales.
- El trazado conserva las franjas verdes y los espacios para los antejardines.

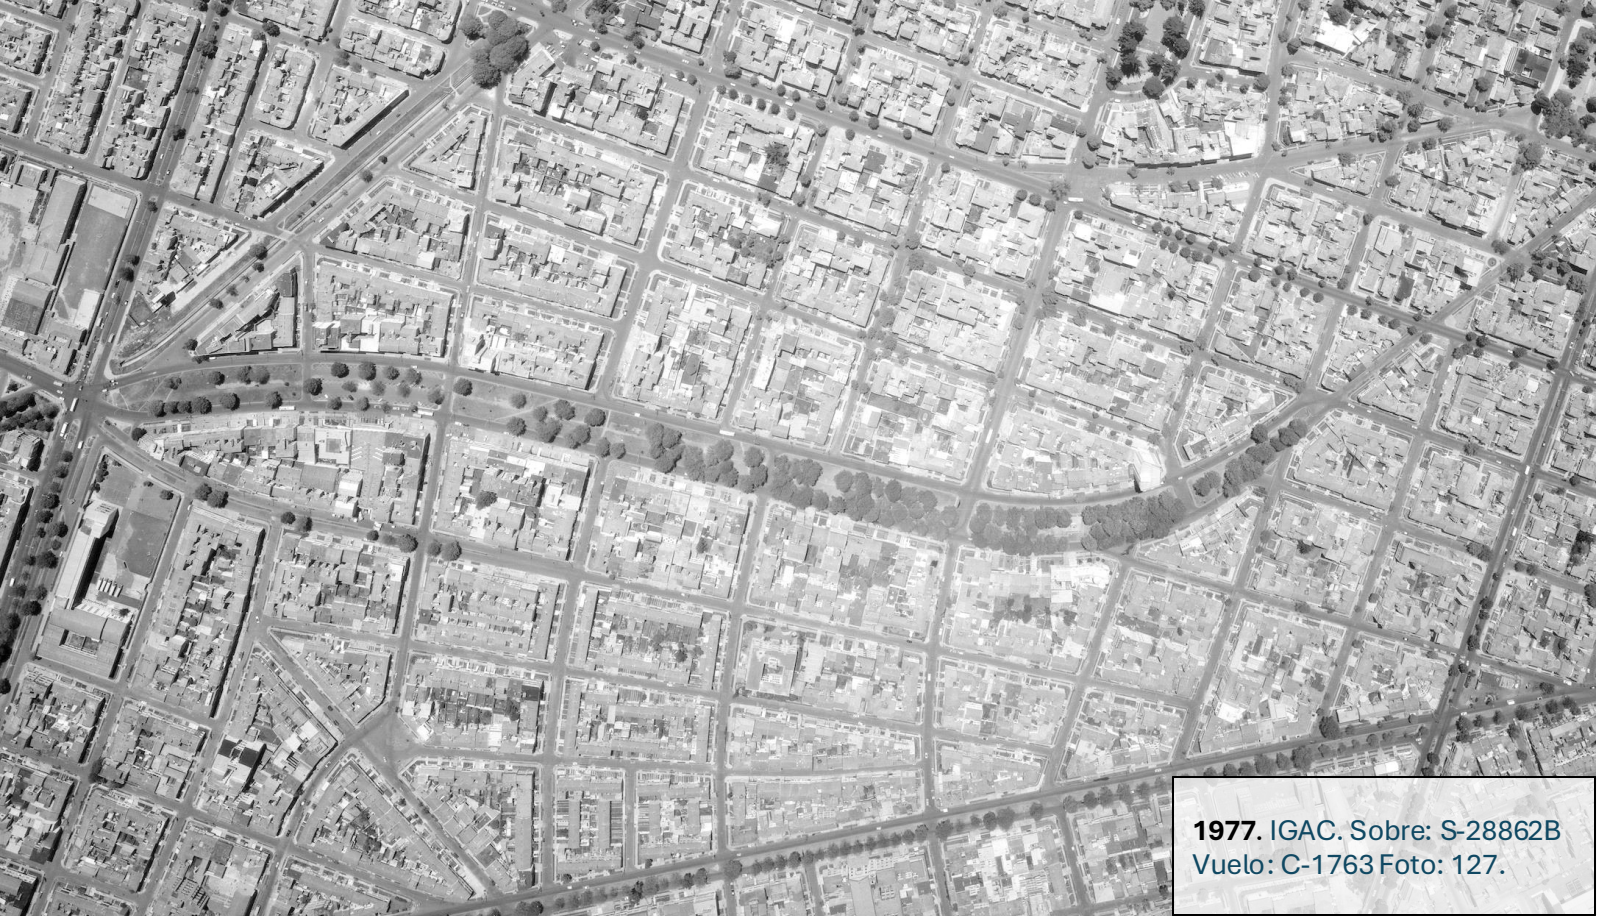
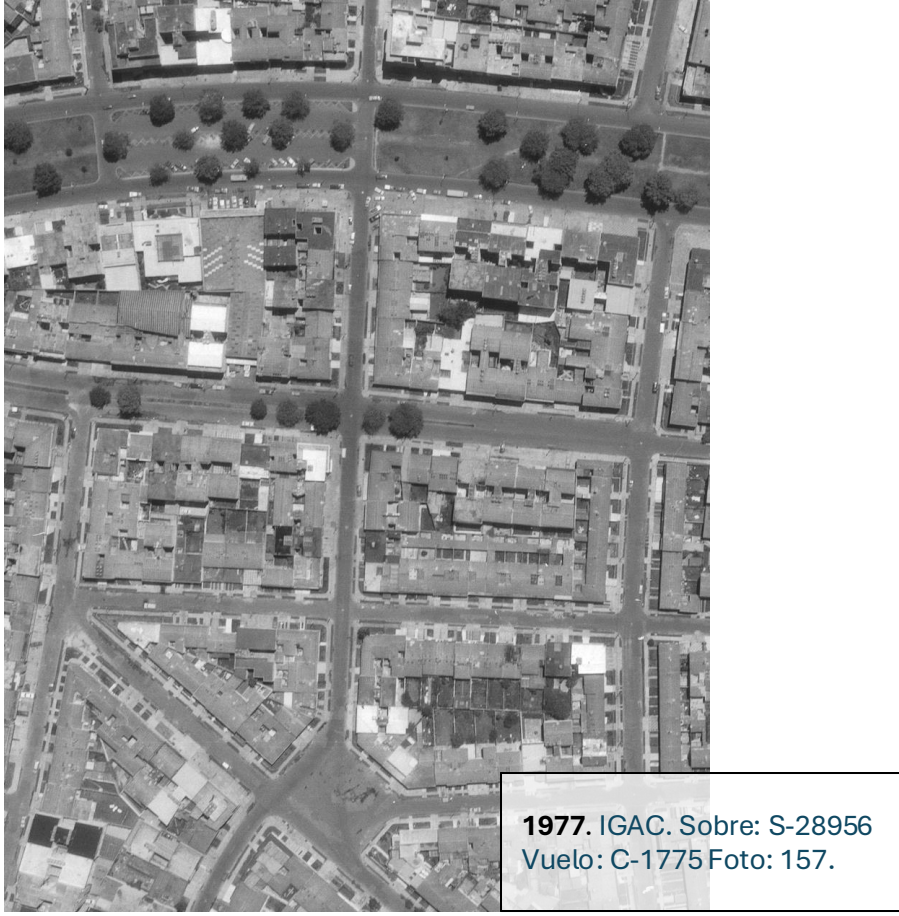
- Menor cantidad de árboles sobre las manzanas iniciales.
- Se pronuncia la pérdida de arbolado de porte alto en todos los sectores del barrio.
- No se consolidó la implementación arbórea con el desarrollo del corredor verde (Parkway).
- La distribución del arbolado en ambos sectores resultó fragmentada, con áreas que no contemplaron la presencia de árboles de porte alto.

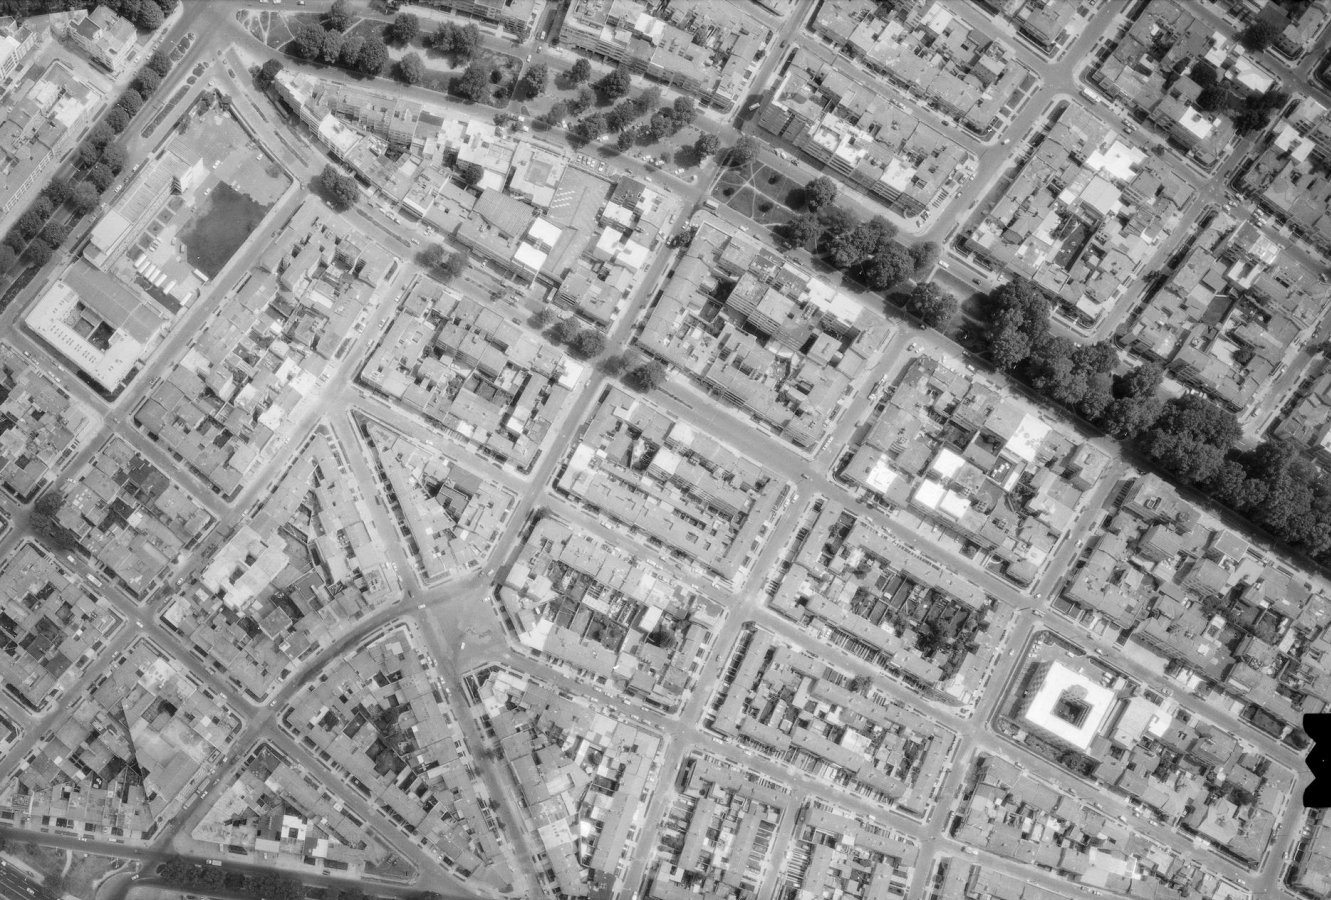
**1983. IGAC. Sobre: S-32013**  
Vuelo: C-2114 Foto: 21.

- Parkway se consolidó como el corredor central arbolado de toda el área de La Soledad.
- La presencia del arbolado de gran altura permaneció para los ejes delimitadores del barrio.

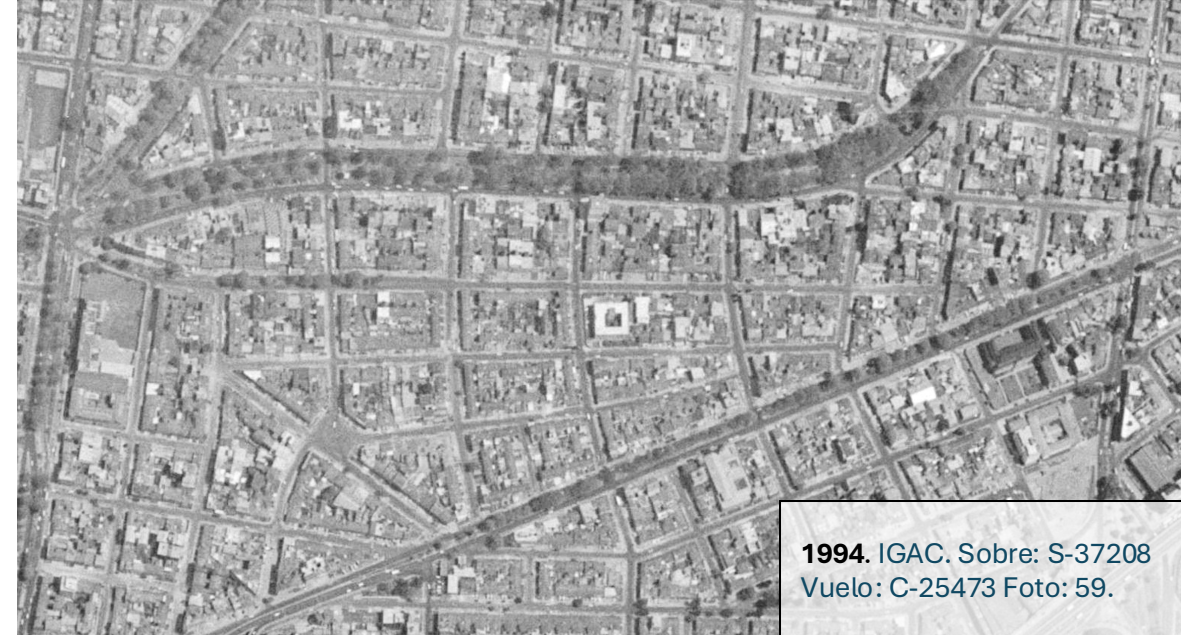
**1994. IGAC. Sobre: S-37208**  
Vuelo: C-25473 Foto: 59.

- El segundo sector del barrio La Soledad no conformó una expansión del arbolado de porte alto para el espacio público.
- Reducción sustancial del arbolado de porte alto en las calles circundantes, las diagonales y transversales en toda el área del barrio La Soledad.
- Década en donde se evidencia la contracción del arbolado de porte alto en los dos sectores del barrio.

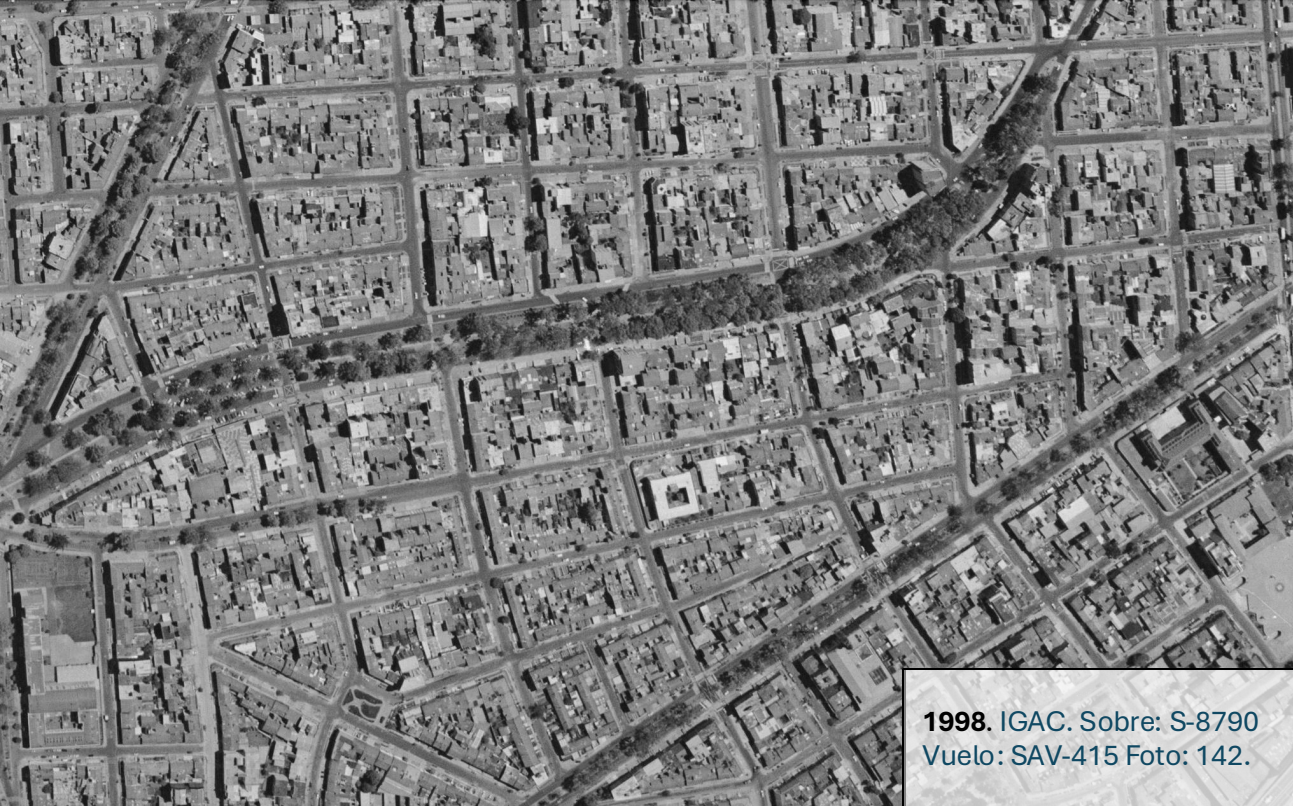
- Se mantiene la baja presencia de arbolado en las calles y cuadrantes en casi todos los sectores de La Soledad.

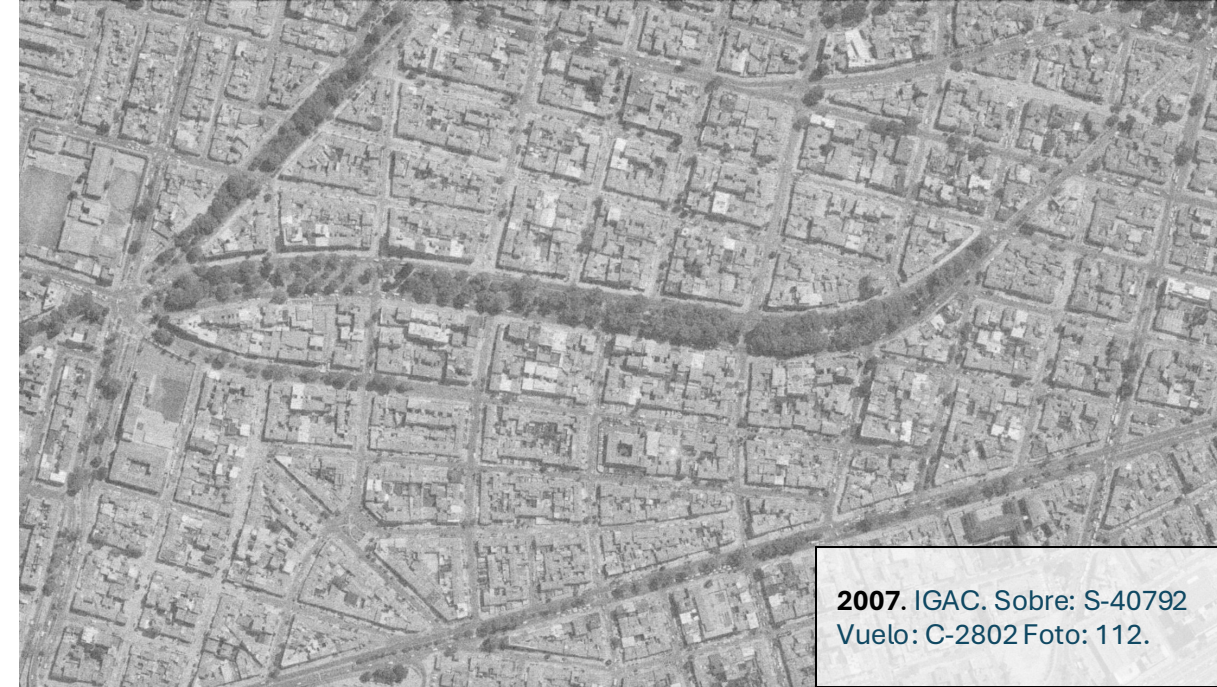
- Parkway como par vial arbolado se consolidó como el epicentro estructurante del barrio, así como en el contenedor de la vegetación longeva y de alto porte para La Soledad.
- Presencia inicial de implementación de vegetación sobre el espacio público en ambos sectores del barrio.

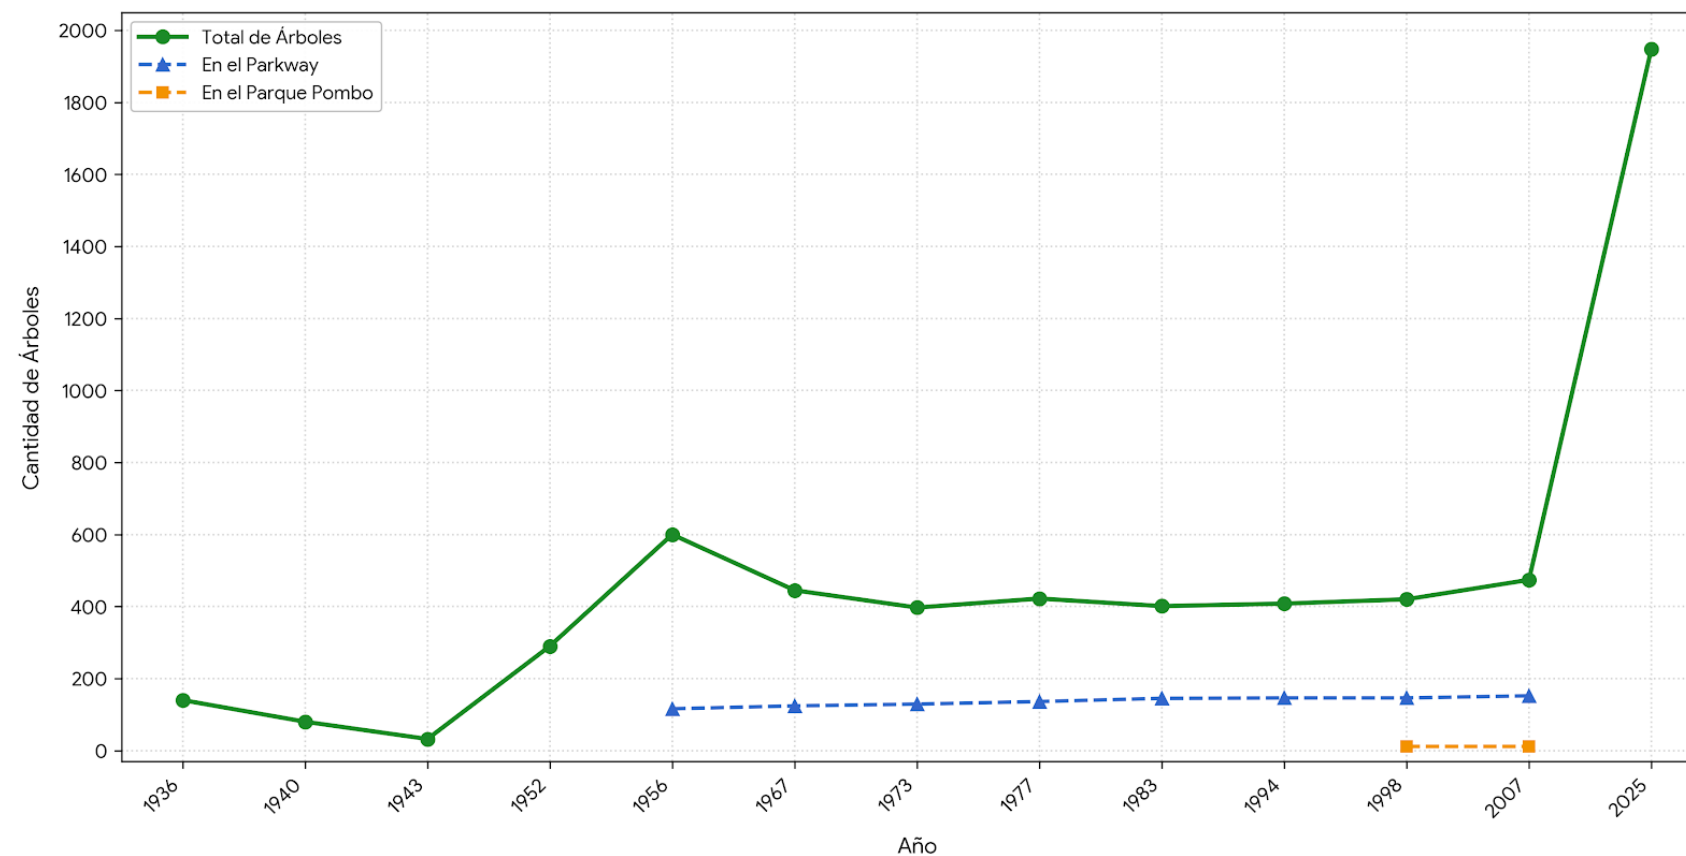
Evolución del Arbolado en La Soledad (1936 – 2025)

- El conteo entre 1936 y 2007 se realizó en el arbolado presente en el espacio público, antejardines y patios.
- Desde el 2007 hasta el 2025 se utiliza los datos del Sistema de Información para la Gestión del Arbolado Urbano (SIGAU) que no contempla la identificación de individuos vegetales en antejardines y patios, exclusivamente biotipo de arbolado que están presentes en el espacio público.
- En 1956 se cuantifica como la mayor cantidad de arbolado con 600 ejemplares en el barrio La Soledad, hasta el 2025 que se registra la cifra de (1948 ejemplares) que supera el dato histórico con mayor presencia arbórea registrado para el barrio La Soledad, sin considerar los que se encuentren en lugares privados o institucionales que no son incorporados en el SIGAU.

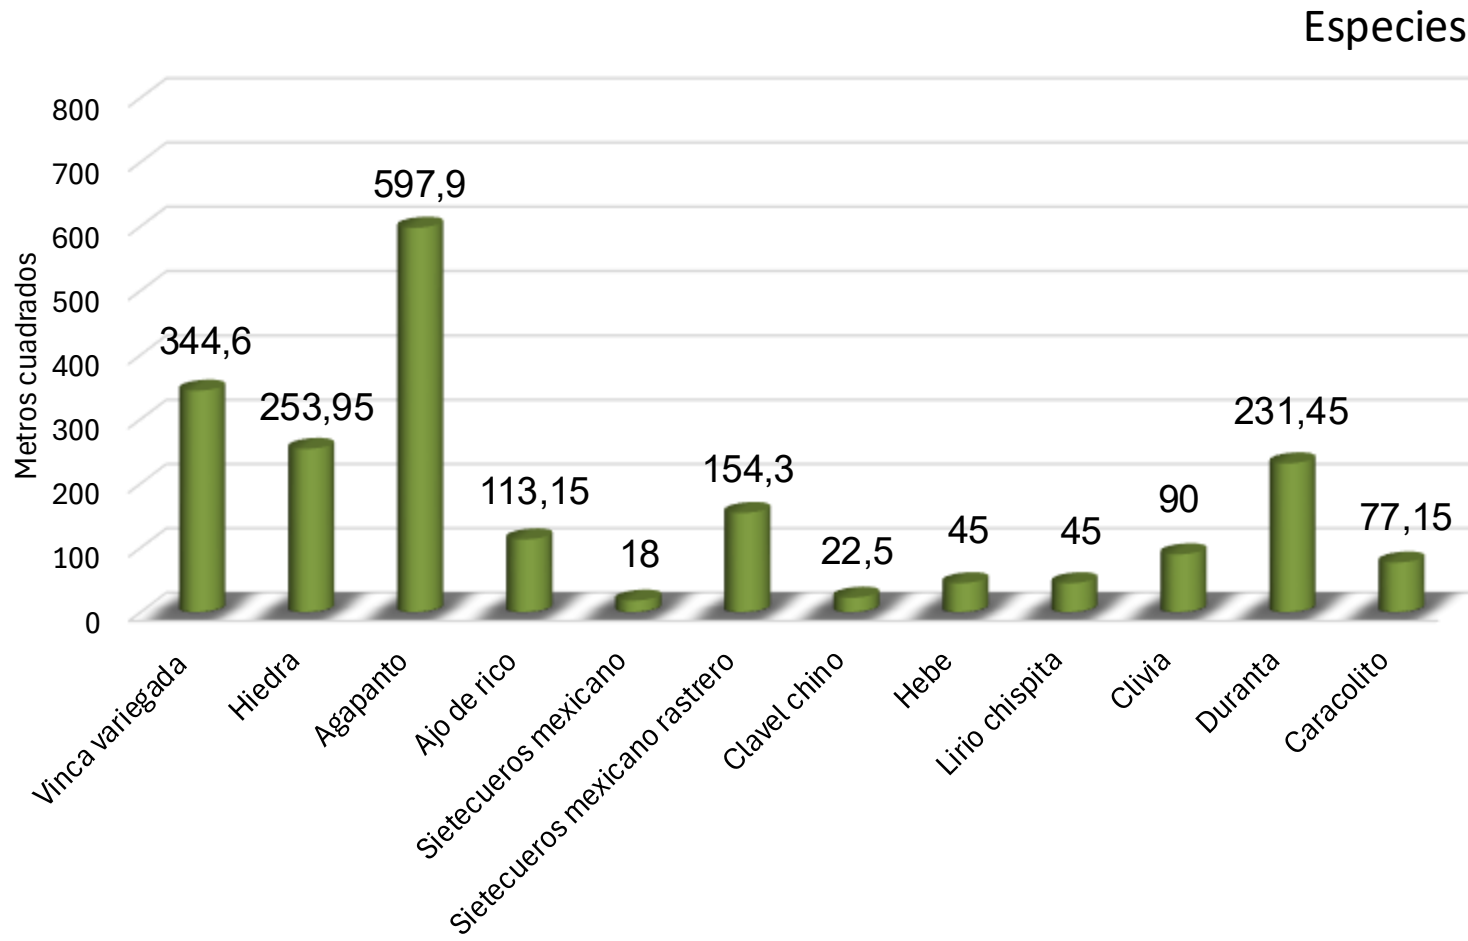
**1.993 m<sup>2</sup>** de jardinería a cargo del JBB

Especies con más área en La Soledad:

- Agapanto: 597,9 m<sup>2</sup> (26,6%), la Vinca variegada: 344,6 m<sup>2</sup> (15,3%), Hiedra: 253,95 m<sup>2</sup> (11,3%) y
- Duranta: 231,45 m<sup>2</sup> (10,3%)
- Clavel chino: 154,3 m<sup>2</sup> (6,9%),
- Ajo de rico: 113,15 m<sup>2</sup> (5,0%)
- Clivia: 90 m<sup>2</sup> (4,0)
- Caracolito (77,15 m<sup>2</sup>, 3,4%)
- Hebe y el Lirio chispita (ambos: 45 m<sup>2</sup>, 2,0% cada uno)
- Sietecueros mexicano: 22,5 m<sup>2</sup>, (1,0%) y el Sietecueros mexicano 18 m<sup>2</sup> (0,8%)

**En el barrio se reportan 1.993 m<sup>2</sup> de jardinería establecida y con mantenimiento por parte del JBB, en el espacio público, no incluye las intervenciones de particulares en espacio público ni privado.**

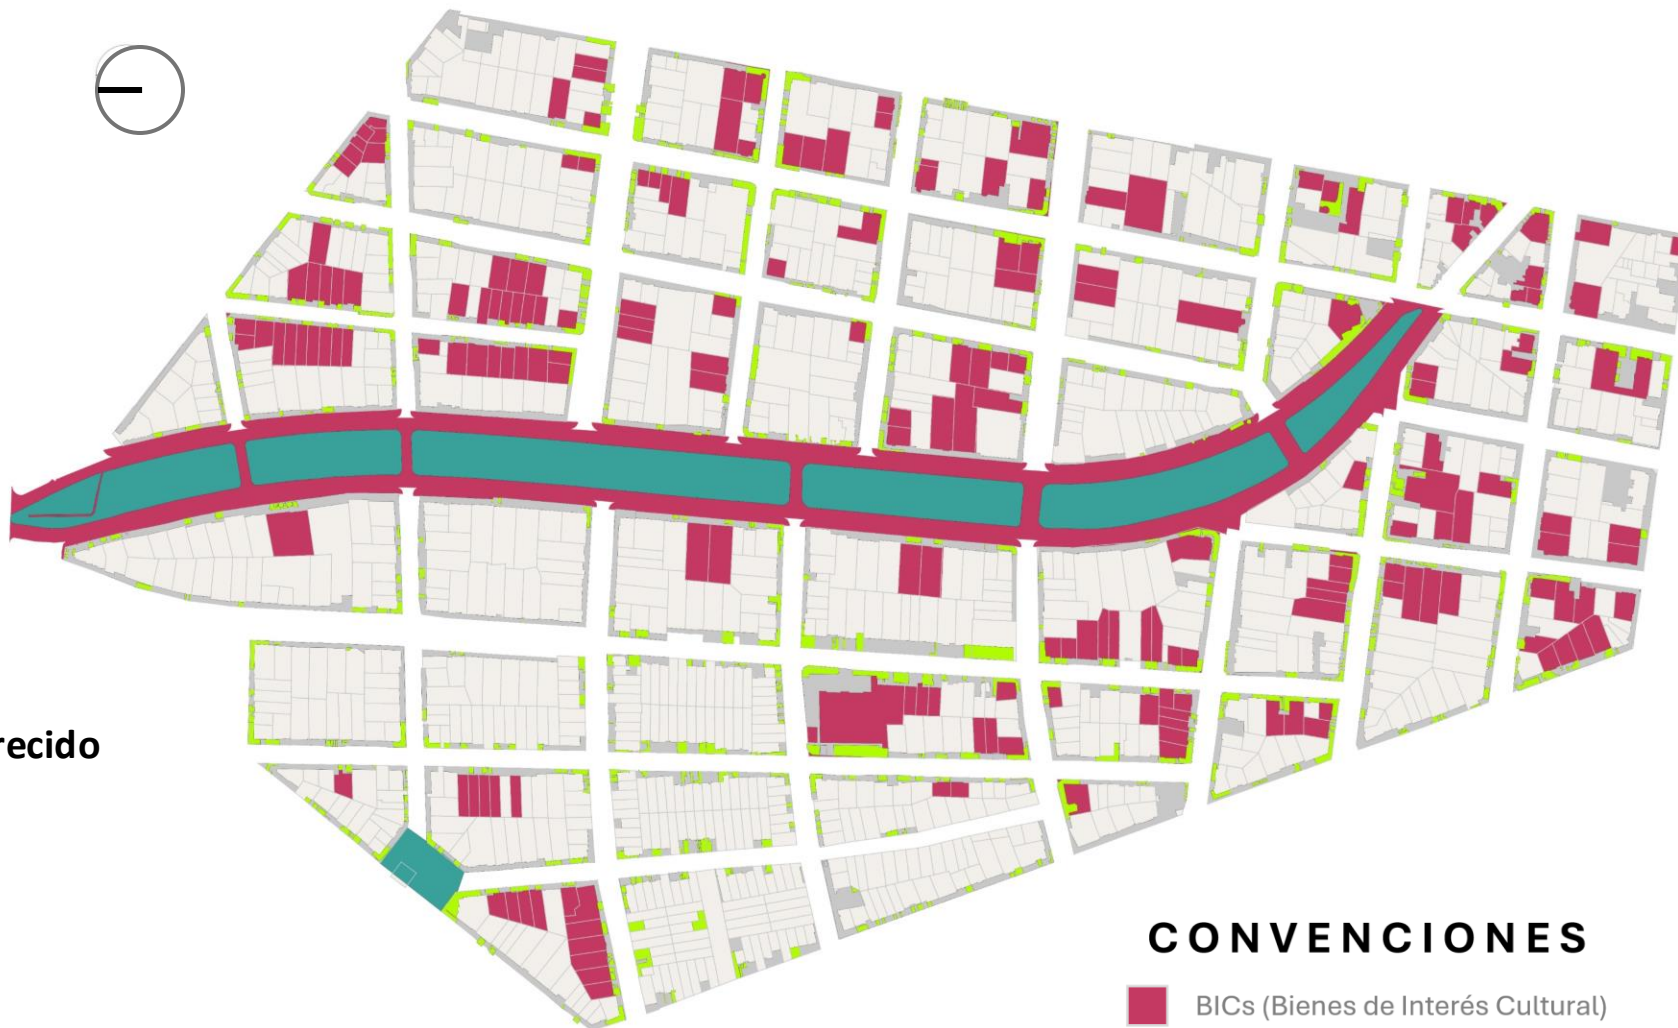
75.587 m<sup>2</sup> de zonas verdes

Andenes 9.162 m<sup>2</sup>

Antejardines 70.425 m<sup>2</sup>.

**51.290 m<sup>2</sup> (73%) se han endurecido**

**19.135 m<sup>2</sup> (27%) son blandos**

Ahora bien, luego de las revisiones, **se indica que para estas zonas verdes el 73% (51.290 m<sup>2</sup>) se han endurecido y 27% (19.135 m<sup>2</sup>) son blandos.** Lo que nos especifica los escenarios de intervención inmediata o en corto plazo (zonas blandas), y escenarios de intervención a largo plazo para las zonas endurecidas, luego de las acciones culturales, sociales, de control urbanístico y administrativas de recuperación del espacio público.
