# BARRIO LA SOLEDAD

CARACTERIZACIÓN  
HISTÓRICA

Un viaje  
temporal y  
evolutivo

# Historial del arbolado en La Soledad

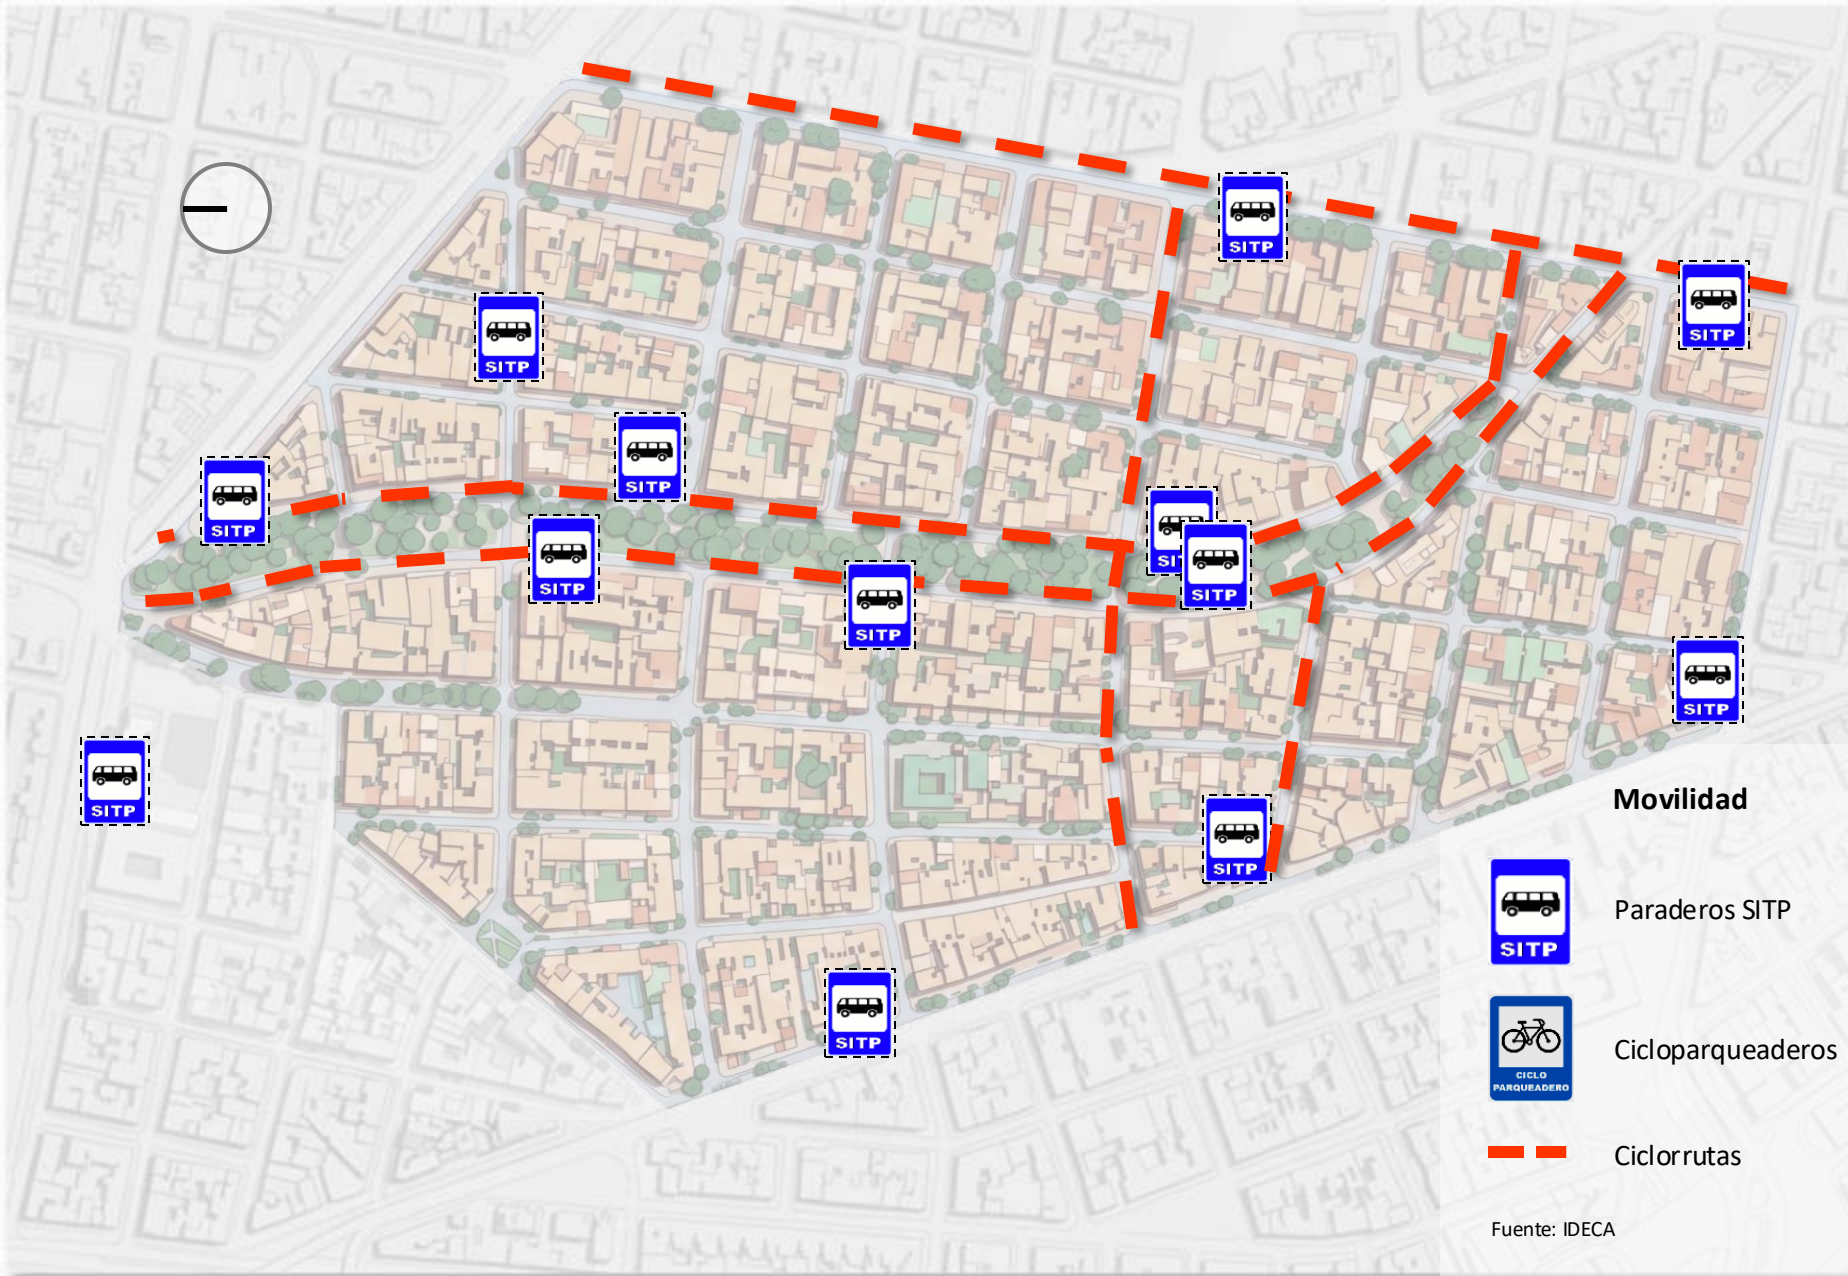
## Movilidad

El barrio La Soledad cuenta con una amplia red de movilidad y accesibilidad, en la cual se destaca la infraestructura de diversos paraderos del Sistema Integrado de Transporte Público (SITP), facilitando conexión con otros sectores de la ciudad. Entre las principales vías que estructuran la movilidad del sector se encuentran la carrera 19, la carrera 24 y la carrera 28 (aunque la carrera 24 no forma parte directa del área de estudio, tiene influencia significativa sobre las dinámicas de movilidad y accesibilidad).

En relación con la infraestructura para la movilidad sostenible (ciclorrutas), el sector dispone de una red de ciclorrutas que conectan el barrio tanto en sentido norte-sur como oriente-occidente. Estas se articulan principalmente a través de corredores como la carrera 19 y la carrera 24, así como vías que enlazan con otros ejes principales como las calles 37 y 39, generando diferentes opciones de desplazamiento en el sector.

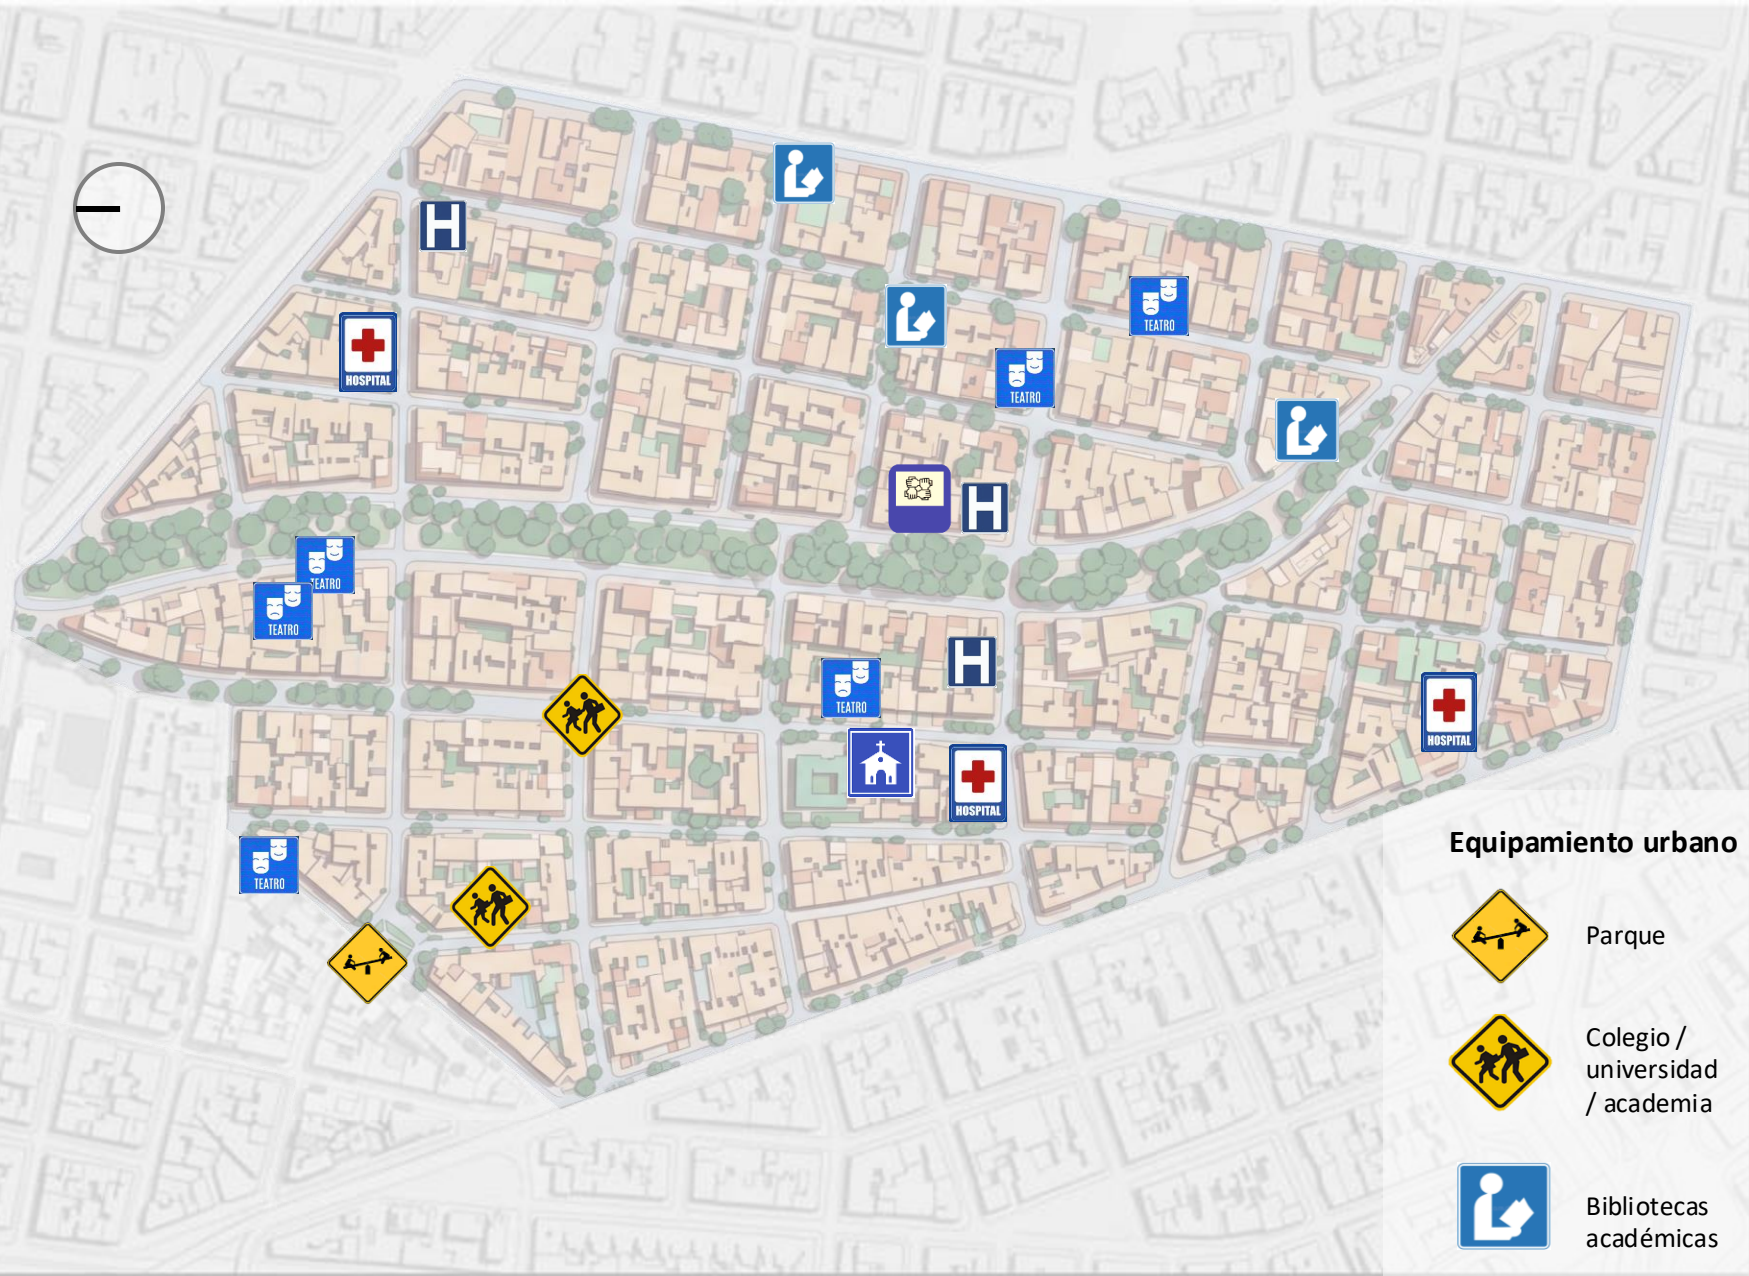
## Infraestructura urbana

El barrio La Soledad dispone de una infraestructura urbana variada y distribuida de manera amplia en la extensión en su territorio. Se identificaron espacios culturales como teatros, auditorios y bibliotecas académicas, relacionadas también con el desarrollo de actividades educativas y de encuentro para la comunidad.

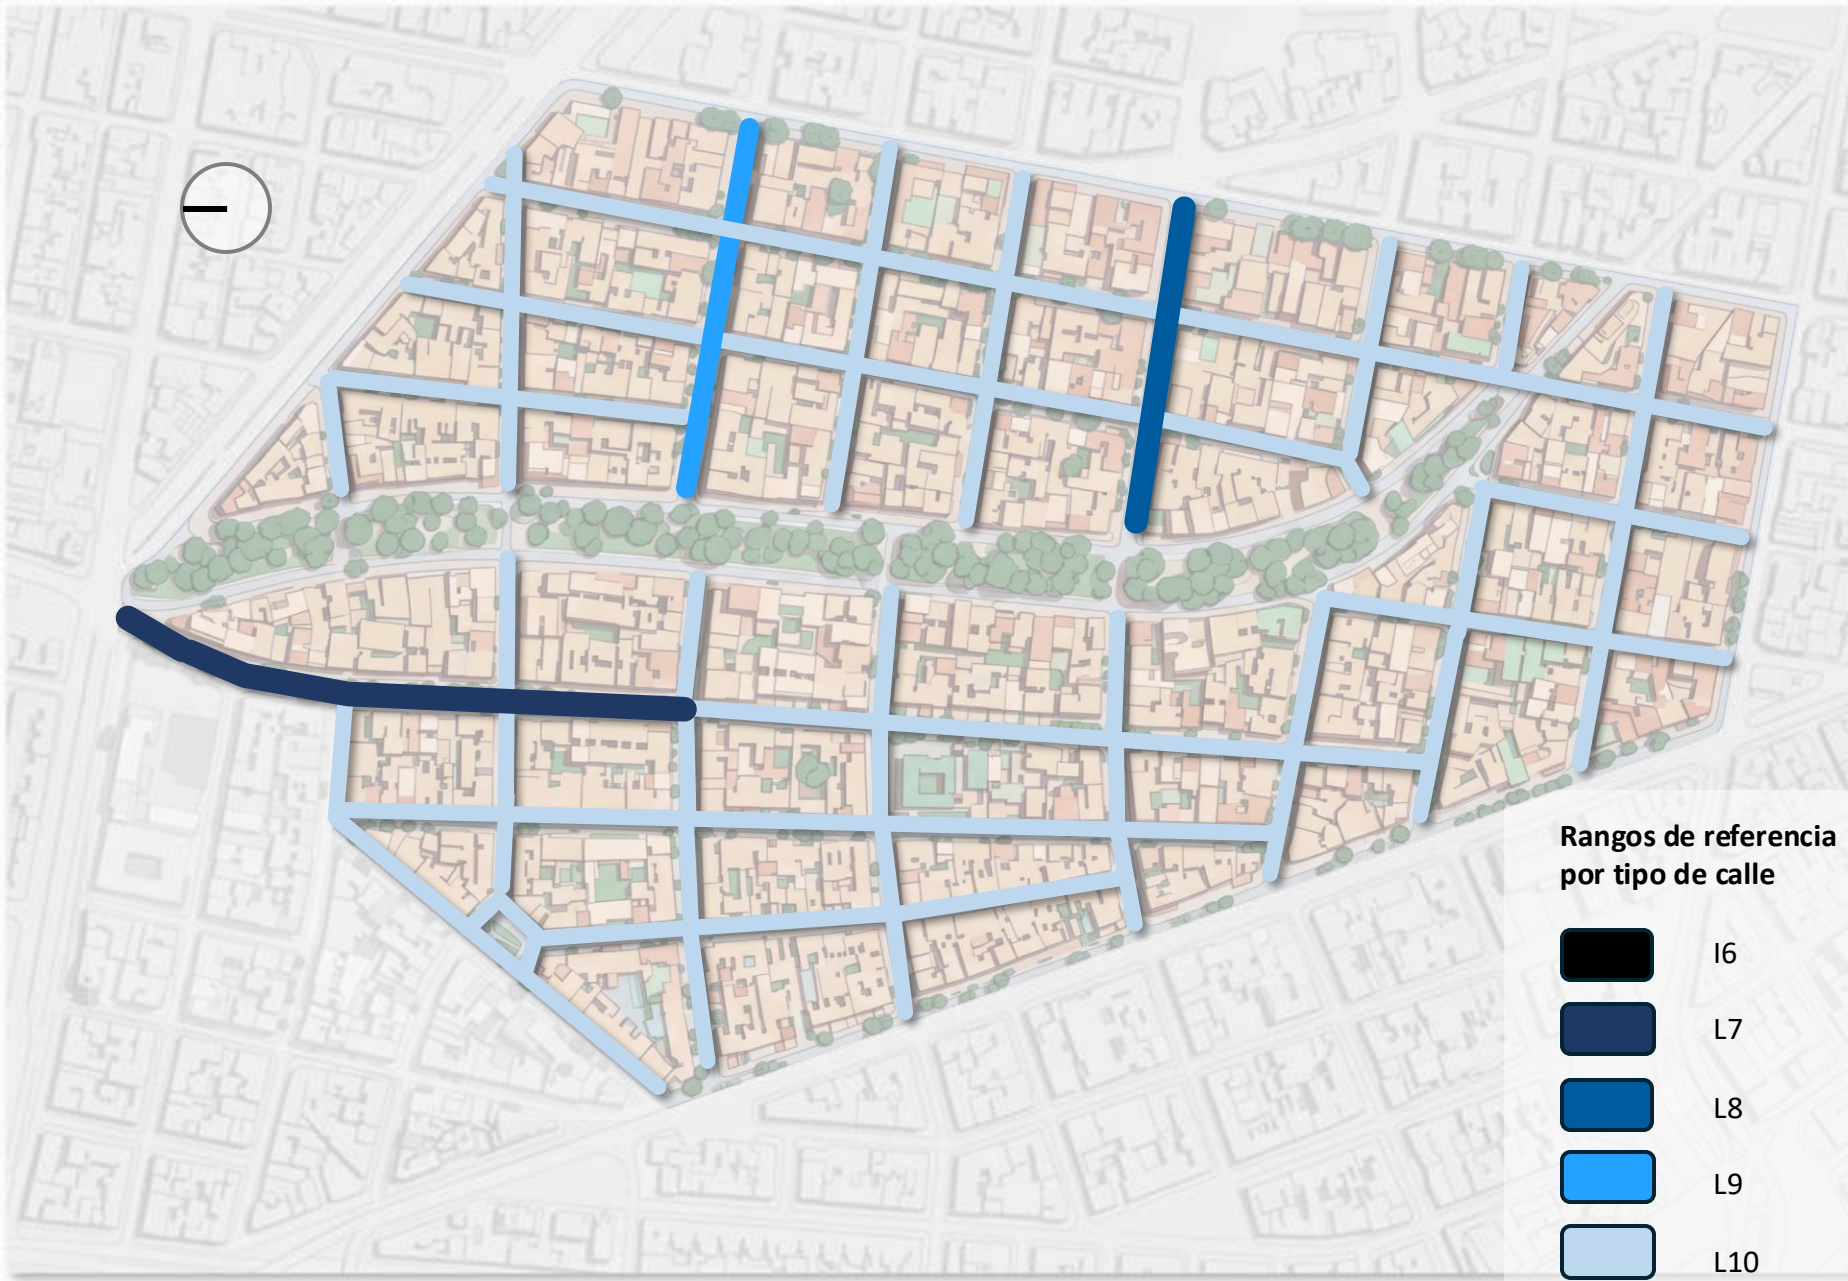
## Rangos de referencia por tipo de calle

Los anchos de referencia de las franjas funcionales de las calles determinan tanto sus posibilidades de intervención como características de su entorno inmediato. En el barrio se identifican tres perfiles viales: L-10, con anchos reducidos entre 4 y 6 metros; L-9, con un rango intermedio de 7 a 10 metros; L-8, con dimensiones más amplias entre 10 y 13 metros. Esta configuración de perfiles define flujos de movilidad moderados y con ellos la configuración de los elementos vegetales en el espacio público.

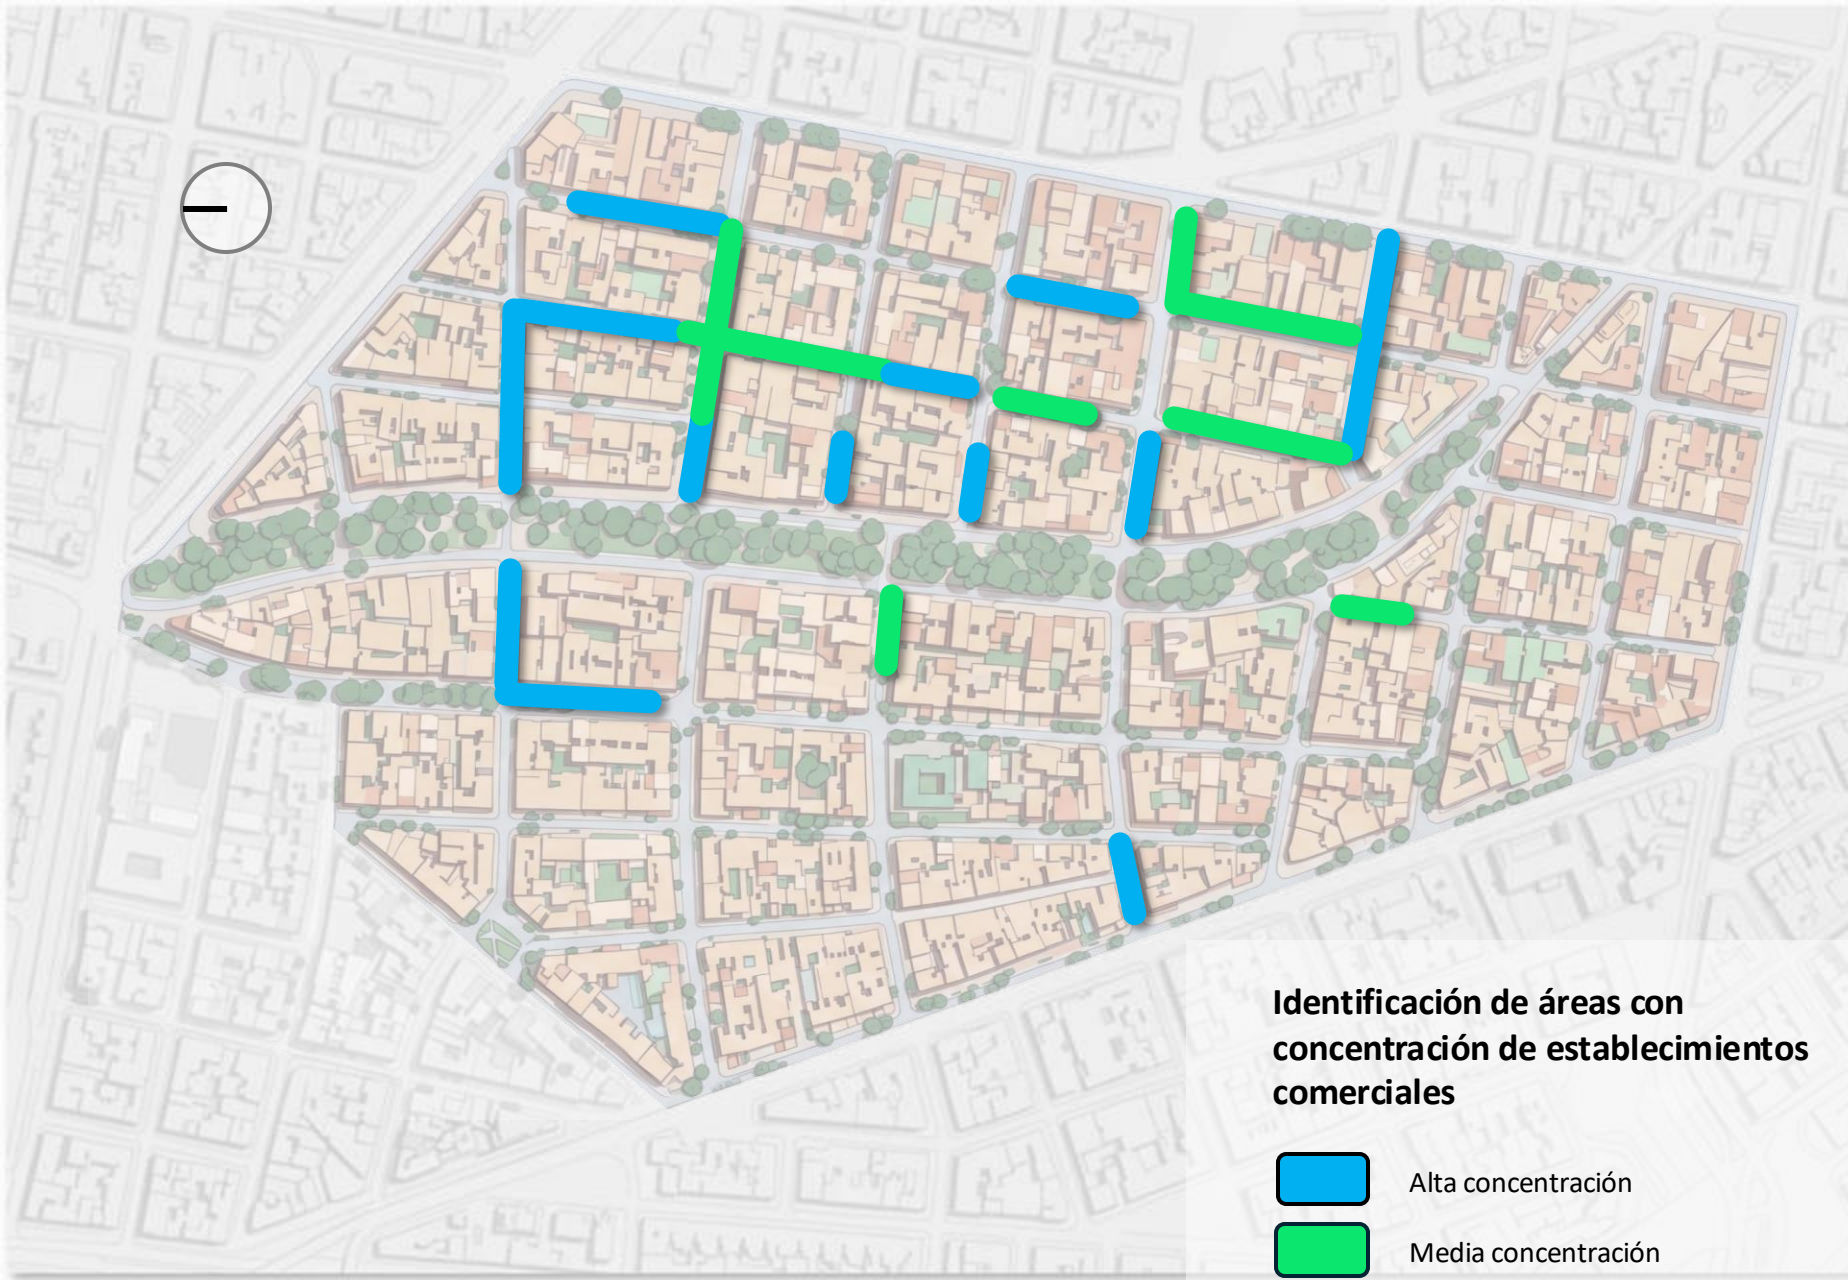
## Identificación de áreas con concentración de establecimientos comerciales

En el barrio La Soledad, como se mencionó previamente, se identificaron algunos puntos con una alta concentración de establecimientos comerciales, especialmente en sectores cercanos al Park Way, donde es frecuente observar diferentes tratamientos de las coberturas vegetales ubicadas frente a los inmuebles.

Sin embargo, muchos espacios representan una oportunidad para presentar y desarrollar estrategias para la recuperación y/o integración de las coberturas vegetales, en búsqueda de un entorno urbano vegetado en cintas verdes y antejardines para residentes, visitantes y comerciantes. Lo anterior, ofreciendo alternativas de elementos que sin alterar los espacios comerciales puedan contener plantas en los antejardines y la recuperación de las cintas verdes.

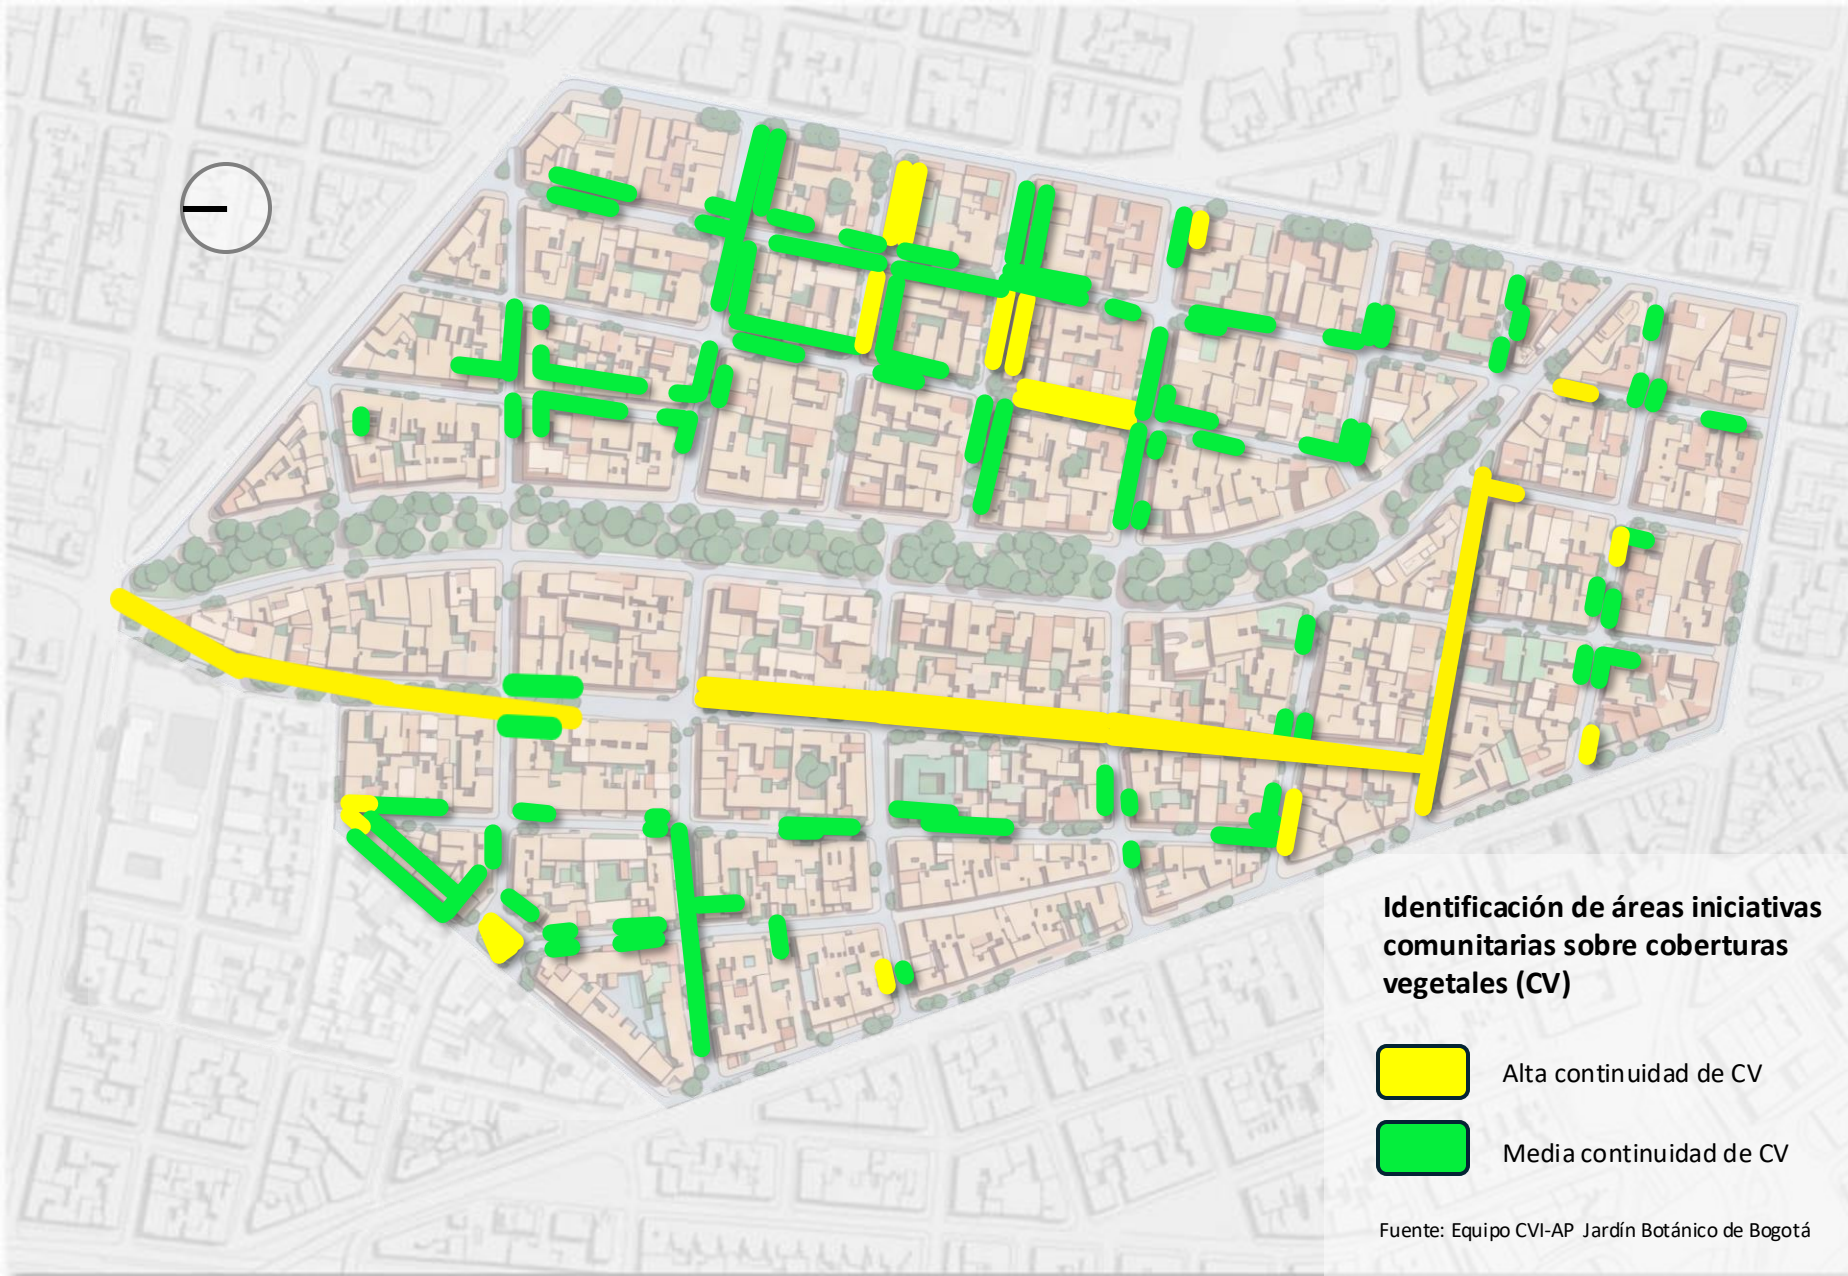
## Identificación de áreas con iniciativas comunitarias sobre coberturas vegetales - CV

En términos generales, el barrio presenta una imagen urbana caracterizada por vegetación en gran parte de su extensión. Esta se distribuye principalmente en antejardines, cintas verdes, algunos separadores viales (carrera 25) y diversas iniciativas de arborización y jardinería, tanto en espacios públicos como privados.

Sin embargo, se denota la falta de apropiación de estas coberturas vegetales en algunos sectores, limitando su continuidad y calidad paisajística.

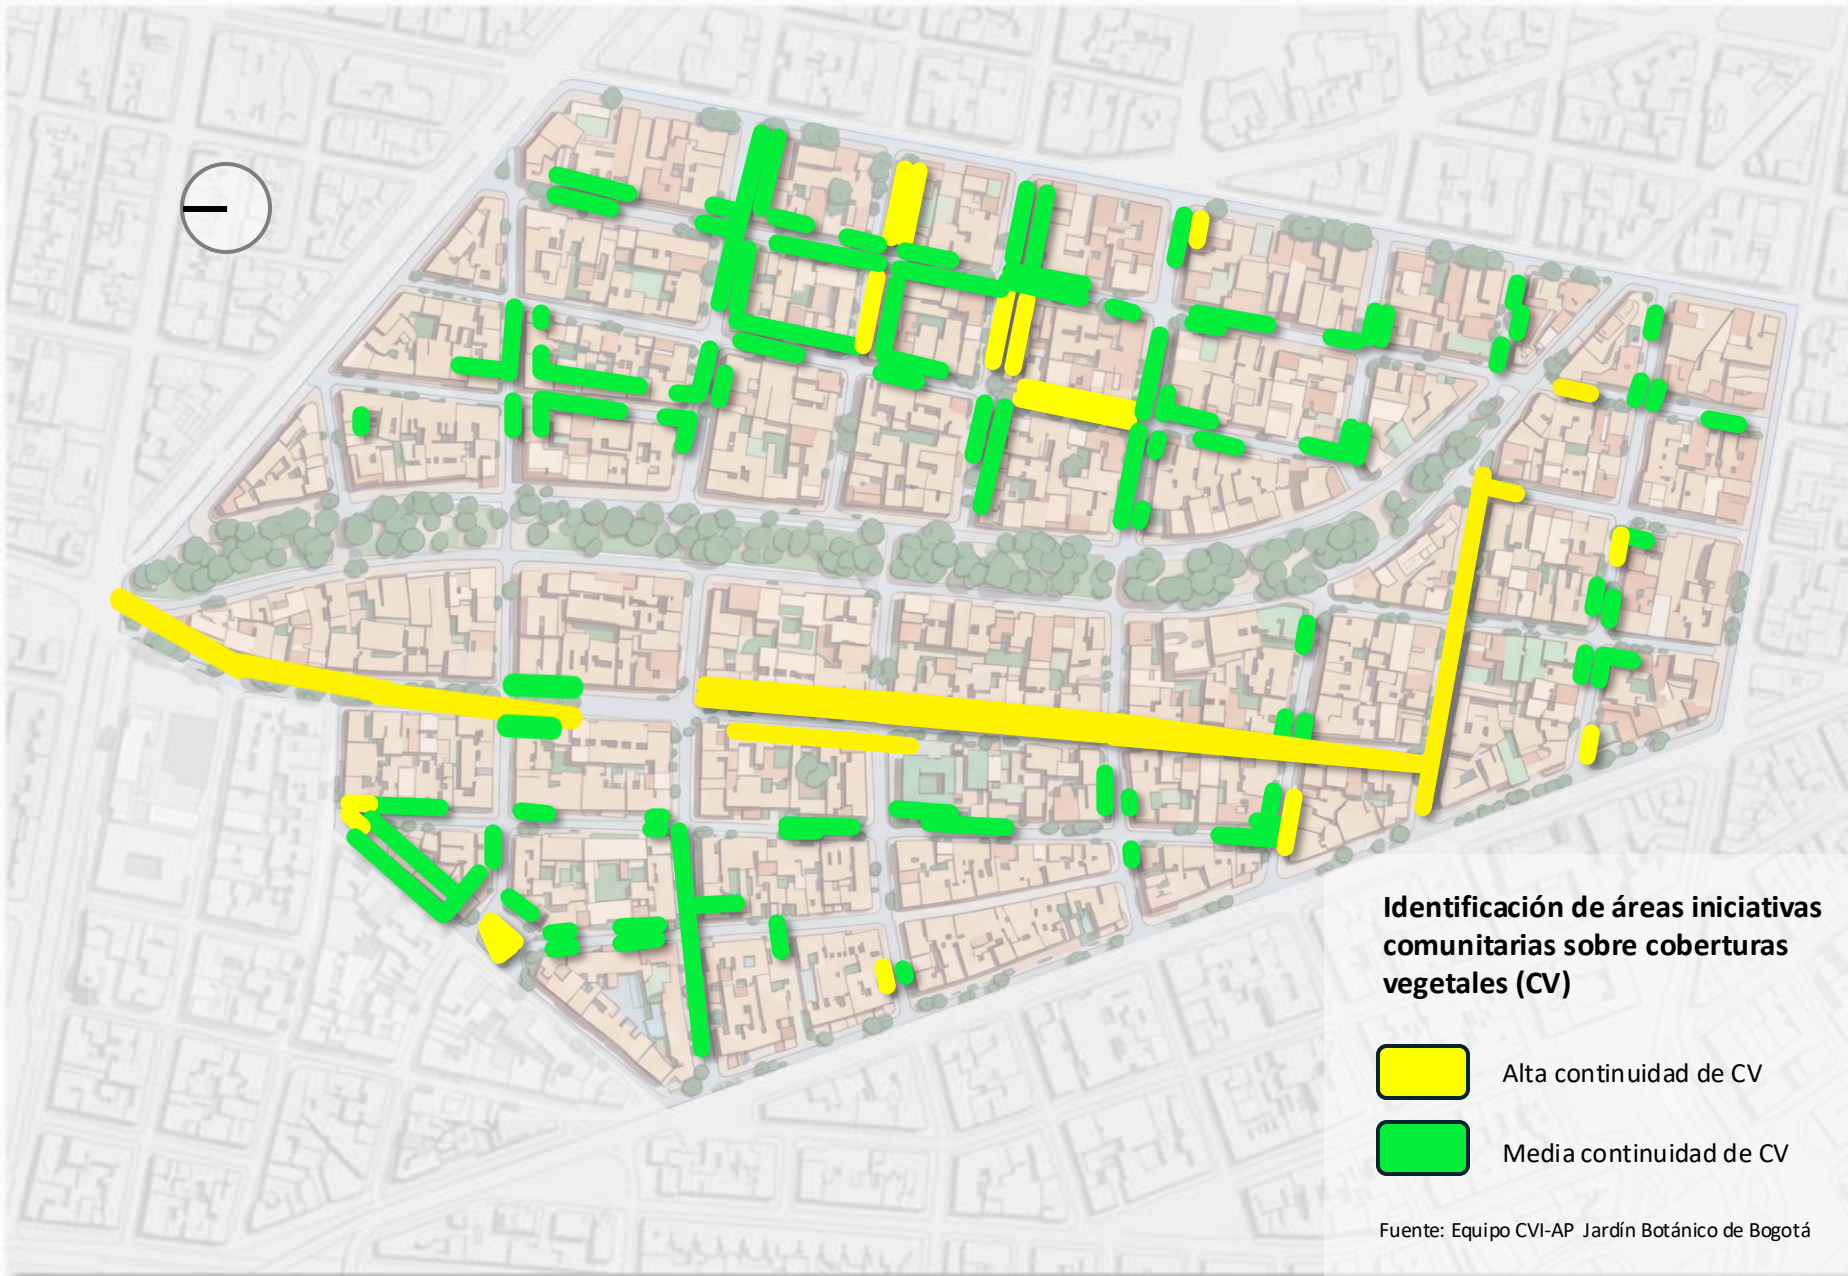
### Identificación de áreas con iniciativas comunitarias sobre coberturas vegetales - CV

A partir de los recorridos realizados en el barrio, se identificó una condición predominante de continuidad media en la vegetación. Esta situación se sustenta en la permanencia de elementos como las cintas verdes, la vegetación presente en antejardines y otros espacios públicos que, aunque mantienen algún nivel de conexión entre áreas verdes, no conforman una cobertura continua a lo largo de las cuadras.

Con base en lo anterior, se observan oportunidades para fortalecer la articulación de estas coberturas mediante estrategias de manejo e integración vegetal, considerando lineamientos que favorezcan los espacios disponibles (blandos y endurecidos), los BIC presentes, la actividad comercial, los establecimientos de servicios y la comunidad residente.

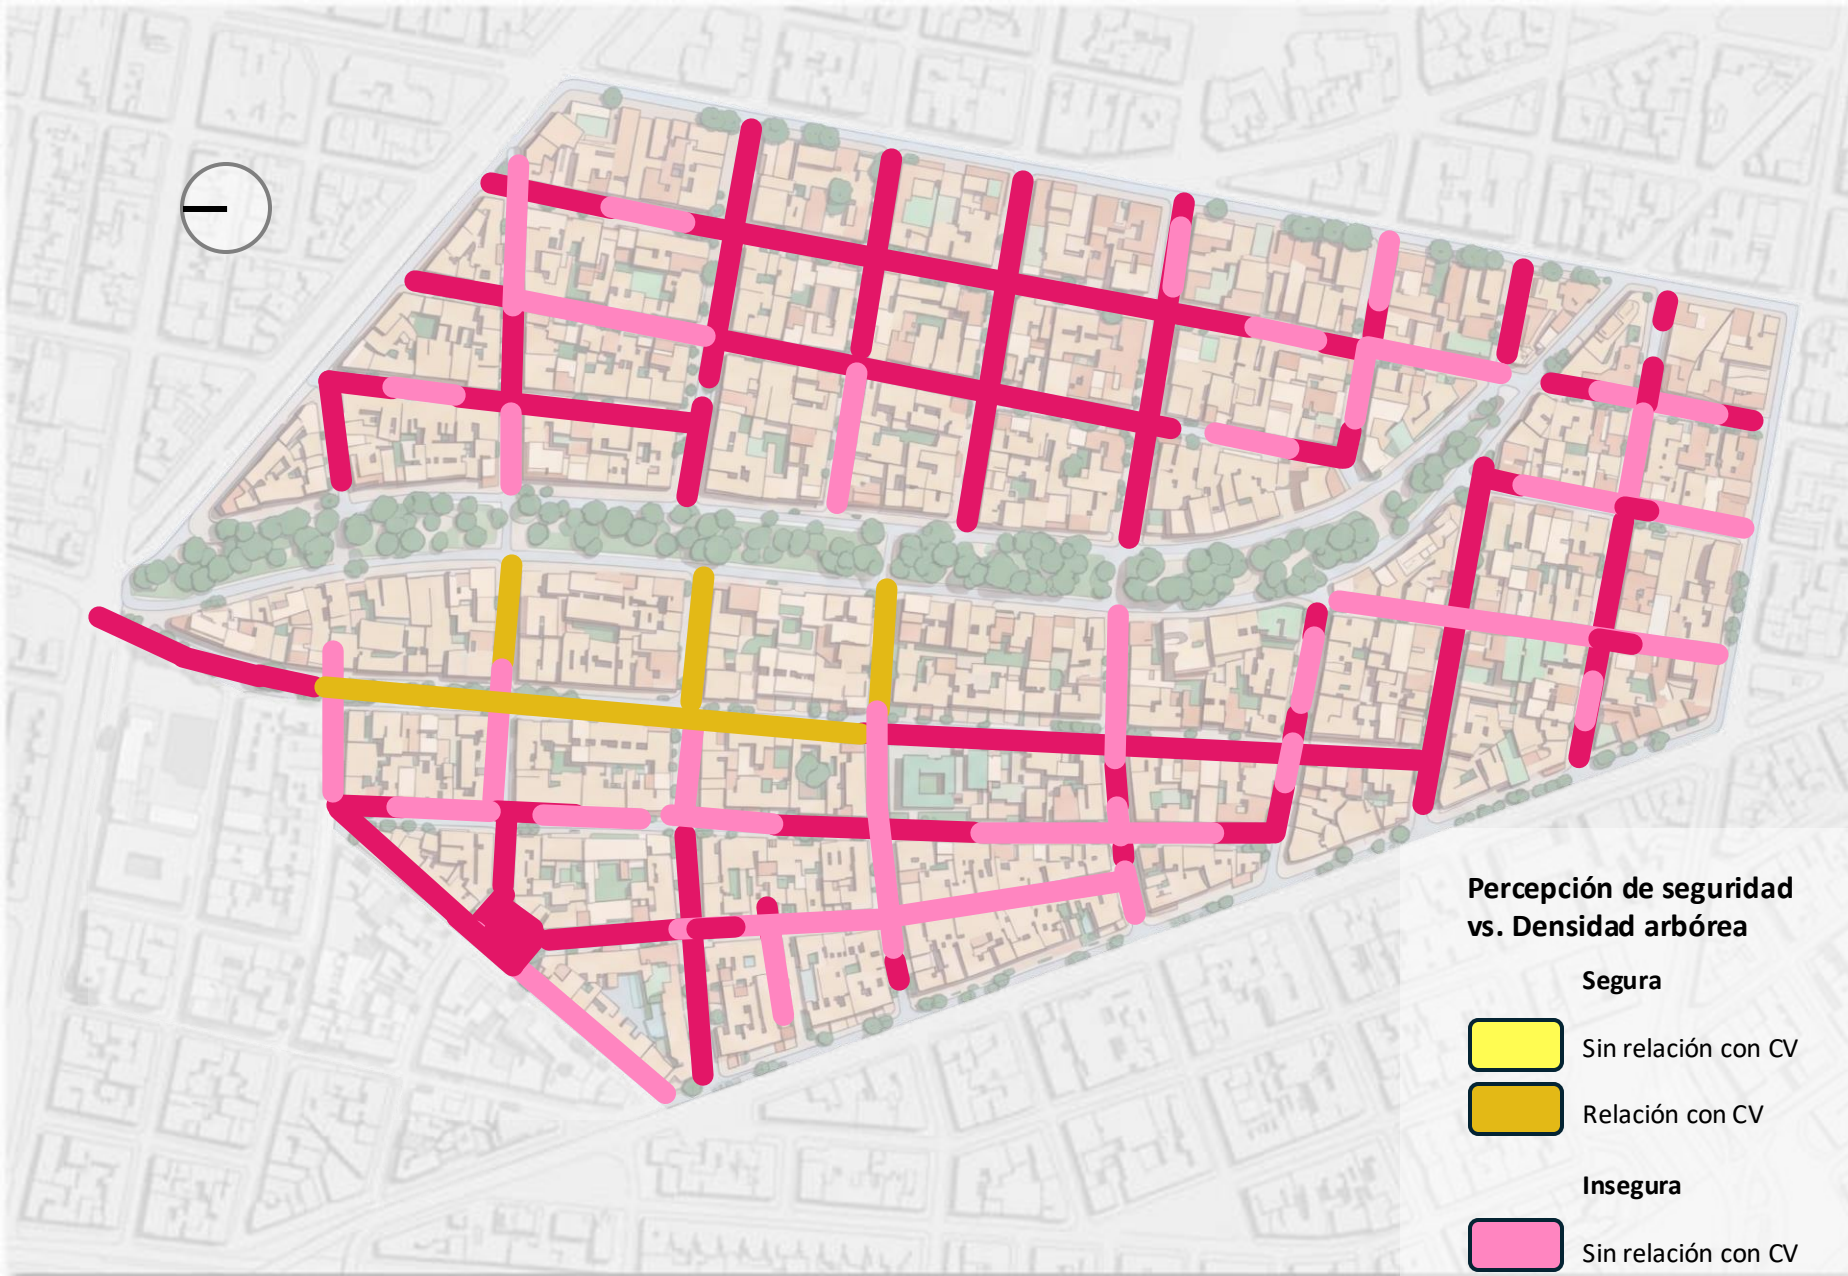
## Percepción de seguridad vs. Densidad arbórea

Como se mencionó previamente, la percepción de seguridad en el barrio se definió principalmente en un nivel medio. Dicha condición es asociada a las dinámicas propias del sector, entre ellas el comercio.

Las áreas con mayor percepción de seguridad y presencia de vegetación fueron asociadas a la carrera 25, entre calles 39 A y 43, posiblemente vinculadas con la amplitud de la vía en parte de ese tramo, junto con la dinámica comercial que permiten mayor visibilidad.

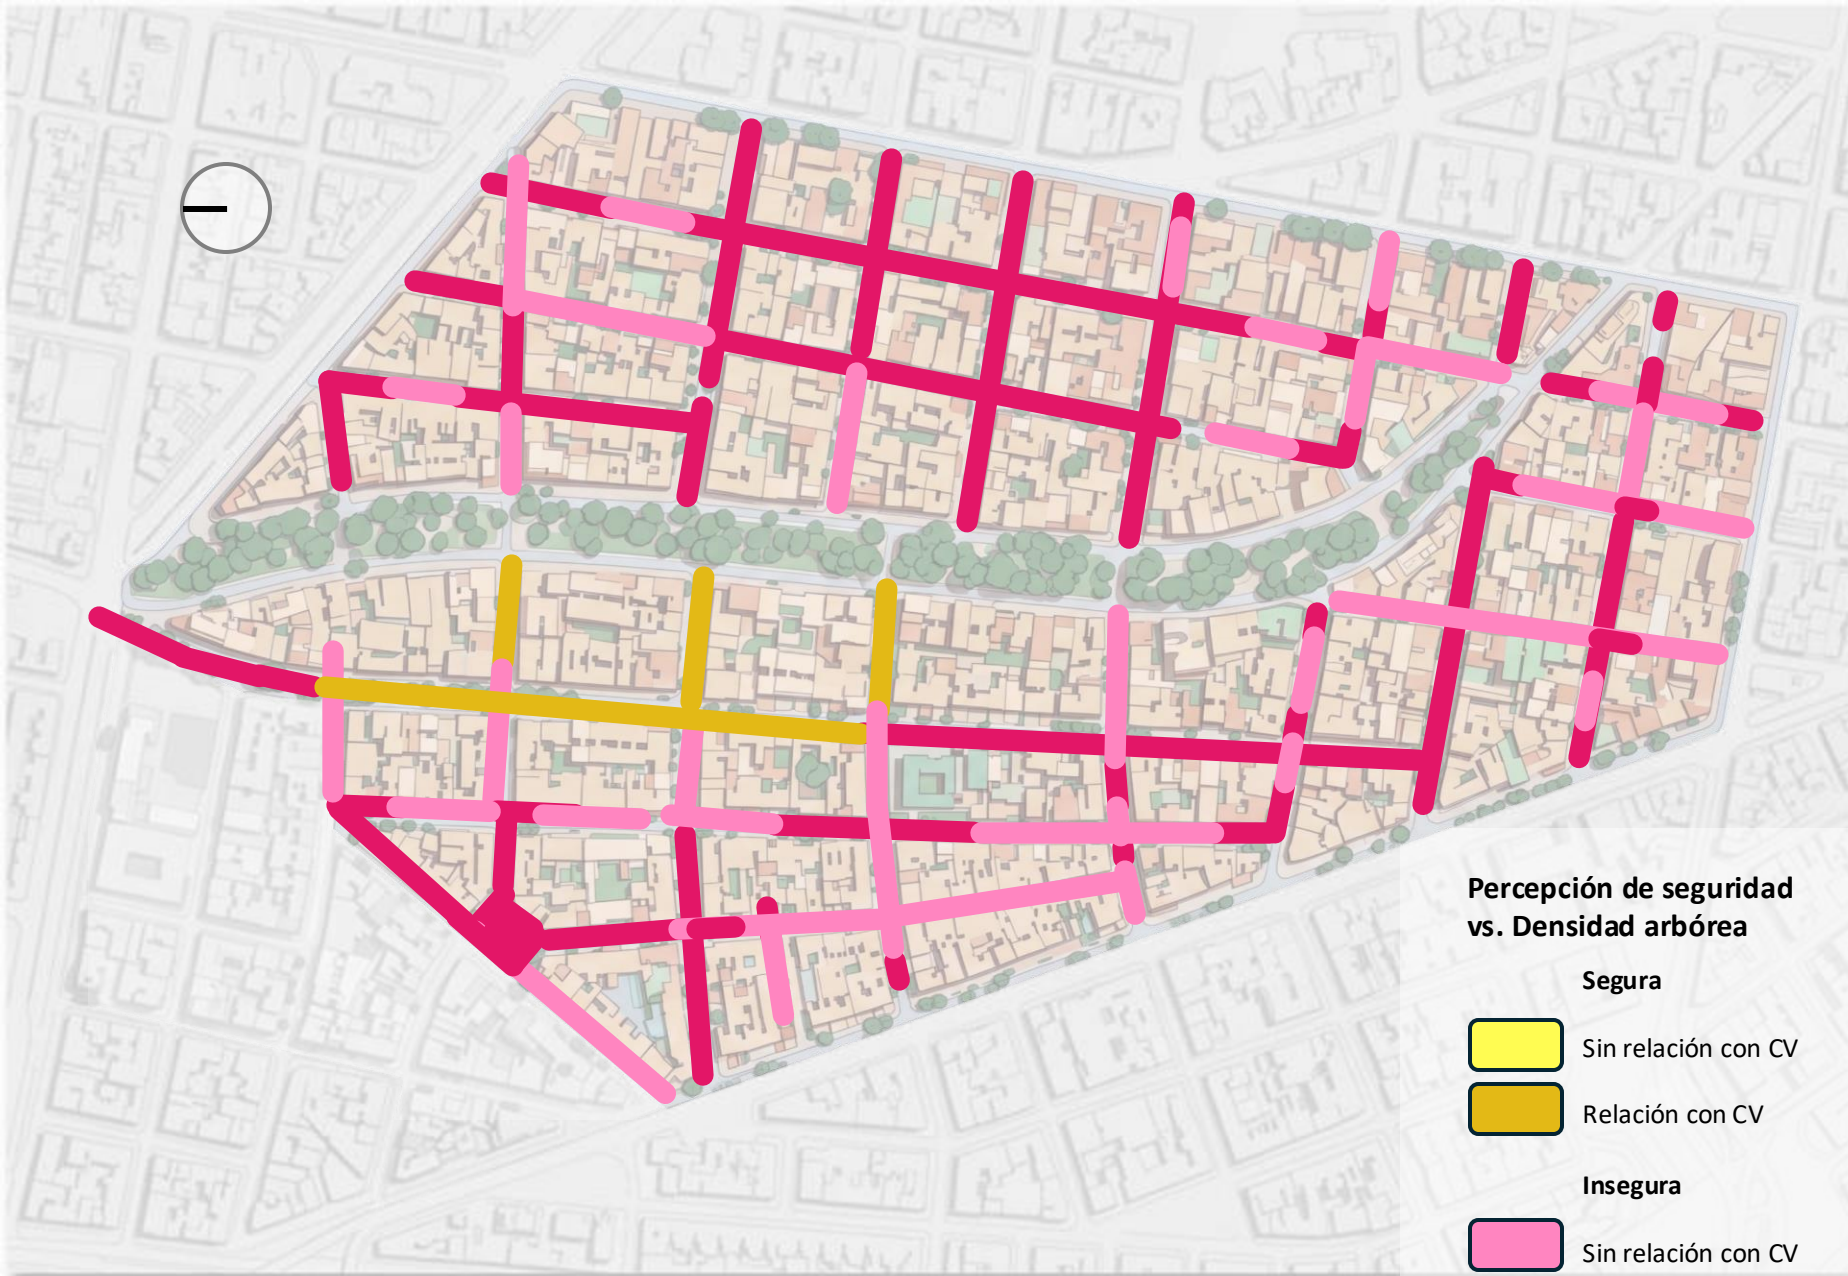
## Identificación de áreas con iniciativas comunitarias sobre coberturas vegetales - CV

En las áreas con percepción media y baja de seguridad no se estableció una relación directa con la presencia, composición o estructura de la cobertura vegetal.

Sin embargo, se identificó la necesidad de fortalecer las condiciones de visibilidad e iluminación con intervenciones que mejoren el orden espacial y el adecuado desarrollo de la vegetación, contribuyendo así a incrementar la percepción de seguridad y la calidad de uso del espacio público para residentes y población flotante.

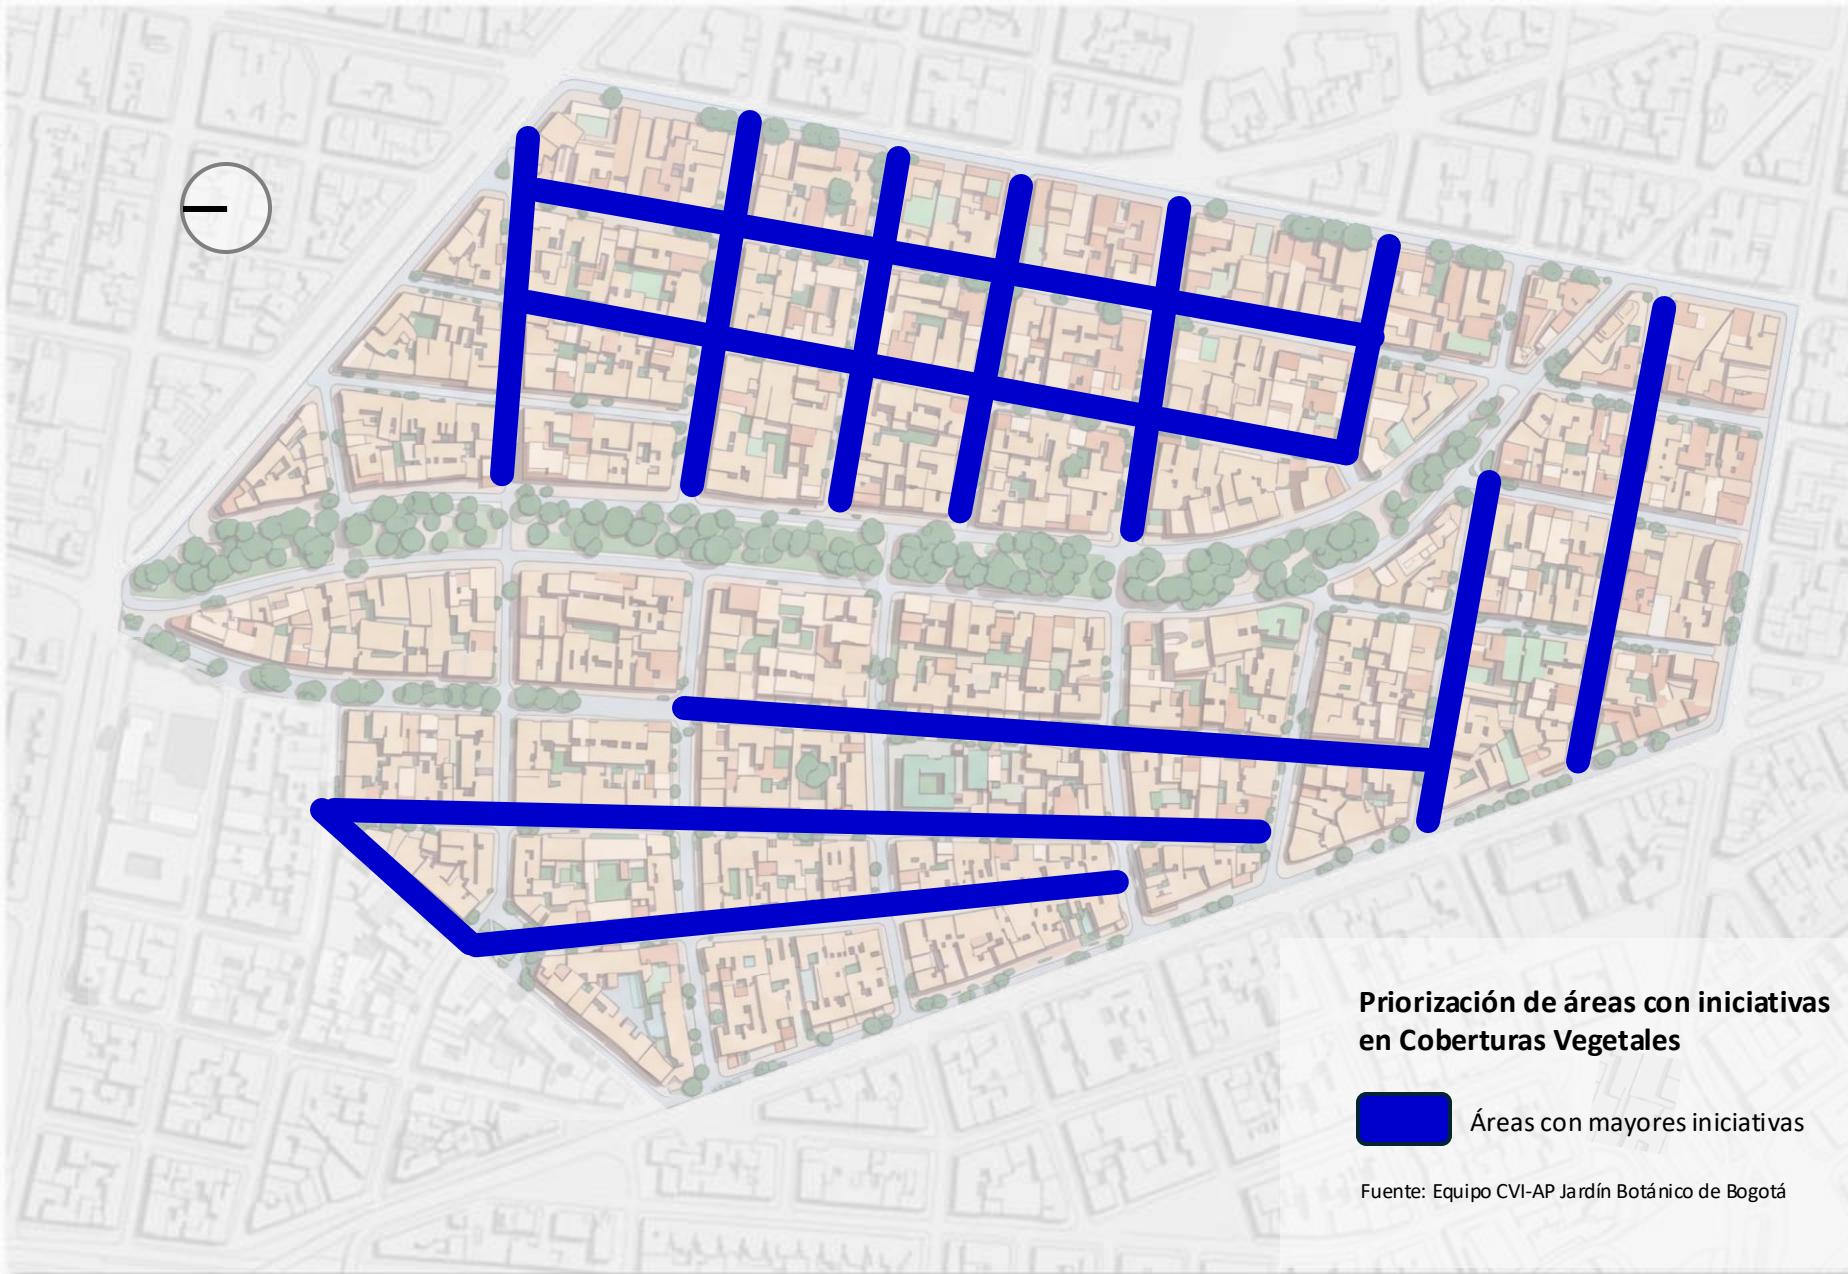
### Priorización de áreas con iniciativas en coberturas vegetales - CV

La priorización de las áreas para iniciar acciones se basa en partir de los lugares que presentan mayor continuidad y donde se evidencia una percepción positiva y aceptación sobre la vegetación. Dichas condiciones generan el escenario favorable para fortalecer y consolidar las coberturas vegetales en el barrio, mediante el desarrollo de estrategias participativas orientadas al mejoramiento de la vegetación existente y la recuperación o manejo de las áreas endurecidas. Adicionalmente, la vinculación activa de la comunidad es fundamental para contribuir en las intervenciones, el cuidado y la sostenibilidad de la vegetación a largo plazo.
