# BARRIO LA SOLEDAD

CARACTERIZACIÓN  
HISTÓRICA

Un viaje  
temporal y  
evolutivo

# Historial del arbolado en La Soledad

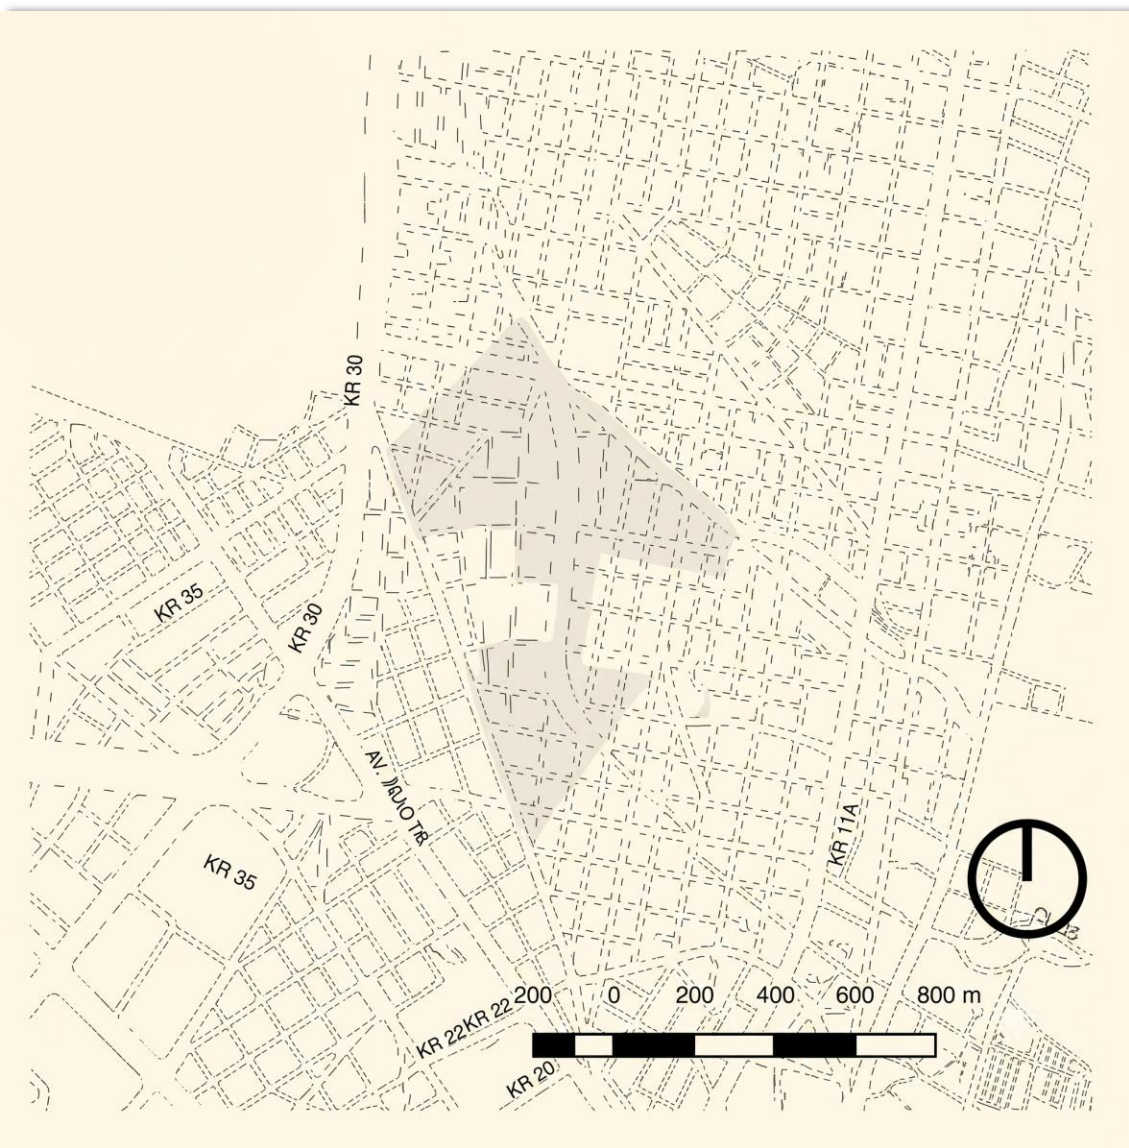
Esta propuesta geométrica ordena la estructura urbana a lo largo de un trazado longitudinal amplio, definiendo manzanas rectangulares e irregulares que adaptan los recorridos peatonales y enriquecen la fuga de perspectivas visuales a escala barrial.

Al evaluar la configuración actual del tejido, se evidencia la conservación de antejardines blandos que mantienen la masa vegetal en varios tramos; no obstante, se registra una presencia considerable de antejardines endurecidos distribuidos en frentes de manzana intermedios y sectores de borde, irrumpiendo la secuencia verde del perfil de la calle.

La distribución de Bienes de Interés Cultural (BIC) es discontinua y agrupada por tramos, concentrándose en predios específicos a lo largo de las manzanas sin abarcar la totalidad del barrio, guardando una relación directa de fachada hacia los ejes de circulación y los espacios libres.

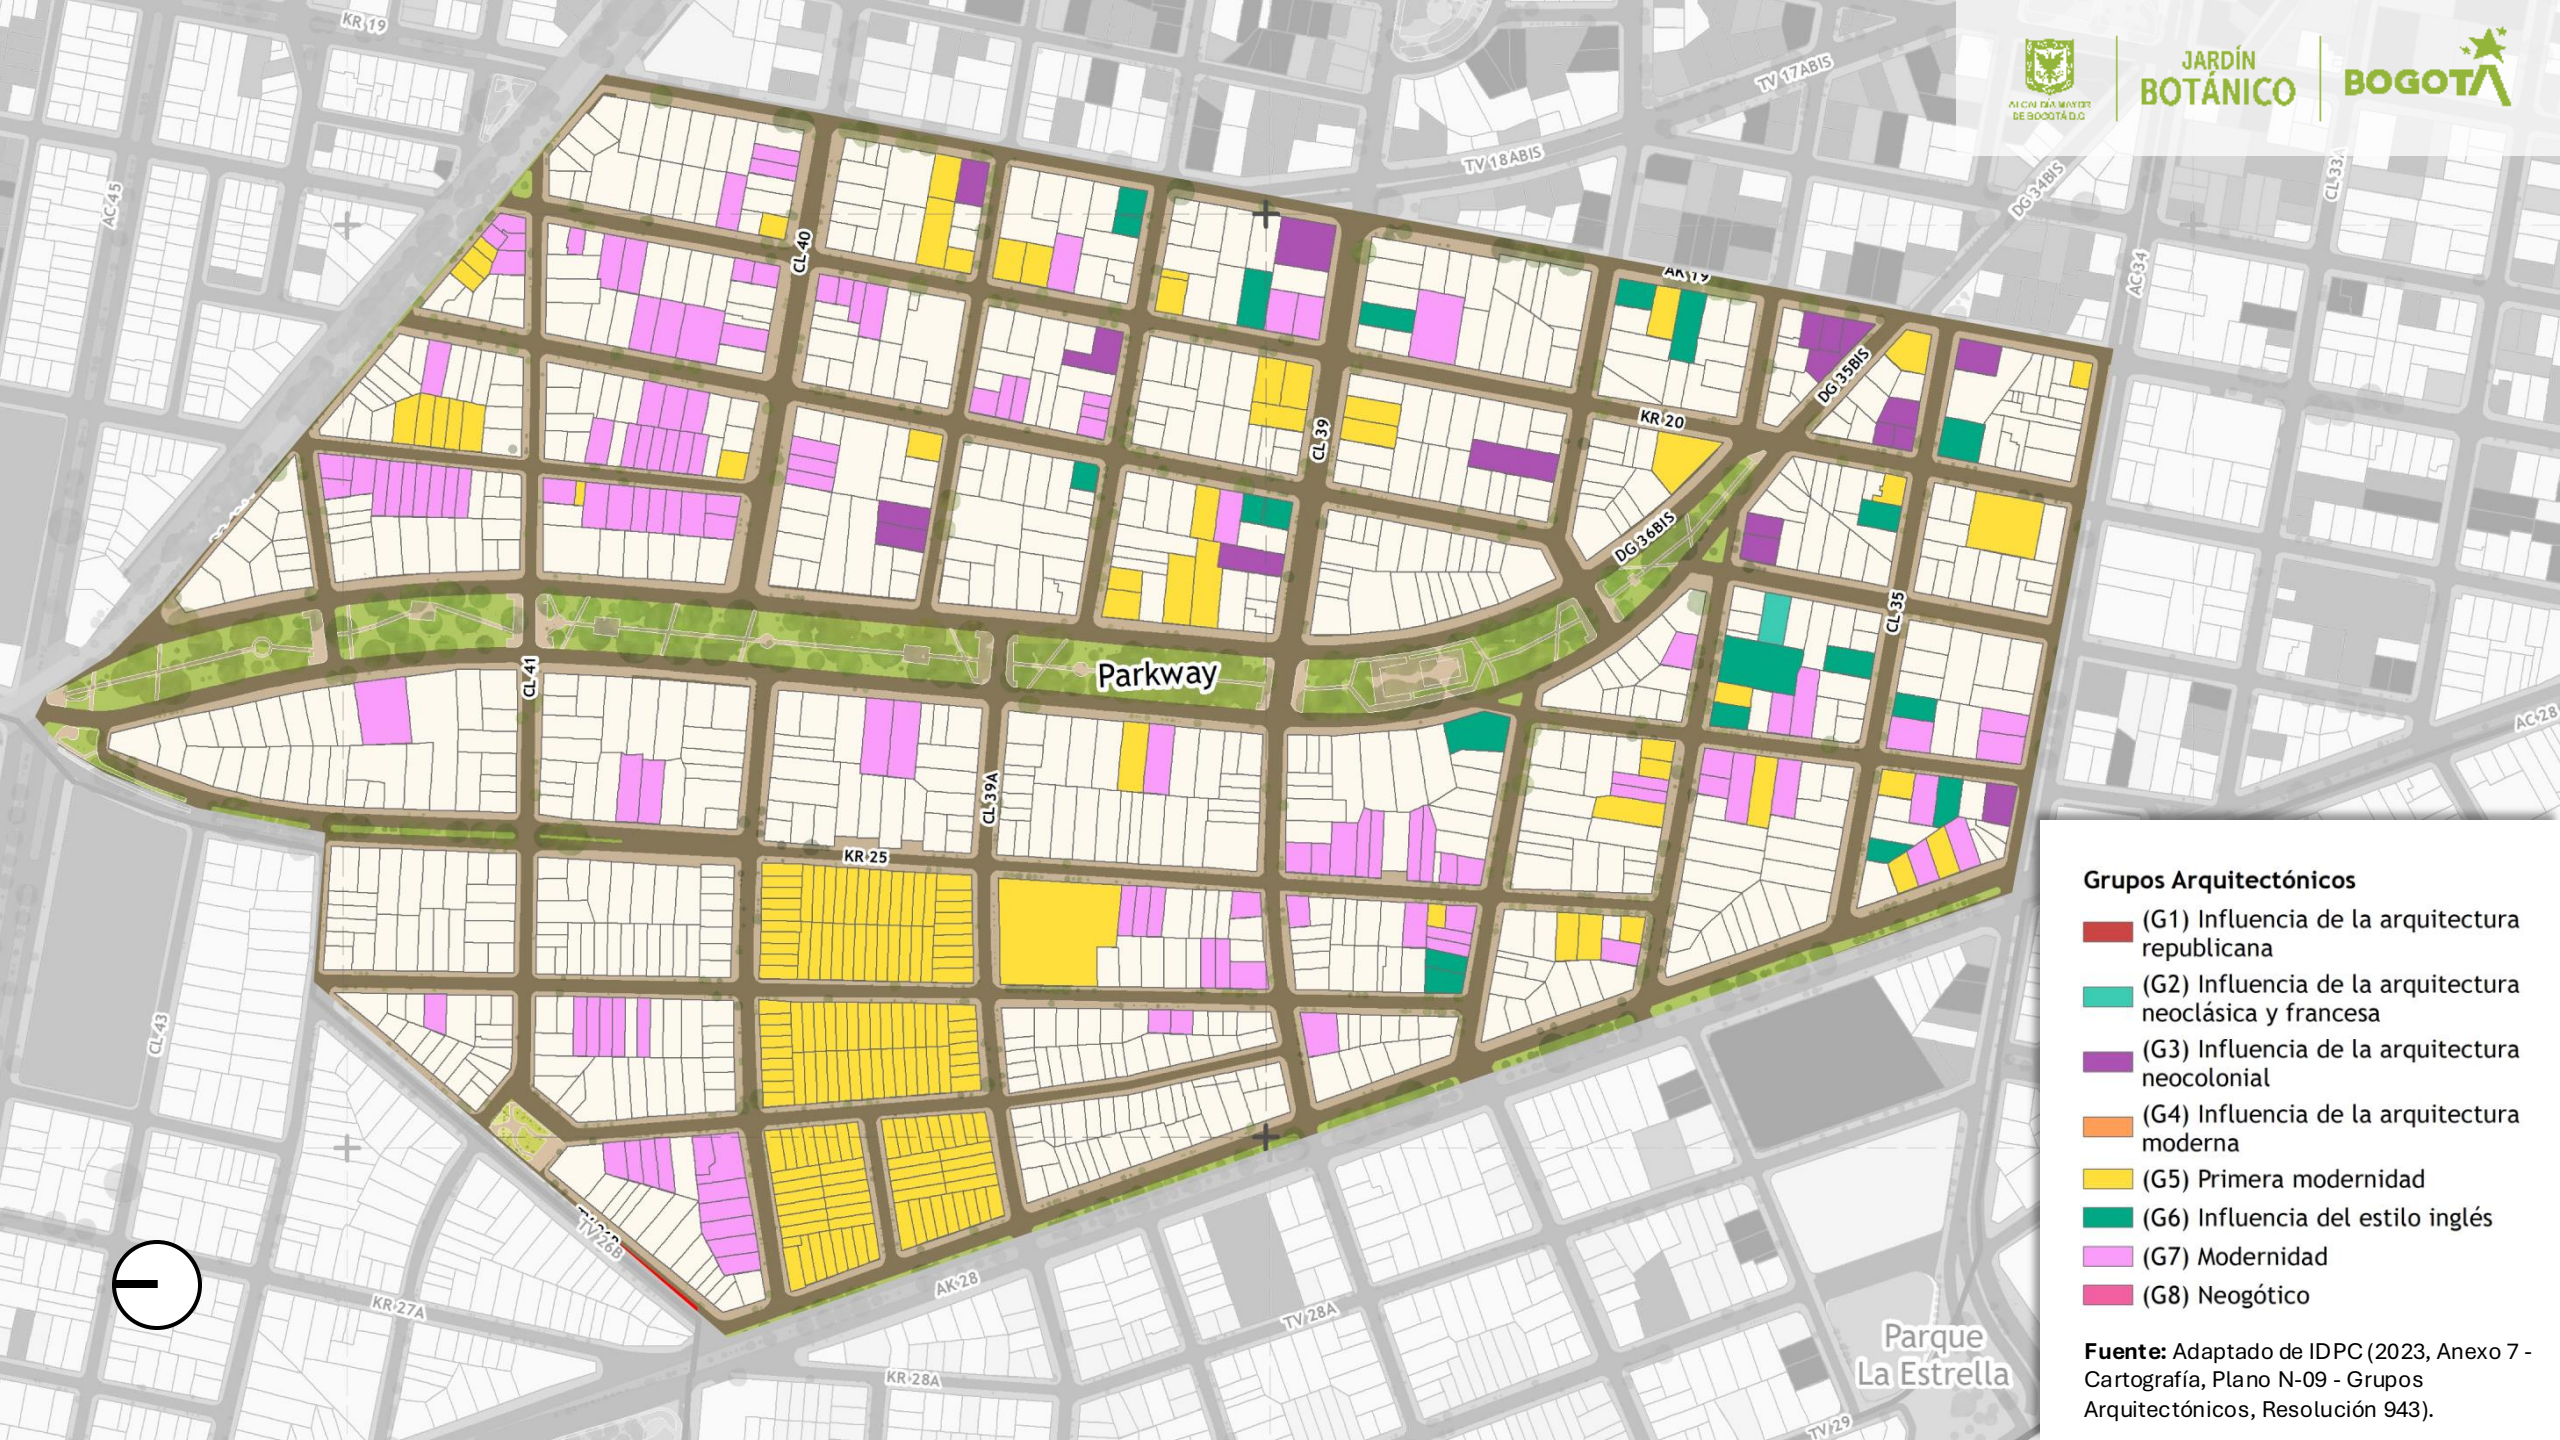
### Grupos Arquitectónicos

- (G1) Influencia de la arquitectura republicana
- (G2) Influencia de la arquitectura neoclásica y francesa
- (G3) Influencia de la arquitectura neocolonial
- (G4) Influencia de la arquitectura moderna
- (G5) Primera modernidad
- (G6) Influencia del estilo inglés
- (G7) Modernidad
- (G8) Neogótico

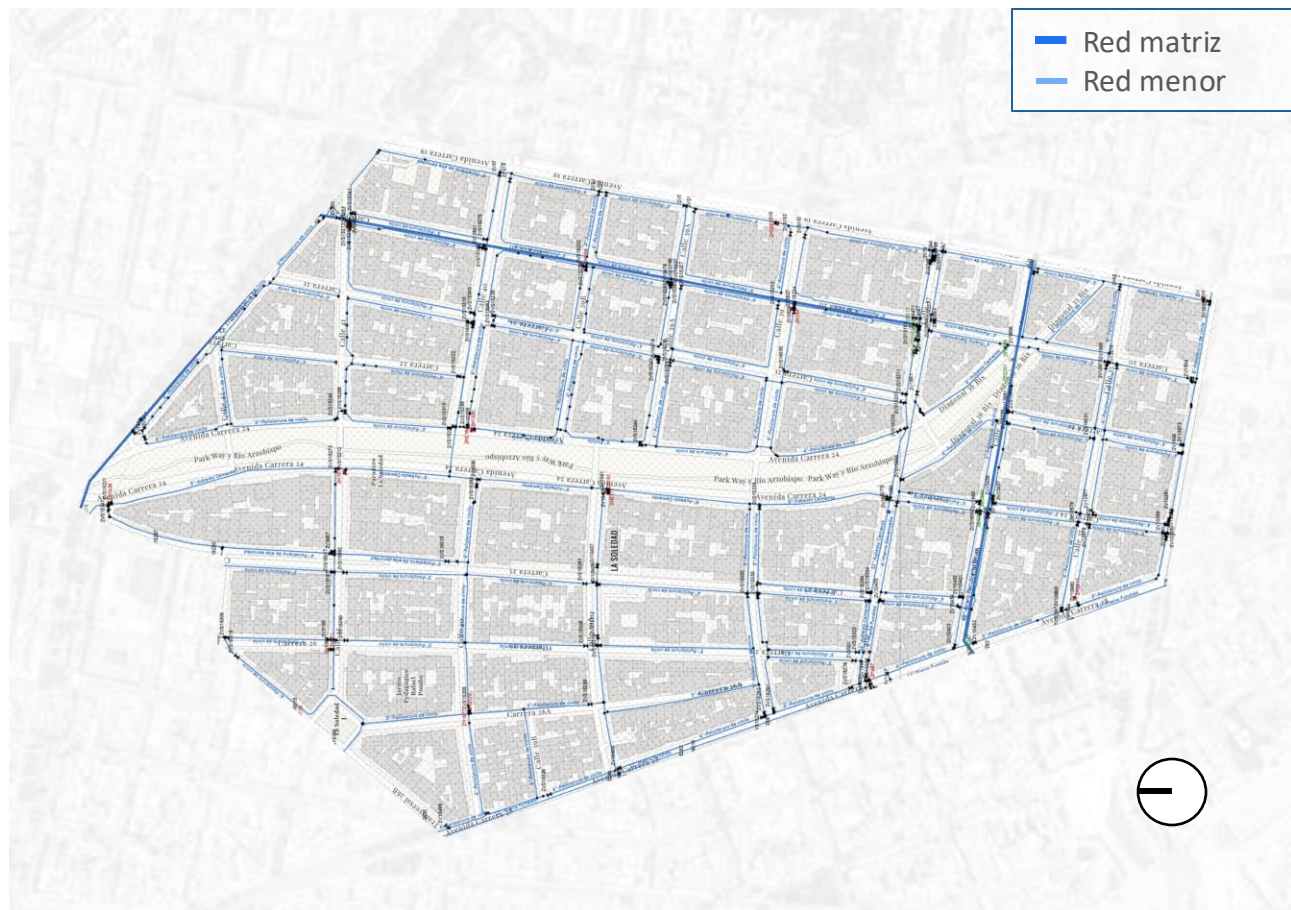
## Limitación según condicionantes constructivos

### Instalaciones subterráneas:

- Sistema de acueducto
- Red de gas natural

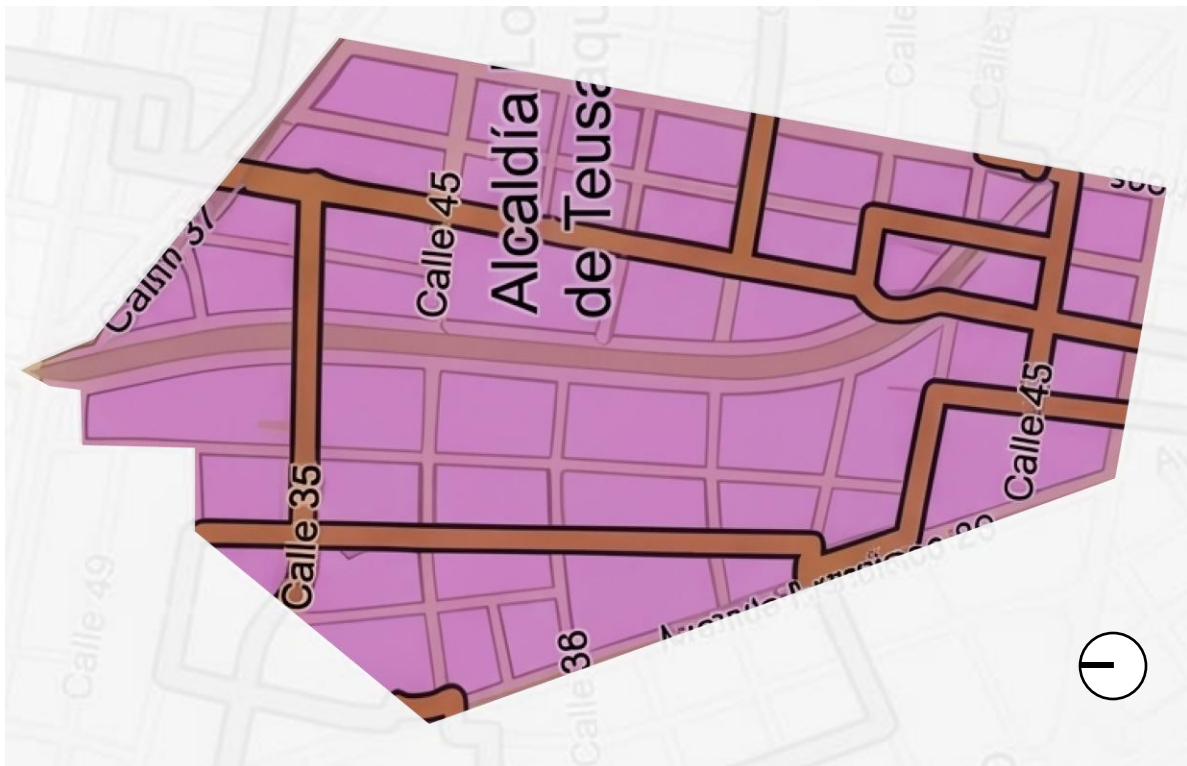
## Limitación según condicionantes constructivos

## Instalaciones subterráneas:

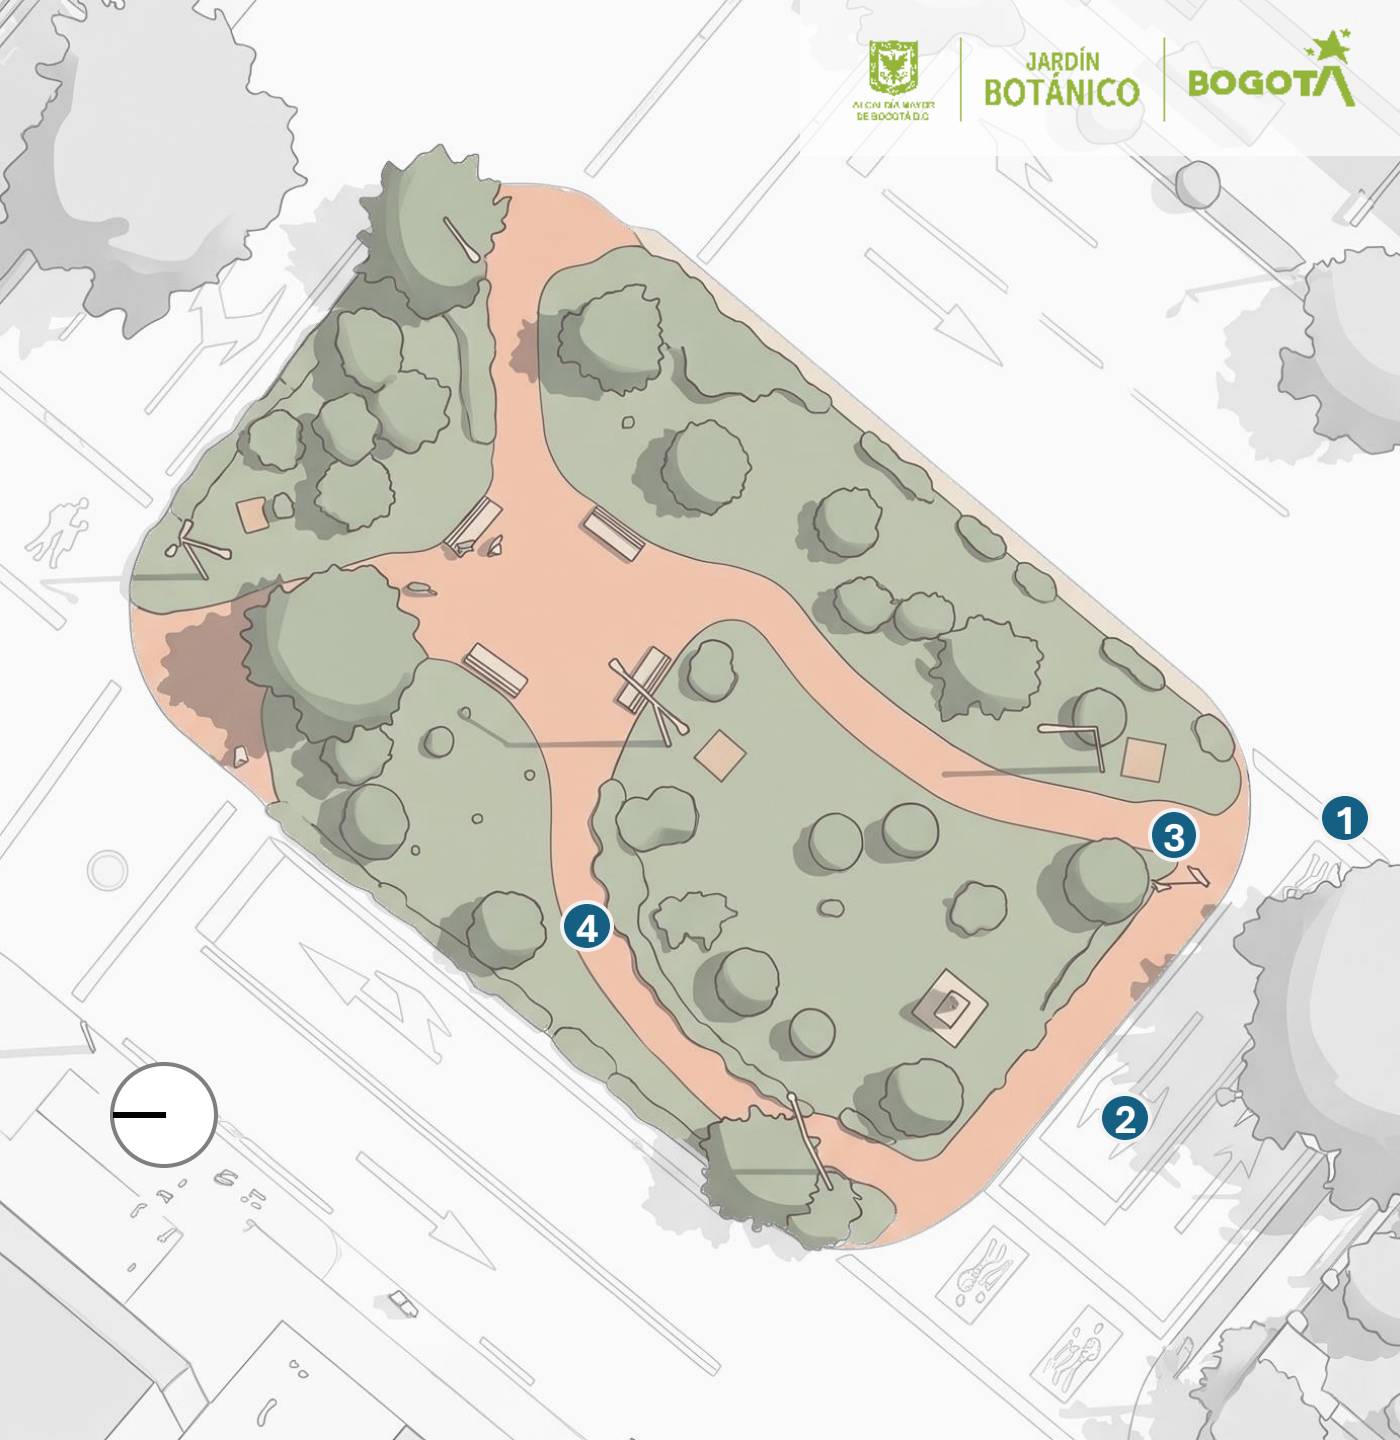
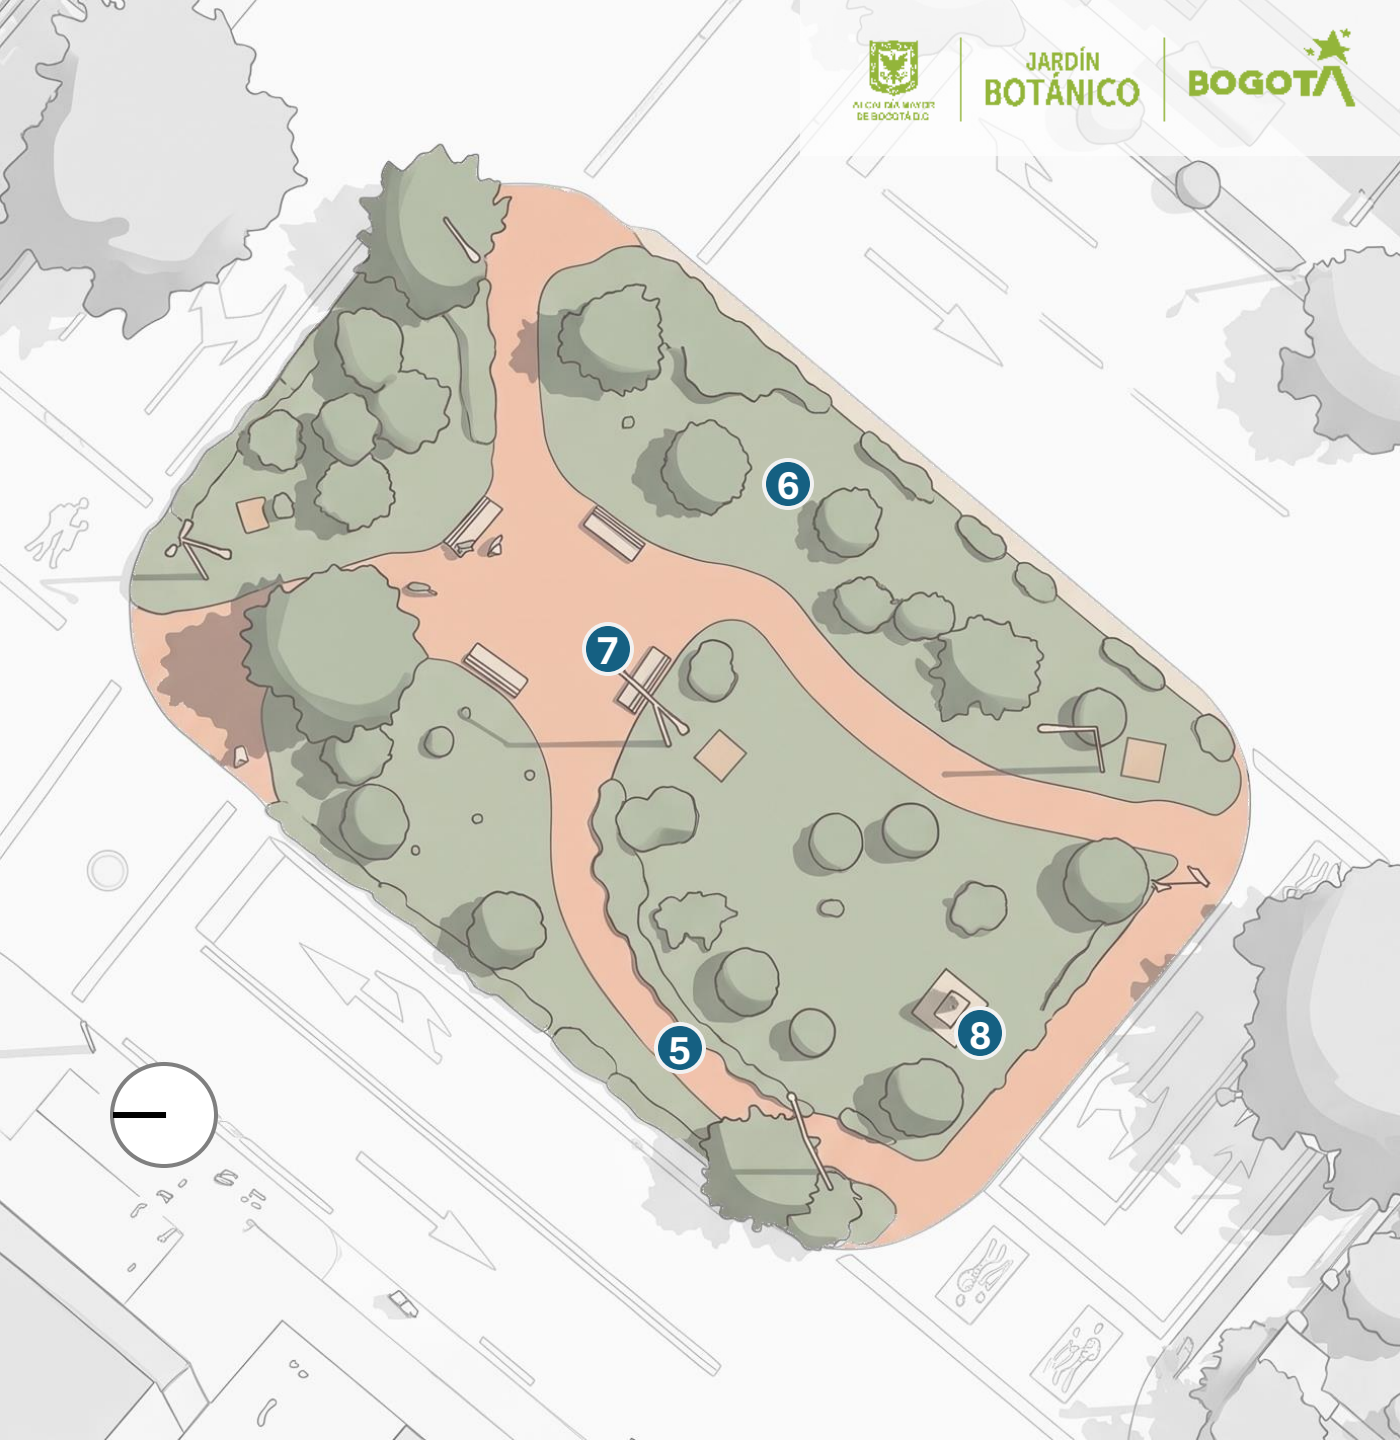
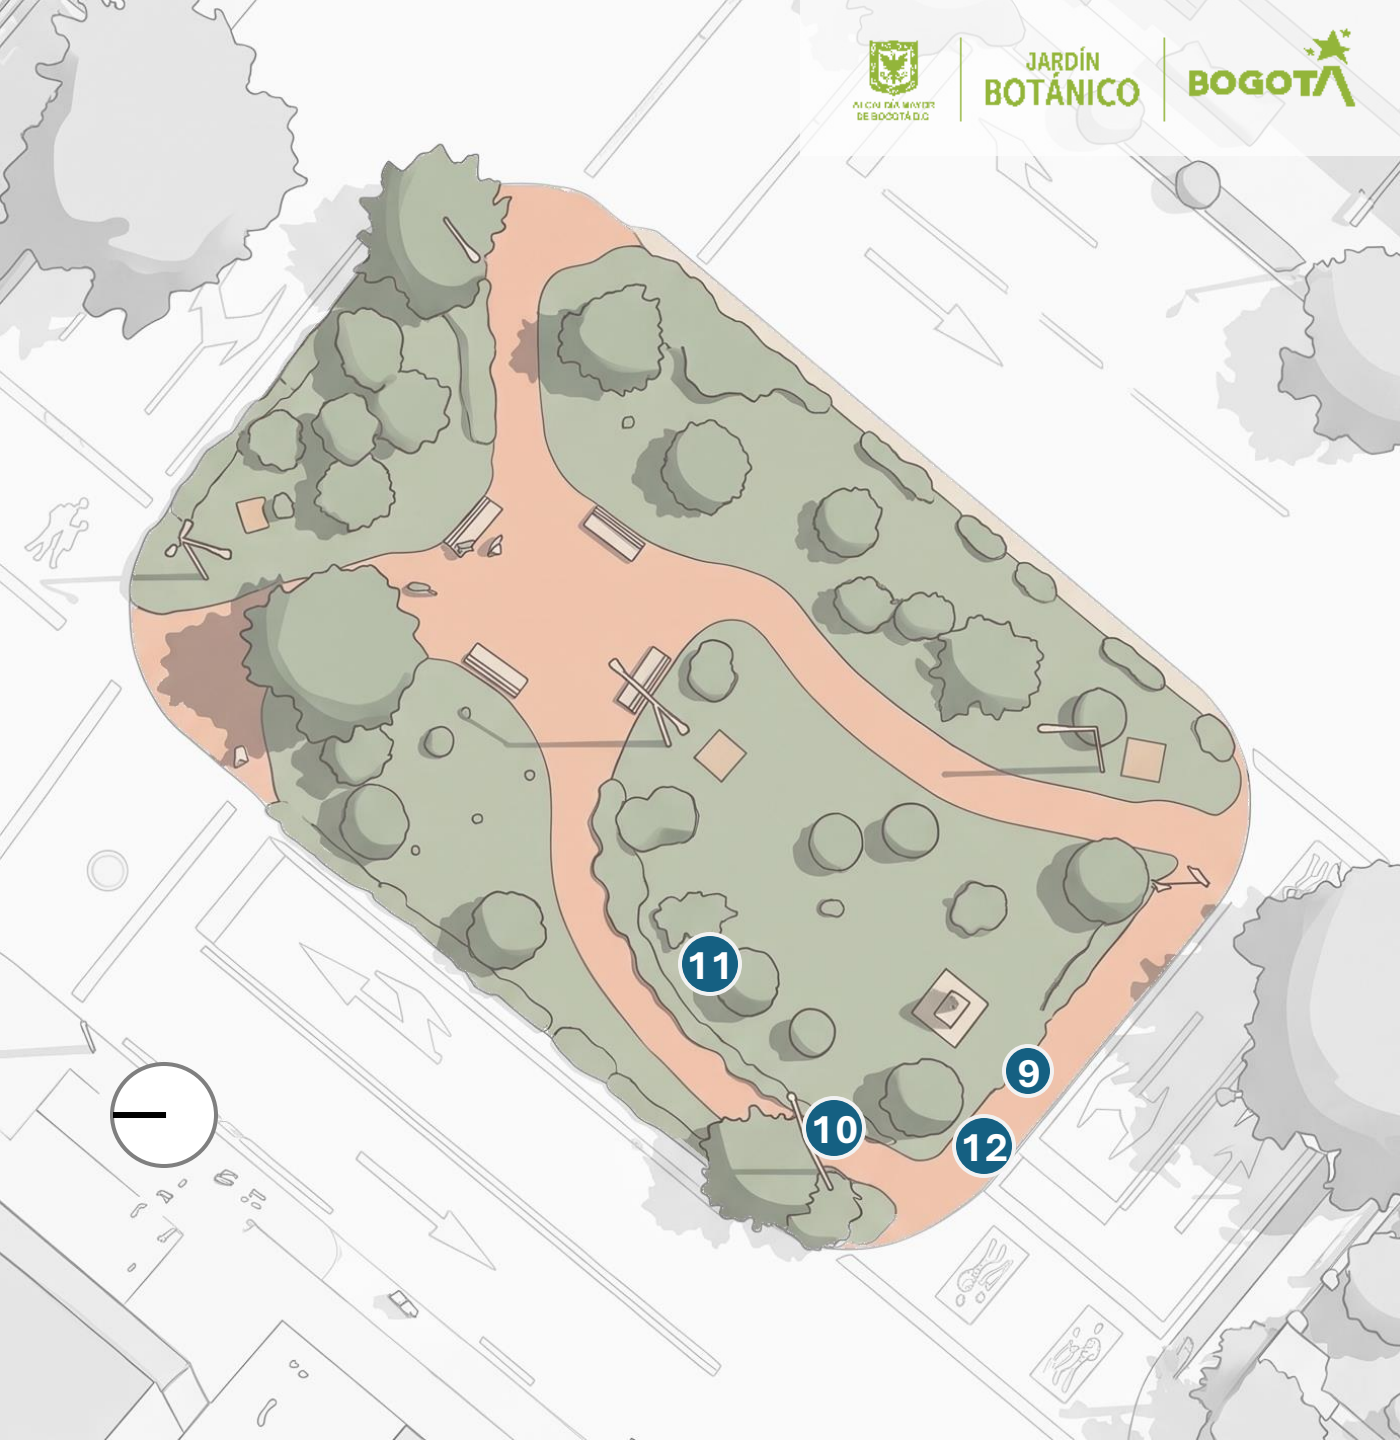
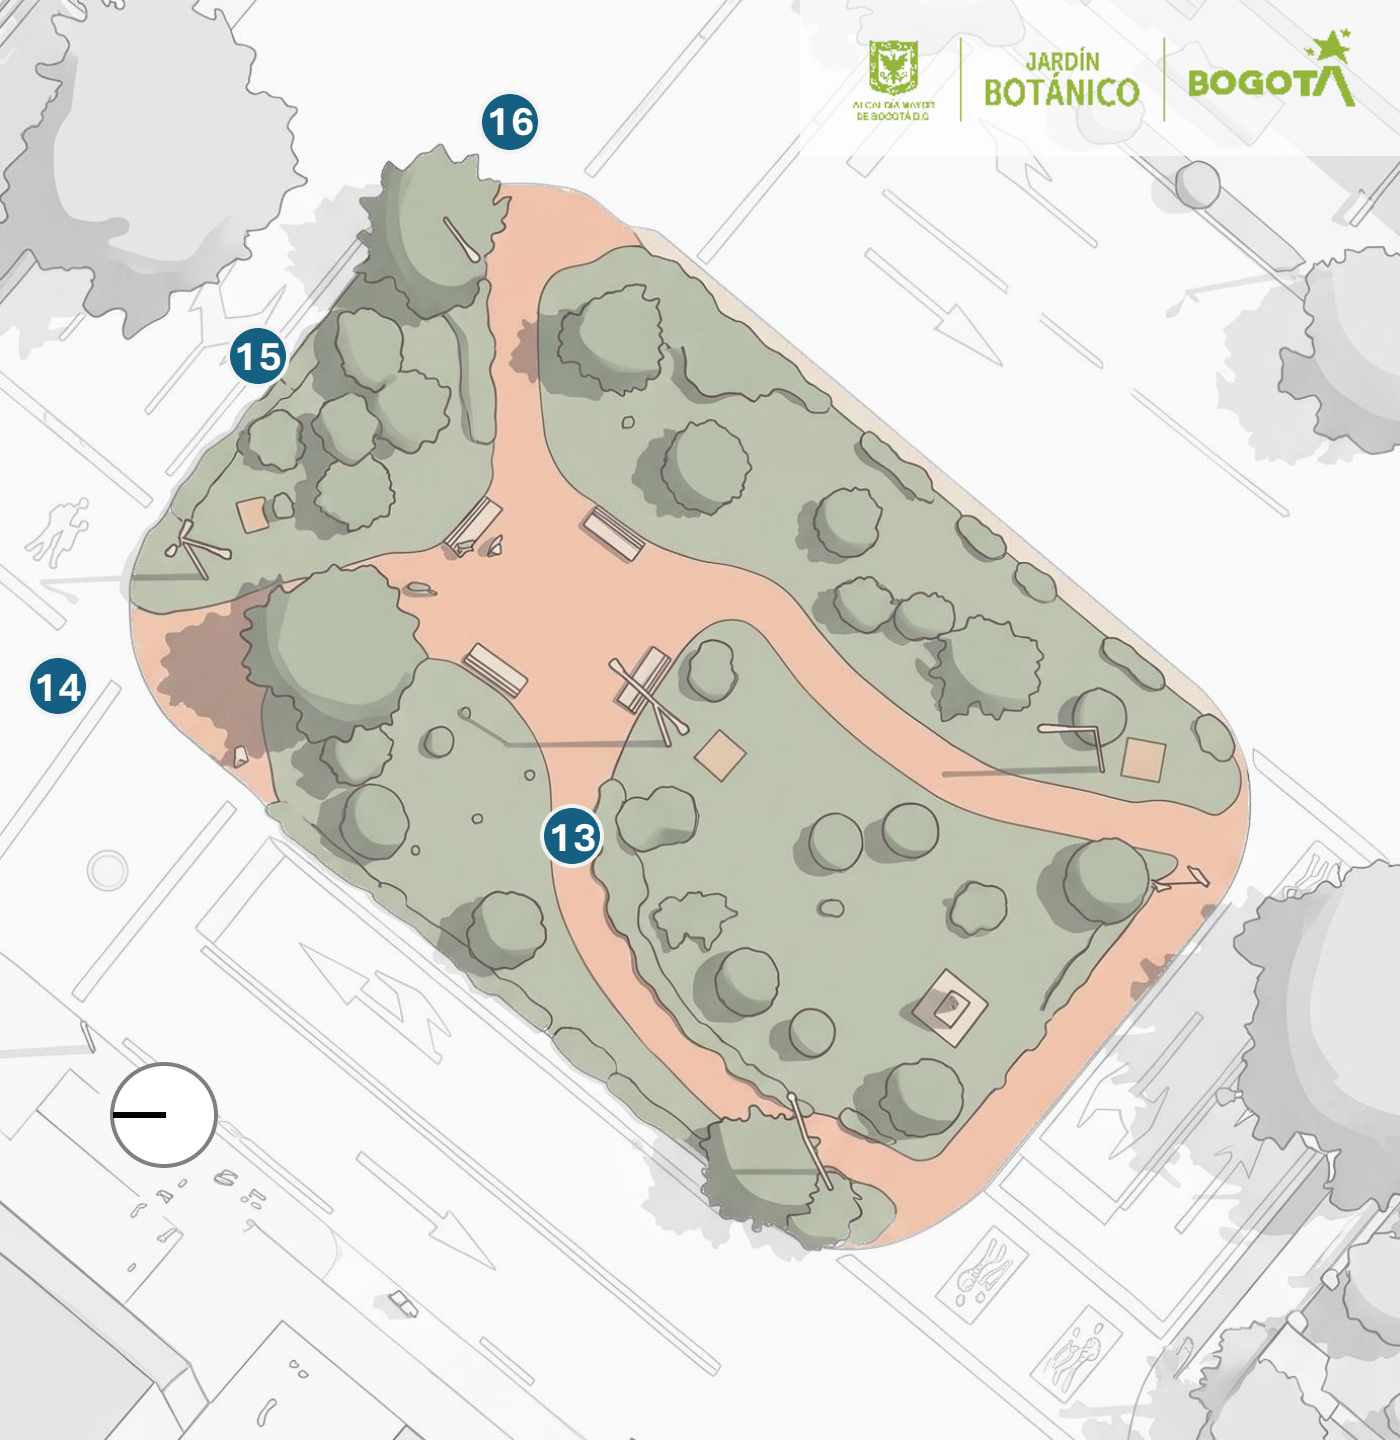
## 1. Parque Rafael Pombo

El parque con respecto a los hitos visuales, su valoración se establece como alta debido a la notable presencia del busto de Rafael Pombo como ancla visual e identidad del sitio; por lo tanto, la colindancia del guayacán plantea la oportunidad de aplicar un manejo silvicultural técnico enfocado en el control de su copa, transformando la proximidad del espécimen en un dispositivo de realce visual y marco paisajístico que exalta el monumento, regulando preventivamente la caída de material orgánico y la retención de humedad sobre la superficie de la escultura.

En relación con las fugas visuales, la calificación es alta puesto que el parque ofrece una conexión diáfana con las vías circundantes, permitiendo visuales despejadas hacia el entorno de conservación arquitectónica; puesto que la vegetación se dispone de manera estratificada y limpia, se logra un balance óptimo entre la perspectiva exterior y la conformación de visuales internas dinámicas que evitan la fatiga atencional.

Por otra parte, la circulación y permanencia se valora en un nivel alto debido a que por un lado, los senderos interiores configuran una red continua, legible y en óptimas condiciones para recorridos de baja intensidad; por otro lado, las estancias se benefician de un sombreado homogéneo y coexisten con cubiertas de jardinería y protecciones bajas que resguardan las zonas verdes sin fragmentar la unidad del espacio público.

Finalmente, la relación de refugio y panorama se establece como media toda vez que, si bien el trazado abierto garantiza un control visual favorable del entorno circundante, el mobiliario de descanso no se expone de manera crítica; por el contrario, la colindancia de los asientos con los cerramientos bajos y la vegetación circundante les proporciona un plano de resguardo posterior que mitiga la exposición física, aunque sin consolidar una sensación de seguridad absoluta.

El mobiliario urbano consolida puntos de permanencia y contemplación vecinal bajo el confort y la sombra del dosel arbóreo.

las fugas visuales hacia la arquitectura patrimonial del entorno se mantienen totalmente diáfnas, aportando un telón de fondo de alta calidad estética que califica la experiencia del peatón.

La red de senderos interiores configura un circuito peatonal continuo y legible que organiza el recorrido de forma fluida y sin interrupciones.

El busto a Rafael Pombo se consolida como el gran hito visual y simbólico del parque

La consolidación del Parque Rafael Pombo como el núcleo estancial principal jerarquiza el paisaje barrial y opera como un espacio de contemplación dotado de una red de senderos continuos. El sitio cuenta con el busto de Rafael Pombo como hito visual y ancla de identidad, manteniendo fugas visuales diáfanos hacia su contexto inmediato.

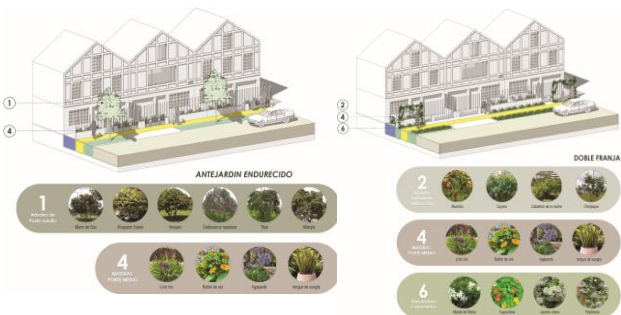
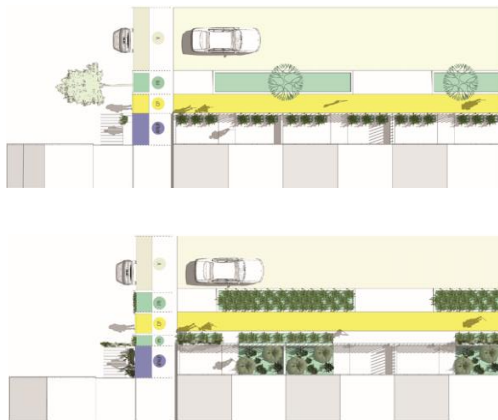
Ejes Calle 39, Calle 39A, Calle 40 y Calle 41

Antejardines de suelo blando, semiendurecido y endurecido, grandes retrocesos constructivos, locales comerciales con modificación de antejardines mediante cubiertas adosadas, dobles franjas verdes discontinuas sobre el andén, alcorques, terrazas, balcones, setos vivos, y mayor densidad de masa vegetal de porte medio y alto. El perfil de la calle 39 inicia con una calzada angosta y se amplía progresivamente, la calle 39A presenta una transición con efecto de bóveda foliar por la convergencia de copas, la calle 40 experimenta una dilatación de su calzada e integra ciclovía en calzada, y la calle 41 presenta una sección generosa que inicia en el Parque Rafael Pombo. Como conflictos funcionales y visuales relevantes en estas manzanas, se identifica la pérdida de la sección útil del andén por la presencia de cubiertas comerciales adosadas, la discontinuidad de las franjas verdes peatonales debido a los accesos vehiculares de estacionamiento, y árboles de porte alto con conflicto de cableado aéreo.

Disposición de macetas de varios formatos en antejardines endurecidos y locales comerciales modificados para incorporar vegetación. Disposición de macetas de varios formatos y/o mobiliario para permanencia y realce en los retrocesos de estacionamiento o retrocesos constructivos simples según la disponibilidad de espacio. Adosamiento de vegetación de manera perimetral en los cerramientos de los antejardines existentes para suavizar los límites de los predios con el espacio público. Realización de podas de realce y aclareo de copas para regular el arbolado de porte medio y alto bajo la evaluación de la Secretaría de Ambiente.

Garantizar la circulación peatonal local con flujos vehiculares mitigados, apoyados por la ciclorruta dispuesta en calzada. En el diseño se debe asegurar la funcionalidad en la circulación peatonal dentro de los andenes y los retrocesos de sección generosa, garantizando que el mobiliario y las macetas no obstruyan los recorridos peatonales habituales. En el paisaje se aprecian perspectivas de gran valor que enmarcan en sentido oriente los Cerros Orientales como hito visual de fondo y conectan de manera directa con la masa arbórea del Parkway, abriendo el registro hacia los inmuebles de conservación patrimonial y el Parque Rafael Pombo.

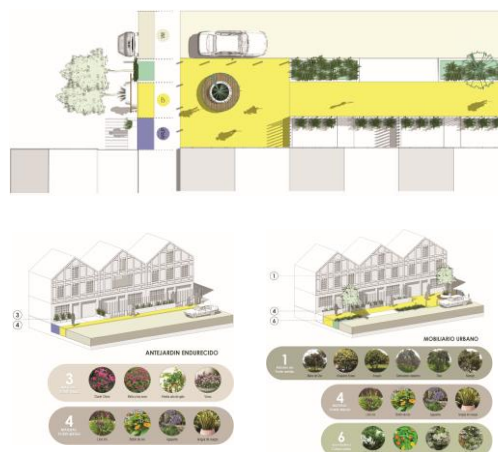
Ejes Carrera 21 y Carrera 24

Antejardines de suelo blando, semiendurecido y endurecido, cerramientos con setos vivos o muros bajos, dobles franjas verdes discontinuas en el andén con arbolado de porte medio y alto, y retrocesos constructivos con huellas de césped o adaptados con cubiertas para comercio. En la carrera 21 se observan adosamientos sobre cerramientos y macetas en balcones, mientras que en la carrera 24 la calzada se bifurca organizando el tránsito con una isleta canalizadora de geometría triangular con vegetación arbustiva y arbolado. Como conflictos funcionales y visuales, se registra el endurecimiento de superficies de antejardín para estacionamiento frontal o terrazas comerciales con cubiertas, la interrupción de las franjas de vegetación en los puntos de acceso vehicular y árboles de porte alto con conflicto de cableado aéreo.

Disposición de macetas de varios formatos en antejardines endurecidos residenciales y comerciales modificados para aportar elementos verdes sin alterar las superficies. Disposición de macetas de varios formatos y/o mobiliario para permanencia en los retrocesos constructivos y áreas de estacionamiento según la disponibilidad espacial. Adosamiento de vegetación de manera perimetral en los cerramientos de los antejardines para atenuar los planos rígidos. Realización de podas de realce y aclareo de copas bajo la evaluación de la Secretaría de Ambiente.

Soportan la movilidad local y estructuran los recorridos peatonales longitudinales que conectan de forma directa con el Parkway. Es fundamental asegurar la funcionalidad en la circulación peatonal a lo largo de los andenes, verificando que la implantación de los elementos propuestos mantenga la continuidad libre del flujo peatonal. En el paisaje destacan visuales de escala peatonal que enmarcan la masa arbórea del Parkway y la silueta de los Cerros Orientales al fondo, realizando las fachadas de los inmuebles de conservación.

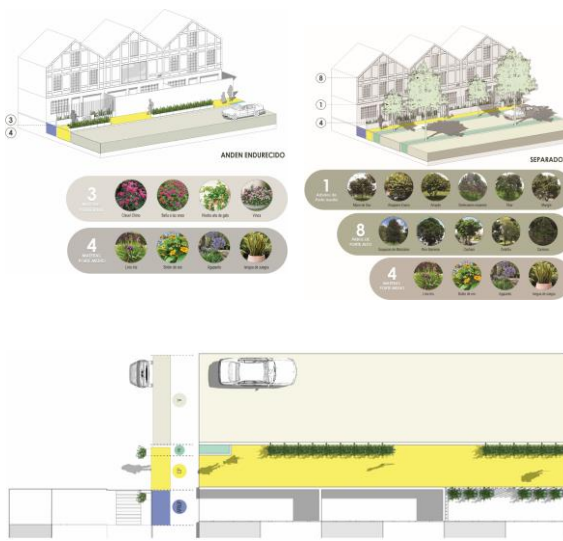
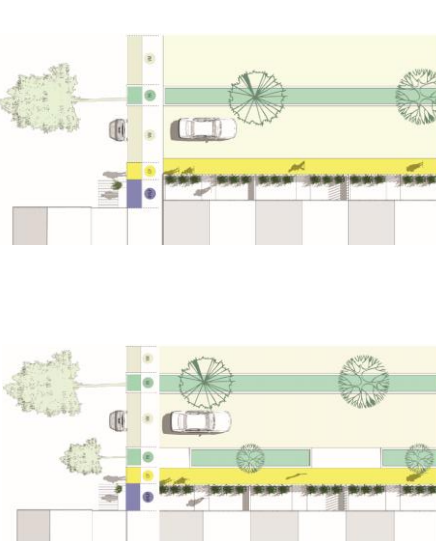
| Particularidades de los elementos configurativos específicos | Elementos configuradores | Existentes | Propuestos | Observaciones |
|---|---|---|---|---|
| <p>Eje carrera 25</p> | | <p>Eje caracterizado por un separador central con césped y arbolado de gran y mediano porte que organiza el flujo vehicular, calzada con celdas de estacionamiento demarcadas sobre el pavimento paralelas al separador central, y andenes con alineaciones discontinuas de franjas verdes al borde del andén. Los antejardines de la sección inicial alternan de forma asimétrica entre superficies de suelo blando con setos vivos y densa arbustiva floral que concentran una mayor densidad de masa vegetal en tramos puntualizados, y antejardines de suelo endurecido, algunos con macetas de varios formatos, conviviendo con retrocesos constructivos pavimentados y muros medianeros de carácter institucional. En la mitad de la extensión de la vía, la calzada disminuye su ancho consolidando una escala residencial e institucional íntima, donde los predios presentan antejardines de suelo blando y antejardines de suelo endurecido con cerramientos de rejas altas, alternando con secciones de muros medianeros de ladrillo pertenecientes a los equipamientos de la zona. Cuenta con dispositivos de señalización y demarcación horizontal de velocidad máxima de treinta kilómetros por hora. Como conflictos funcionales y visuales relevantes, se identifica la pérdida de continuidad de las franjas verdes en las aceras de sección endurecida y árboles de porte alto con conflicto de cableado aéreo.</p> | <p>Disposición de macetas de varios formatos en antejardines endurecidos y en andén frente a muro de cerramiento institucional donde no hay franjas verdes para aportar cobertura vegetal sin alterar las superficies. Disposición de macetas de varios formatos y/o mobiliario para permanencia en las áreas de retroceso constructivo o zonas de andén con sección generosa según la disponibilidad de espacio libre para priorizar la escala peatonal. Adosamiento de vegetación de manera perimetral en los cerramientos de los antejardines y muros divisorios para suavizar los planos rígidos. Realización de podas de realce y aclareo de copas bajo la evaluación de la Secretaría de Ambiente.</p> | <p>Es prioritario asegurar la funcionalidad en la circulación peatonal a lo largo de las aceras, garantizando que la implantación de mobiliario y macetas exentas en zonas duras o retrocesos no reste accesibilidad. En el paisaje se aprecian perspectivas de escala residencial e institucional que se complementan con el contraste visual entre los murales artísticos del paramento institucional, las fachadas religiosas y las viviendas tradicionales.</p> |

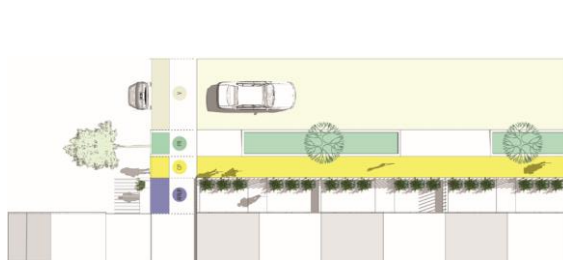
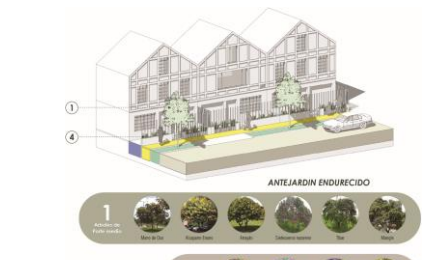
| Particularidades de los elementos configurativos específicos | Elementos configuradores | Existentes | Propuestos | Observaciones |
|---|---|---|---|---|
| <p>Eje Diagonal 35 Bis (Vía pacificadora)</p> | | <p>Vía pacificada de una manzana de extensión con mayor densidad de masa vegetal, antejardines de suelo blando y endurecido con adosamientos vegetales, franja verde discontinua en el andén con arbolado de alto porte, hileras de macetas en fachadas y balcones, y múltiples accesos vehiculares continuos en primer nivel separados por jardineras. En los extremos se presentan andenes con anchos variables y remates de esquina con diseños paisajísticos de flores y arbustivos. Como conflictos funcionales y visuales, se registra la reducción de la sección de andén en una de las aceras y la interrupción de la franja verde peatonal debido a la continuidad de los accesos vehiculares a parqueaderos.</p> | <p>Disposición de macetas de varios formatos en antejardines endurecidos y a lo largo de las fachadas que carecen de antejardín tradicional. Disposición de macetas de varios formatos y/o mobiliario para permanencia en los retrocesos constructivos según la disponibilidad espacial. Adosamiento de vegetación de manera perimetral en los cerramientos de los antejardines existentes. Realización de podas de realce y aclareo de copas bajo la evaluación de la Secretaría de Ambiente.</p> | <p>Prioriza la permanencia del peatón en su conexión con el Parkway y la avenida carrera 19. Es indispensable asegurar la funcionalidad en la circulación de los andenes de sección variable, garantizando que la disposición de macetas mantenga la fluidez de paso. Las visuales destacan perspectivas limpias y de gran calidad espacial orientadas de manera directa hacia la silueta de los Cerros Orientales.</p> |

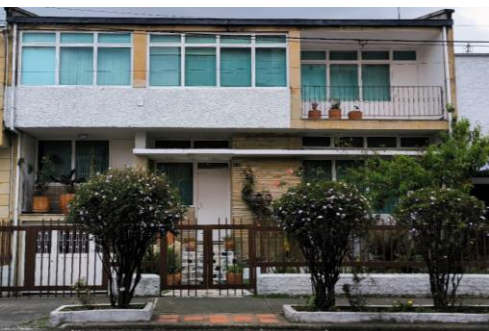
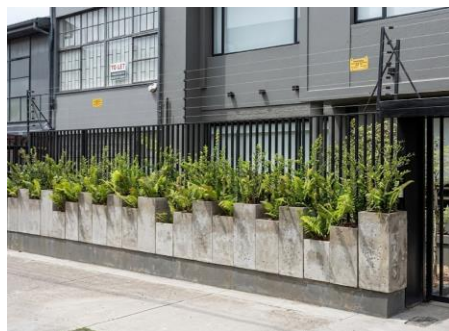
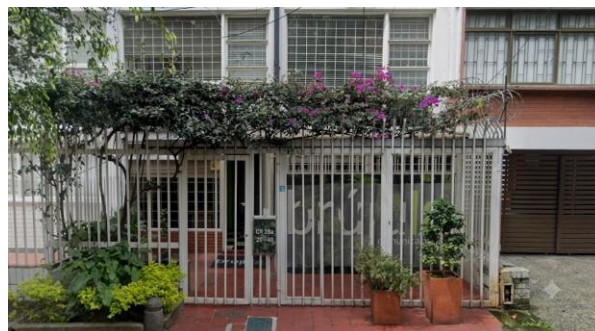
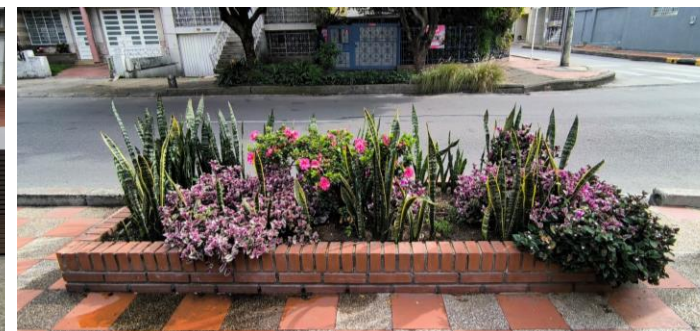
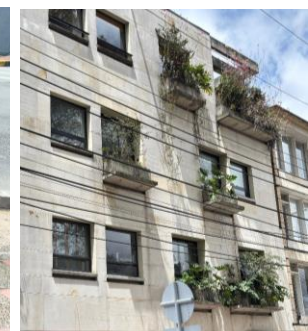
Registro Fotográfico de Estrategias de Reverdecimiento Implementadas: a lo largo de los ejes, se reconoce la incorporación de fachadas vegetales, una cubierta vegetada, jardineras de mampostería integrada y macetas modulares dispuestas sobre los ejes de circulación peatonal.

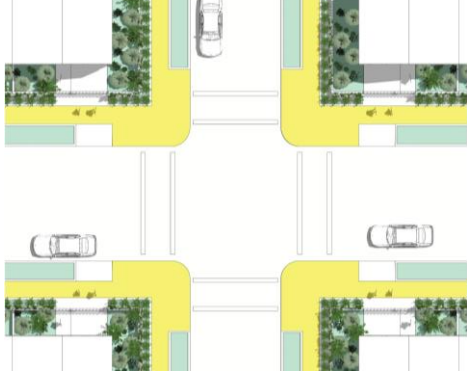
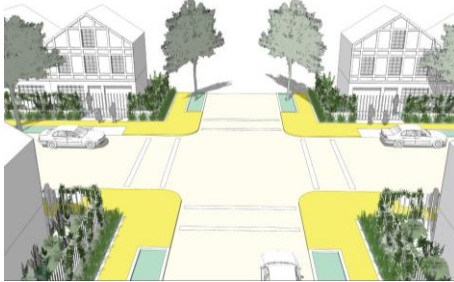
| COMPOSICIÓN DEL PAISAJE | | | | |
|---|---|---|---|---|
| <p>Nodo 1, Nodo 2 y Nodo 4</p> | | <p>Cruces de cuatro esquinas flanqueadas de manera predominante por inmuebles catalogados como Bienes de Interés Cultural (BIC). Presentan una alta prevalencia de antejardines de suelo blando. Algunas esquinas con la presencia de una doble franja verde en el andén. Las esquinas de carácter patrimonial alternan entre antejardines abiertos sin cerramiento que dan continuidad al plano verde, y cerramientos tradicionales de rejas o setos vivos con franja verde única en el borde del andén, mientras que las esquinas no patrimoniales introducen contrastes formales mediante retrocesos endurecidos. Como conflicto, se identifica la ausencia de vegetación por la no continuidad de antejardines debido a retrocesos endurecidos y árboles de porte alto con conflicto de cableado aéreo.</p> | <p>Disposición de macetas de varios formatos y/o mobiliario para permanencia en los retrocesos de las esquinas de los nodos según la disponibilidad de espacio libre para priorizar la permanencia del peatón. Realización de podas de realce y aclareo de copas bajo la evaluación de la Secretaría de Ambiente.</p> | <p>Es prioritario asegurar la funcionalidad en la circulación peatonal en el encuentro de las esquinas patrimoniales, garantizando que el entorno de los andenes linderos y las zonas de cruce seguro permanezcan libres de obstáculos para el tránsito de los peatones. En el paisaje se aprecian perspectivas de gran valor que exaltan las fachadas de los Bienes de Interés Cultural (BIC) que flanquean cada intersección, complementadas por las visuales que enmarcan la silueta de los Cerros Orientales.</p> |

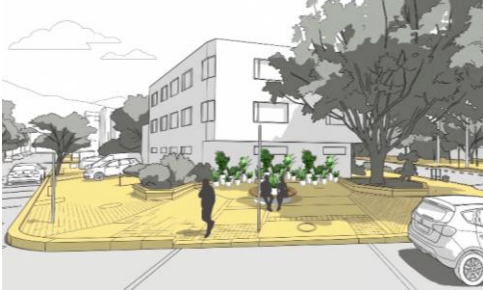
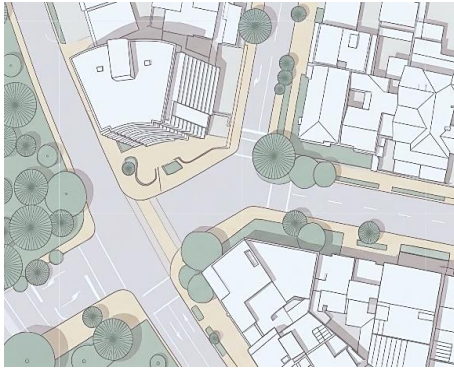
| COMPOSICIÓN DEL PAISAJE | | | | |
|---|---|---|---|---|
| <p>Nodo 3</p> | | <p>Intersección articulada mediante un trazado en "Y" de tres esquinas que orienta el flujo hacia el Parkway y enmarca una perspectiva abierta hacia los Cerros Orientales. La esquina central, de mayor relevancia espacial, integra un antejardín de suelo blando con doble franja verde, disponiendo el arbolado de porte alto sobre la franja del borde del andén. En contraste, las dos esquinas laterales que desembocan al Parkway, se definen por retrocesos constructivos que prescinden de antejardín tradicional e incorporan contenedores con vegetación en tramos de las fachadas para modular el plano construido. Como conflictos funcionales y visuales relevantes, se identifica la rigidez del paramento edificado en las esquinas de los retrocesos debido a la ausencia de antejardines tradicionales y árboles de porte alto con conflicto de cableado aéreo.</p> | <p>Activación del retroceso constructivo proximal al Parkway como un espacio de estancia y disfrute peatonal, mediante la incorporación de mobiliario urbano. Disposición de macetas de varios formatos que dialoguen visualmente de forma directa con la esquina opuesta de antejardín blando, consolidando una transición verde continua hacia la masa foliar del Parkway. Realización de podas de realce en el arbolado de porte alto bajo la evaluación de la Secretaría de Ambiente.</p> | <p>Regula la bifurcación de flujos vehiculares y peatonales, actuando como un vestíbulo de acceso hacia el Parkway. Se debe asegurar la funcionalidad en la circulación peatonal en el encuentro de la "Y", disponiendo los elementos propuestos de forma que no reduzcan los anchos de paso en las aceras de las esquinas de carácter lateral. En el paisaje se destaca una perspectiva que enmarca un tramo de Cerros Orientales.</p> |
